AUAD-11-2022-0007 (384)

ASUNTO: Servicio preventivo sobre los trabajos de conservación vial en rutas de lastre.

El 08 de setiembre del presente, funcionarios de la Auditoría Interna de Conavi realizaron una visita a la Ruta Nacional en lastre N° 170 ubicada en Upala, zona de conservación vial 2-1, en donde se desarrollan trabajos de conservación vial según la licitación pública 2019LN-000018-0006000001¹, la cual se contrató por un monto de ₡ 1.082.136.888,18² (mil ochenta y dos millones ciento treinta y seis mil ochocientos ochenta y ocho colones con dieciocho céntimos) e incluye diferentes actividades para el mejoramiento de la superficie de rodamiento en lastre.

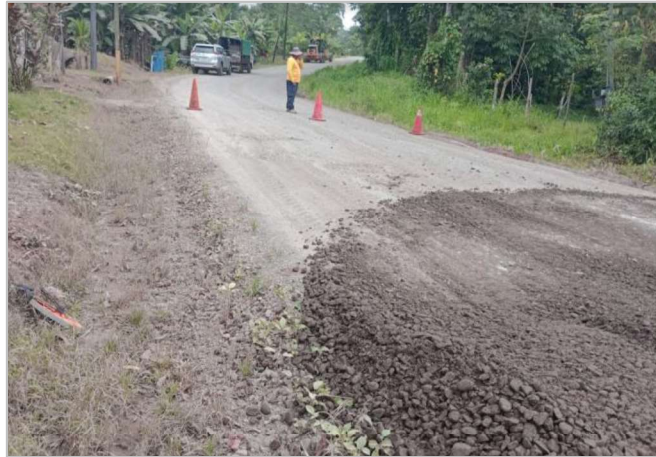
En el sitio se presencié la colocación y compactación de material granular, actividades realizadas por el contratista adjudicado consorcio DINAJU S.A. –GASOL S.A., mientras que la inspección estuvo a cargo de Grupo DEDAL S.A., administrador vial de la zona 2-1 (Figura 1).

Figura 1. Colocación de material de lastre en Ruta Nacional N°170.

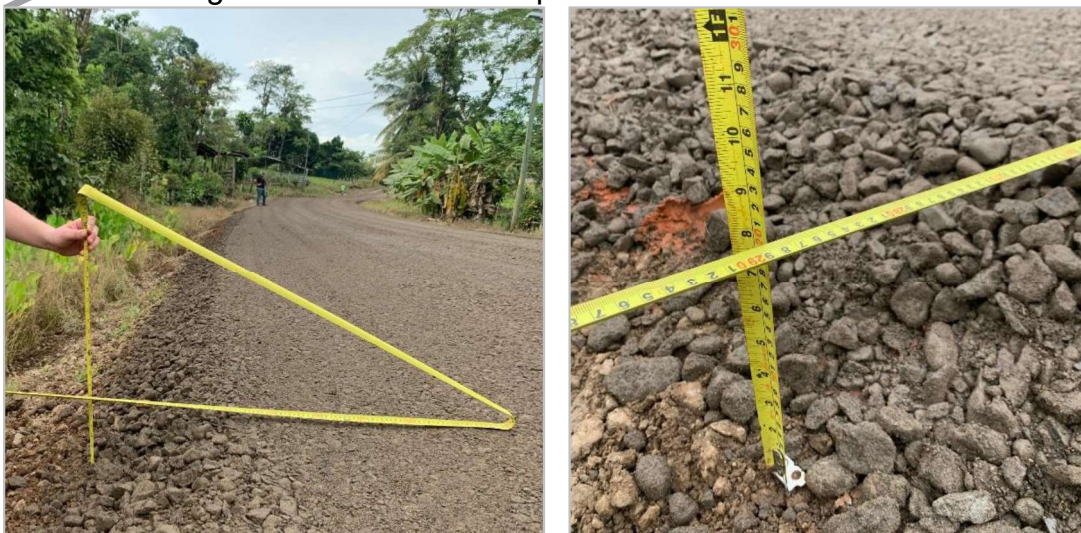
Al Inspector Sr. Wilman Vargas, de la empresa Administradora Vial DEDAL S.A (en adelante Inspector del Proyecto) se le consultó por el espesor que se definió para la capa que se estaba colocando al momento de la visita, indicando un espesor de capa de 25 cm. Seguidamente se procedió a medir de forma básica el espesor aproximado de la capa para corroborar la información brindada por el inspector, sin embargo, se obtuvieron medidas aproximadas a los 20 cm (Figura 2).

Figura 2. Medición de capa de lastre con cinta métrica.

Sobre lo anterior, no se considera que el método de medición ni la cantidad de mediciones realizadas en campo arrojen resultados exactos y con significancia estadística, sin embargo, fue suficiente para obtener una medida aproximada del espesor de capa colocada el día de la vista.
