AURA-11-2022-0004(384)

ASUNTO: Reporte de visita a la sección de control n°60700 de la Ruta Nacional N°606 entre los poblados de Guacimal y Santa Elena.

- Inspeccionar y vigilar el estado actual de la sección de control 60700 de la Ruta Nacional N°606.

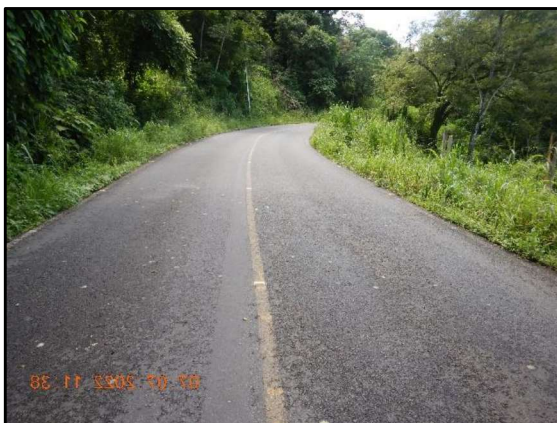
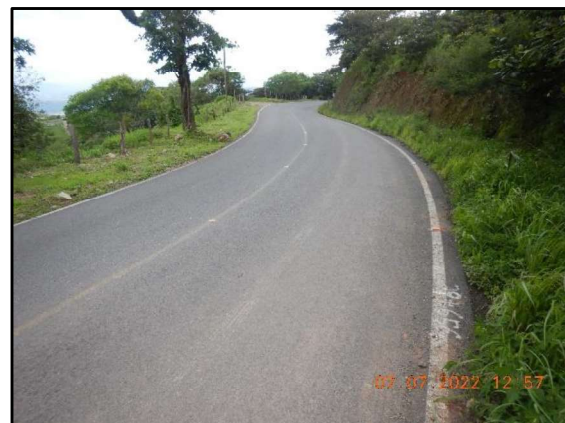
A lo largo del recorrido realizado se pudo observar que el estado general de la vía es muy heterogéneo, debido a que se identificaron tramos con deterioros con severidades bajas, moderadas y altas. Aunado a lo anterior se identificaron deterioros como baches de varios tamaños y profundidad, varias secciones con cueros de lagarto y ahuellamientos, así como bacheos realizados en secciones aisladas que ya presentan el afloramiento del deterioro que se buscaba tapar.

Figura 2. Estado de bueno a regular de la superficie de rodamiento.

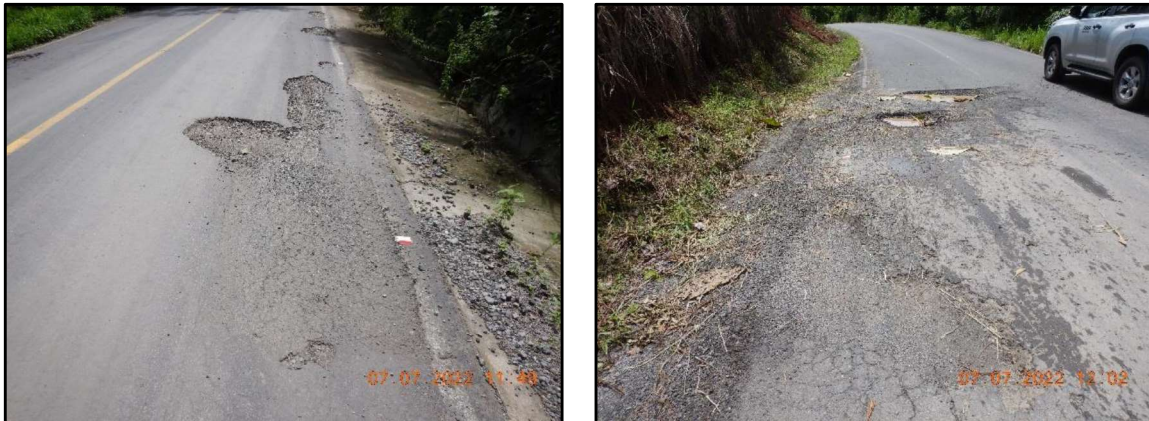
Figura 3. Deterioros puntuales de la superficie de rodamiento de la ruta.

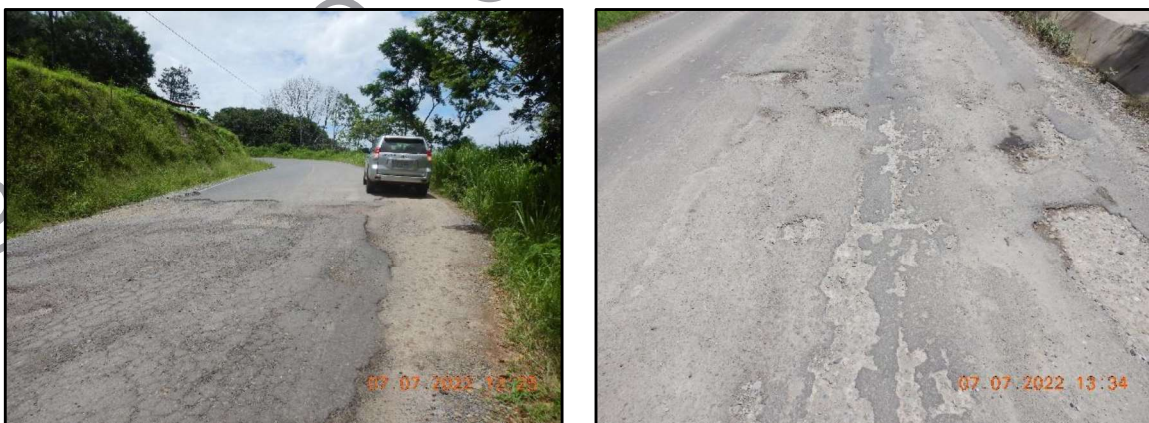
Figura 4. Mal estado de secciones amplias de la superficie de rodamiento de la ruta.

Ante esto, uno de los aspectos que más llamaron la atención del equipo auditor, fue que entre los estacionamientos 18+800 y 25+000, el estado de la ruta se observó con deterioros de mayor severidad alta que el tramo posterior entre las estaciones 25+000 y 35+000.

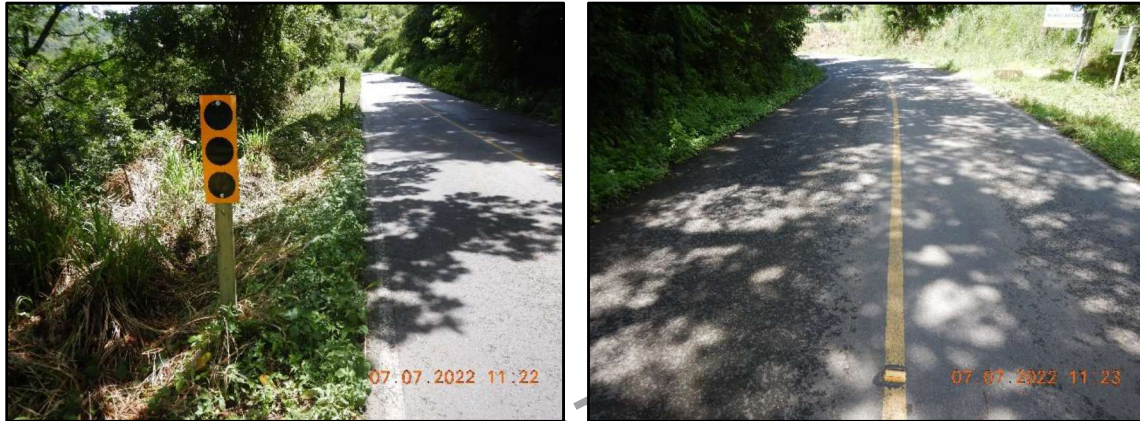
Figura 5. Señalamiento preventivo y demarcación horizontal.

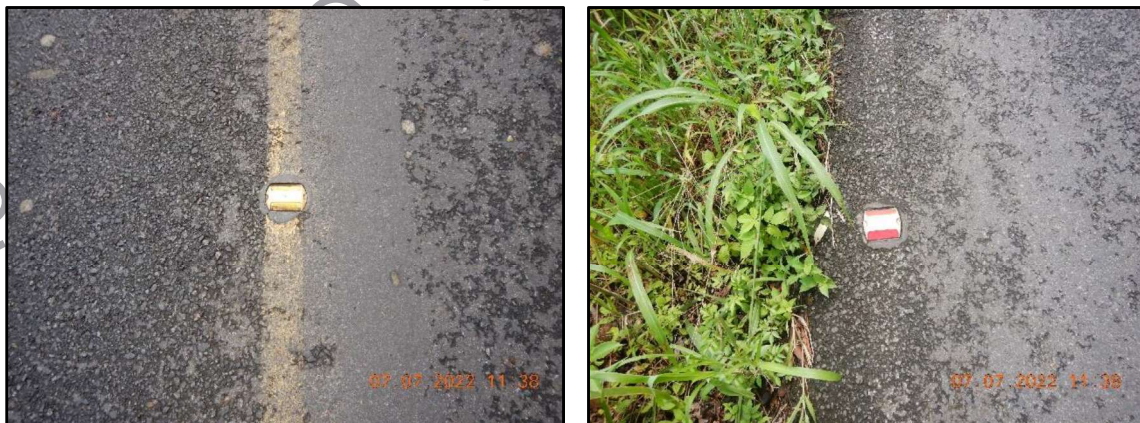
Figura 6. Captaluces dos caras amarillas y dos caras rojas.

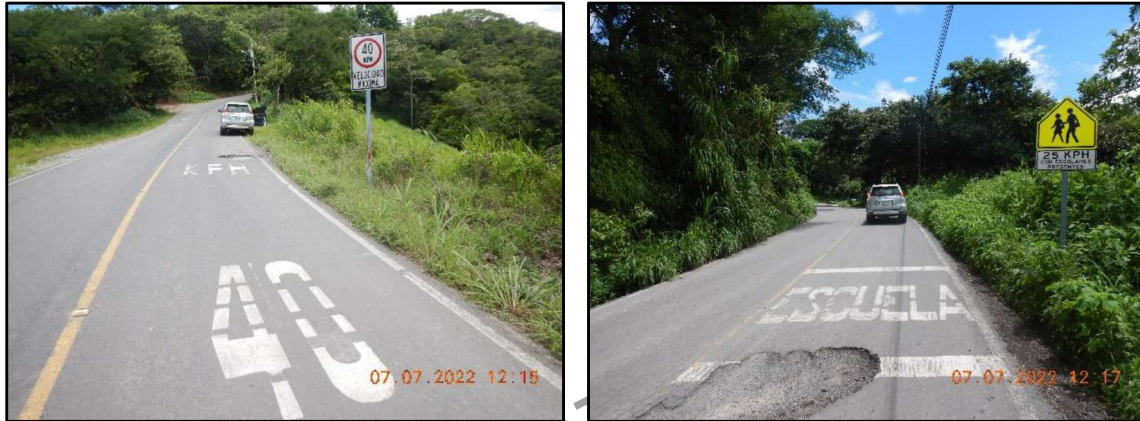
Figura 7. Señalamiento preventivo, señalamiento reglamentario y demarcación horizontal.

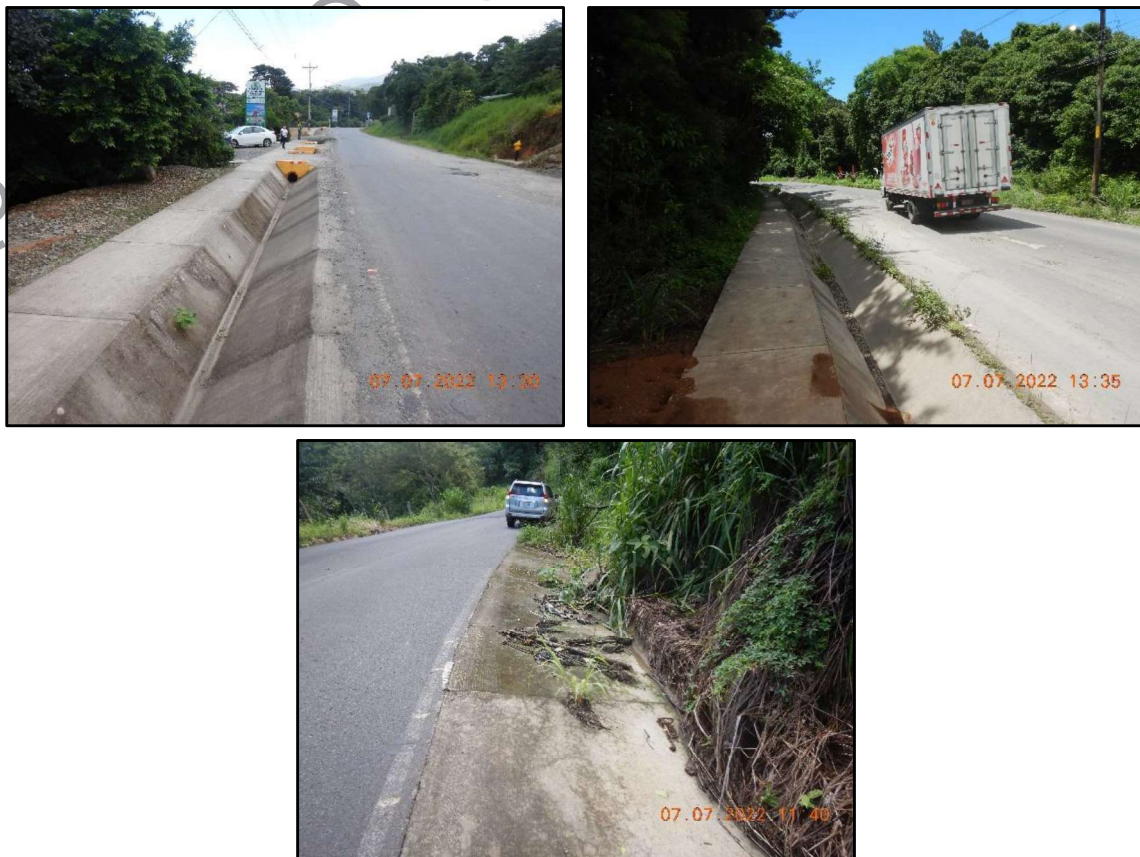
Figura 8. Sistemas de evacuación de aguas (cunetas).

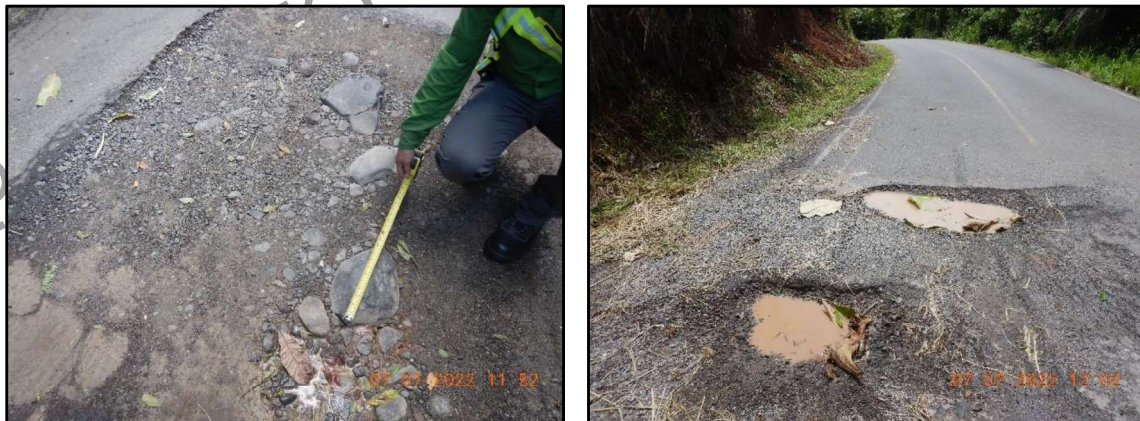
Se identificaron tramos con deterioros de severidad alta en la calzada en estado avanzado, principalmente porque la calzada se observó muy heterogénea y segundo porque hay muchas secciones donde el sello asfáltico y la carpeta no estructural colocados en el 2019 ya se deterioraron en un 100%, debido a que lo observado en la actualidad en dichos tramos es material granular suelto expuesto al flujo vehicular.

Cabe destacar que, al no encontrarse diseños de las intervenciones, resulta imposible estimar y valorar la vida útil de las mismas, así como del plan de mantenimiento requerido para la zona.

Figura 9. Deterioros con severidad alta y con material granular expuesto y sobre tamaños.

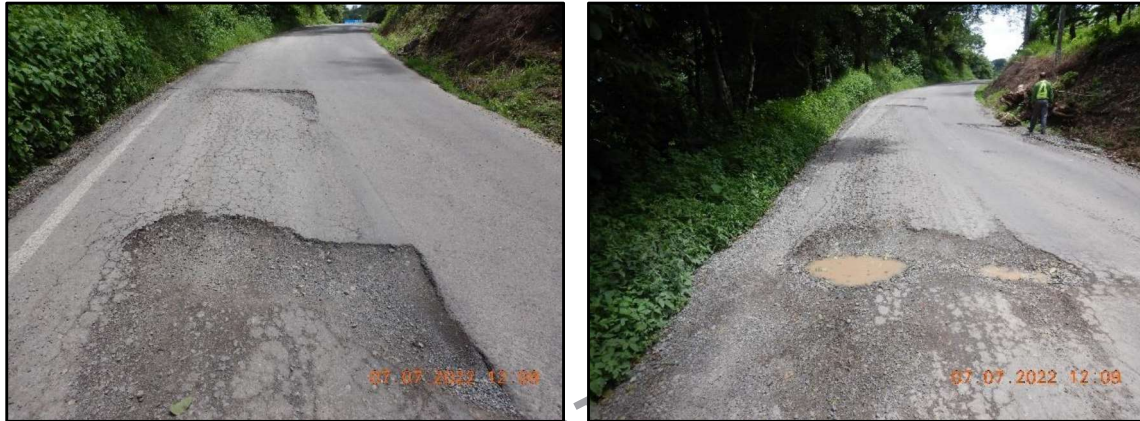
En varios tramos se observó alto grado de deterioro, principalmente, y entre otras causas, probablemente debido a la ausencia de los bombeos adecuados y a la falta de cunetas y sistemas de evacuación de aguas en la vía, lo que pudo provocar que las aguas drenen por la superficie de la vía y se almacenen en la misma, generando un acelerado deterioro de la calzada. Este fenómeno se observó principalmente en zonas sinuosas y con pendientes moderadas, tal y como se observa en las siguientes fotografías:

Figura 10. Deterioros relacionados con geometría curva e inclinada de la vía y la ausencia de sistemas de evacuación de aguas (cunetas).

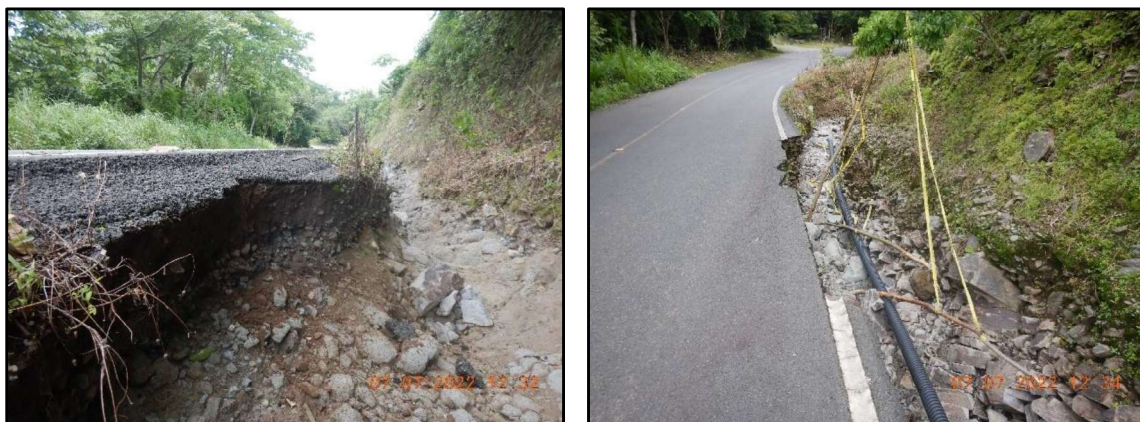
En el estacionamiento 24+600 se identificó una zona que presentó alto grado de erosión en las capas granulares, por cuanto se identificó en una vista lateral del borde del paquete estructural existente, el debilitamiento y pérdida de material de las diferentes capas. Este fenómeno es muy perjudicial tanto para peatones como para vehículos automotores, debido a que, el desgaste del borde de la vía en sentido Santa Elena – Guacimal es de severidad alta y en el momento menos esperado podría provocar la caída de una persona o vehículo al costado de la vía. En las siguientes ilustraciones se observa la situación antes descrita:

Figura 11. Costado de la vía inseguro para los usuarios del sistema de transporte.

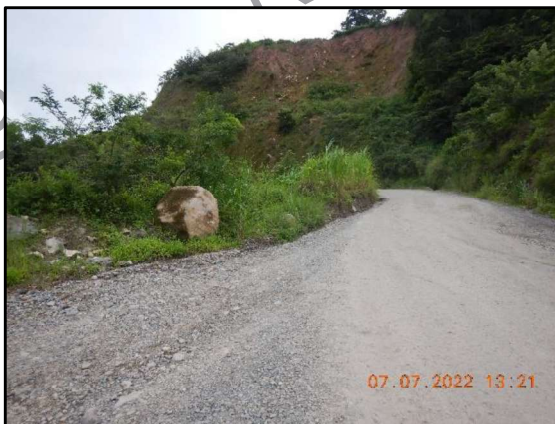
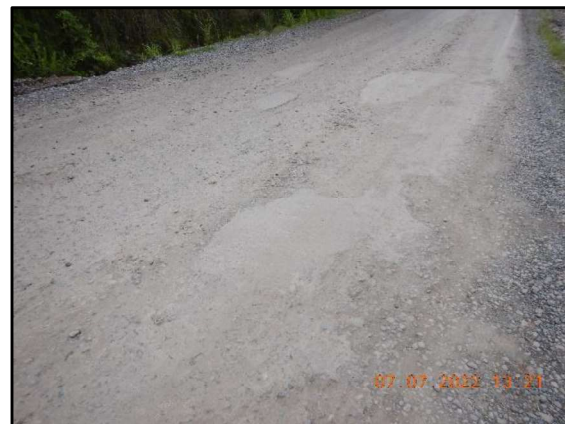
En el estacionamiento 33+100 se identificó una zona en completo estado de lastre, la cual en su costado derecho en sentido Guacimal – Santa Elena, presenta un talud en el que hubo un deslizamiento de gran magnitud en octubre de 2020, de acuerdo con Notas de la Gerencia de Construcción de Vías y Puentes.

Esta zona presenta una longitud de aproximadamente 150 m y el estado de la calzada es transitable, pero en completo deterioro, por cuanto no cuenta con una superficie uniforme a lo largo de la zona de vulnerabilidad.

De acuerdo con el Ing. Alexis Montoya Sosa, la situación antes descrita no es posible atenderla con recursos de la Gerencia de Conservación de Vías y Puentes, debido a que la posible solución depende de expropiaciones y un cambio en el trazado de la ruta. A continuación, se muestran fotografías de la zona de deslizamiento:

Figura 12. Estado de la vía en zona de deslizamiento en el kilómetro 33.
