AUAD-05-2023-0004 (509)

ASUNTO: Servicio preventivo de advertencia sobre el cumplimiento del Plan de Manejo de Tránsito en el proyecto Paso a Desnivel La Galera.

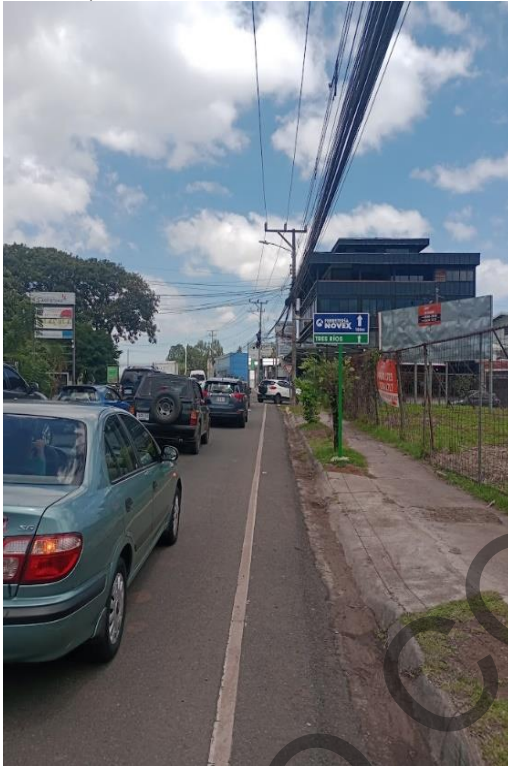
Al respecto, en el proyecto del paso a desnivel en La Galera, se identificó que los trabajos en el sentido de circulación 2-1 (Tres Ríos-San José) sobre la RN 251 inician en la cercanía de la intersección de esta ruta con la calle 121, unos 130 metros antes de la Ferretería Novex Curridabat, no obstante, no se logró visualizar demarcación vial, previo a este punto, que advierta sobre la realización de trabajos en la vía (figura 1)

En este sentido, se identifica un riesgo en la seguridad vial al no advertir a los conductores en forma anticipada sobre la existencia de obras temporales en la vía, por lo que se reduce su tiempo de reacción ante la presencia inesperada de obstáculos o cambios en la vía, tales como cambios en los sentidos de circulación. Así también, se reduce la posibilidad para los conductores de tomar rutas alternas en forma oportuna.

Figura 1. Ausencia señalamiento preventivo antes de obras (RN 251 sentido Tres Ríos-San José).

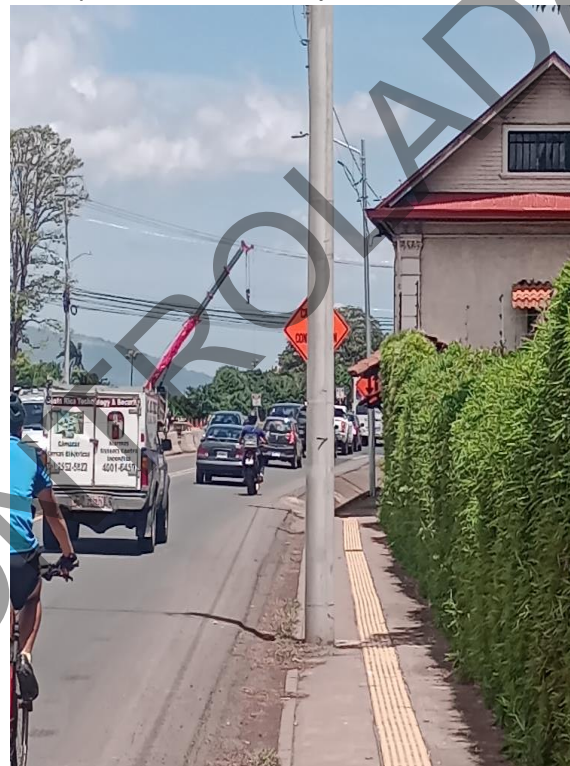
Las primeras señales preventivas se encontraron a 277 metros posterior al inicio de las obras en el sentido 2-1, con una separación de 36 metros entre sí. Las señales se ubicaron detrás de postes o aleros que pueden obstaculizar la visibilidad de las mismas (figura 2).

Figura 2. Obstáculos frente a señales preventivas de trabajos en la vía.

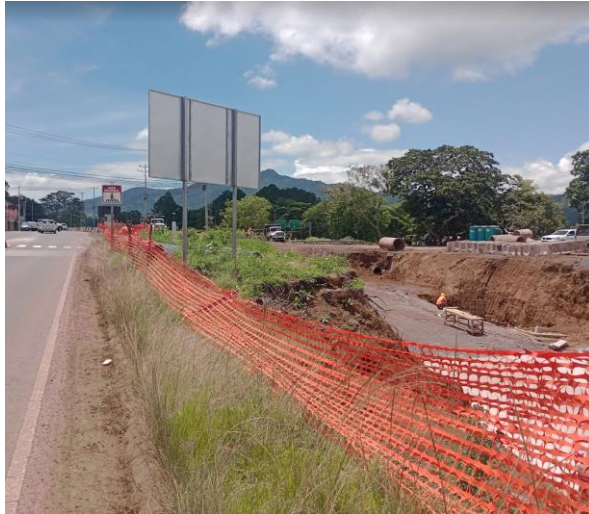
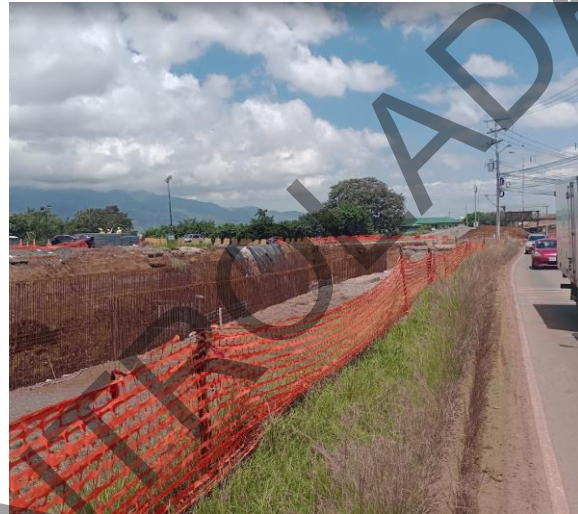
Sobre esto, en los sitios donde se realizaron excavaciones y, se encuentran contiguos al flujo vehicular, no se colocaron barreras de concreto, se colocó una malla que no ofrece contención en caso de accidentes (figuras 3 y 4).

Figuras 3 y 4. Ausencia barreas de concreto para separar flujos vehiculares de sitios excavación.

Por lo tanto, en caso de un percance vial que genere la salida de vehículos de la calzada, no se cuenta con un sistema de contención que impida la caída de los mismos en los sitios de excavación que se encuentran a varios metros por debajo del nivel de la calle.

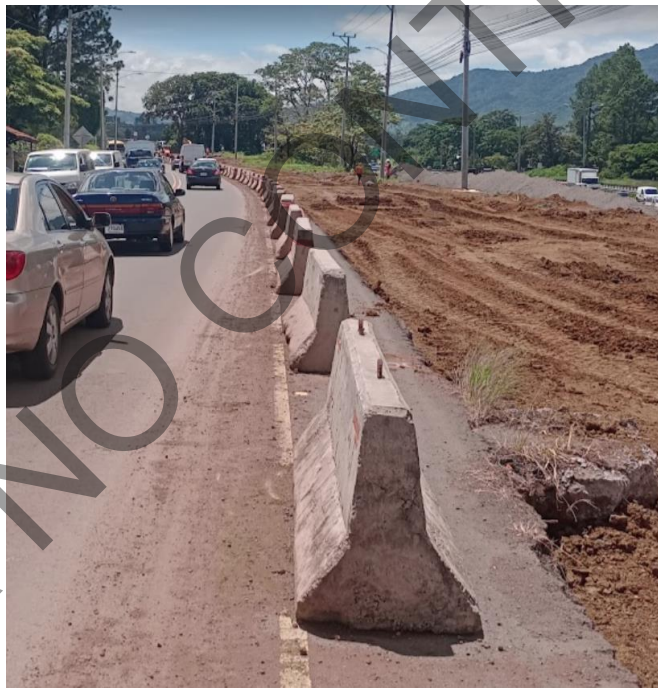
En el proyecto en cuestión se encontró que muchas barreras de concreto que se colocaron para canalizar el flujo vehicular no poseen pintura o materiales retroreflectivos, especialmente en sus costados, por lo que podrían no ser visibles para los conductores en horario nocturno o condiciones climáticas adversas (figura 5).

Figura 5. Barreras de canalización sin materiales retroreflectivos.

Por tal motivo, se advierte sobre la posibilidad de presentarse colisiones contra barreras de canalización por no ser visibles, ante la ausencia de elementos retroreflectivos al costado de estos elementos.

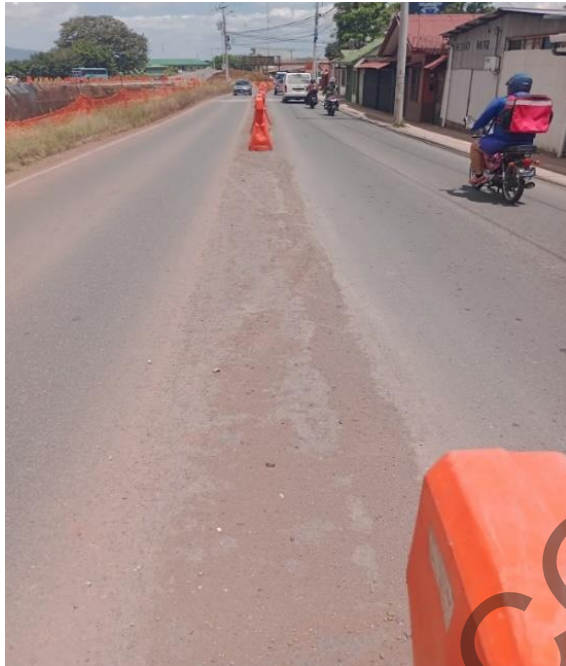
Se midieron distancias entre barreras de hasta 13 metros (figura 7), por lo que no se cumple con la separación mínima entre estos elementos. Además, se identificó un tramo de carretera, en el cual originalmente se circulaba en un solo sentido, y fue separado para la circulación en doble sentido por motivos del proyecto, el cual no cuenta con barreras de canalización, lo que podría confundir a los conductores al no advertir los cambios en los sentidos de circulación (figura 8).

Figura 7. Distanciamiento entre barreras de canalización.

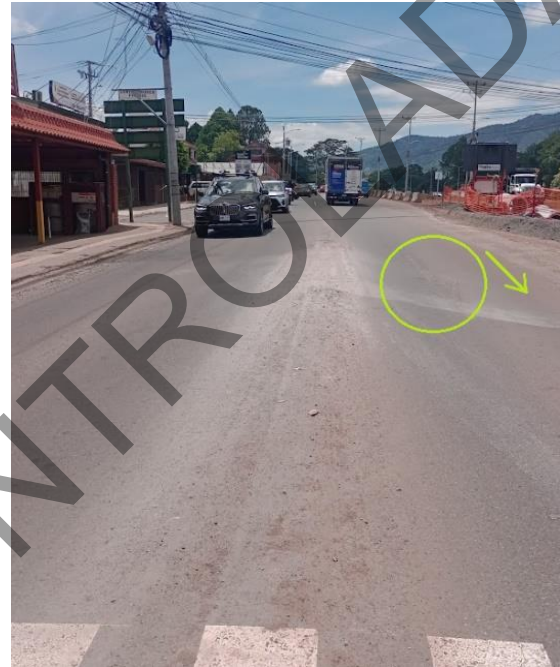
Figura 8. Tramo con dos sentidos de circulación sin barrera de canalización.

El faltante de continuidad en barreras de canalización o una separación entre estos elementos mayor a la definida puede provocar confusión en los conductores acerca de las maniobras permitidas y, estimular la realización de maniobras riesgosas. Se identifica especial riesgo en un tramo en el que se separó el sentido de circulación en dos sentidos, en donde, un vehículo acostumbrado a circular en dos carriles en un solo sentido podría circular en sentido contrario al definido temporalmente para la ejecución de las obras.

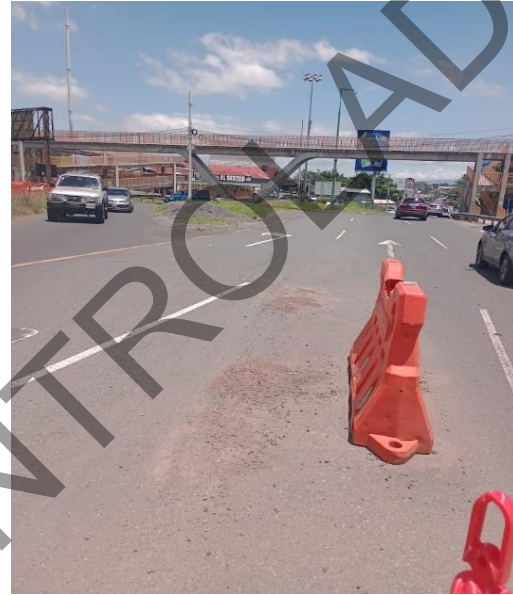
Además, ante la ausencia de una transición adecuada al final de la canalización en el sentido 2-1, se pueden generar maniobras riesgosas cuando vehículos que circulan en un carril ven la disponibilidad de más carriles, por lo que no se respeta el orden de incorporación al mayor número de carriles, figuras 9 y 10.

Figura 10. Faltante de barreras de acuerdo con PMT aprobado.

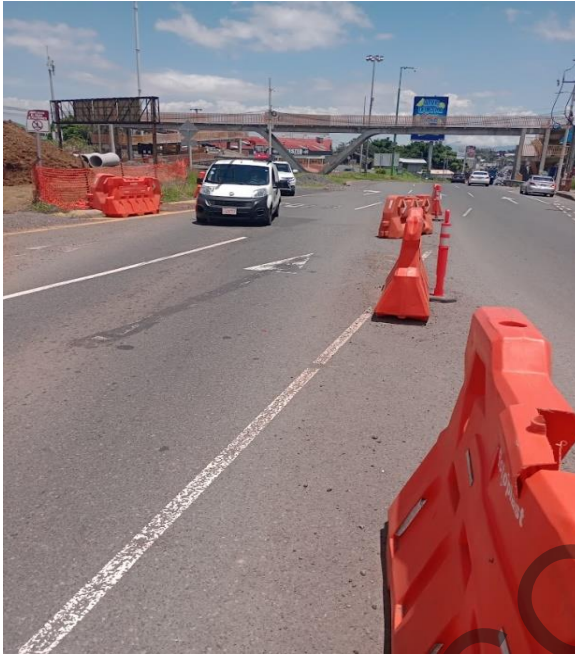
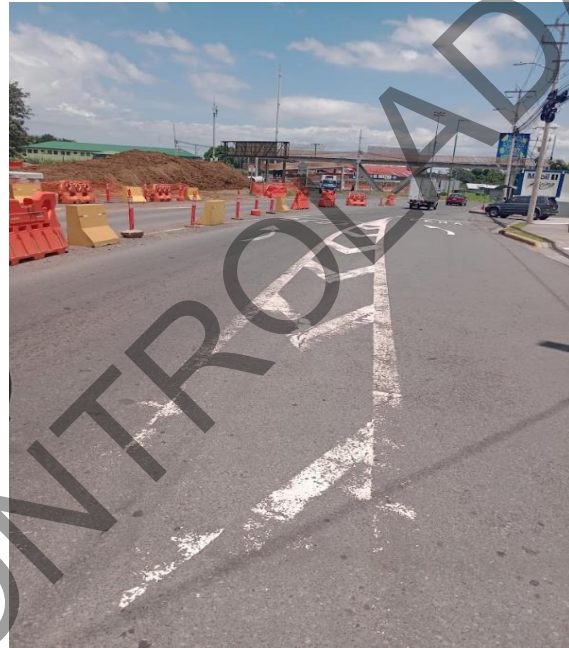
Sobre la calzada de la RN 251 se visualizó demarcación vial horizontal que fue borrada parcialmente, así como, elementos que no han sido borrados del todo que no son compatibles con las maniobras definidas para las obras temporales, por lo que tienen el potencial de confundir a los conductores, figuras 11 y 12.

Figuras 11 y 12. Demarcación horizontal parcialmente borrada y sin cambios.

De esta forma, la demarcación vial horizontal de la condición vial que se encontraba previo a los trabajos, no se ajusta necesariamente a la condición vial existente durante la ejecución de las obras, por lo que, borrar parcialmente la señalización u omitir el borrado de señalización, puede confundir a los conductores, con la posibilidad de estimular la realización de maniobras que ponen en riesgo a los usuarios de la vía, tal como el frenado repentino.

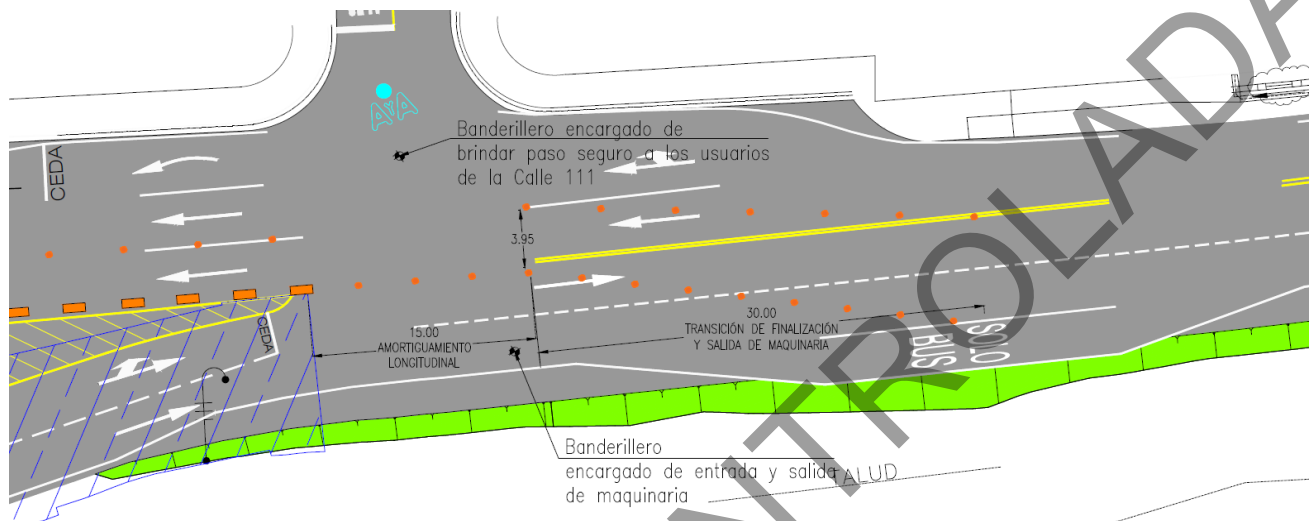
Figura 14. Detalle de “Traper” definido para el Proyecto Paso a Desnivel La Galera.

Para el caso específico, en la figura 14, se muestra el diseño de un “traper” definido para el proyecto del Paso a Densivel La Galera. En éste, se destinó parte un carril de la RN 251 para la circulación de vehículos en el sentido contrario al usual, por lo que, eventualmente los vehículos que circulan en sentidos opuestos se topan en un punto; en el cual se definió un espacio de amortiguamiento longitudinal y una transición de finalización que, al compararse con lo definido en la figura 13, se deduce que, posiblemente, existe un error de concepto, por lo que no se cumple con la función de brindar un espacio libre (isla divisoria) para el frenado en caso de inadvertir el cambio en la dirección del carril provisional.

Sobre el particular, se puede presentar la situación en que un vehículo no advierta el cambio de dirección en el carril provisional y, al no contar con un espacio libre suficiente para el frenado, podría colisionar con el flujo vehicular que circula en el sentido contrario.

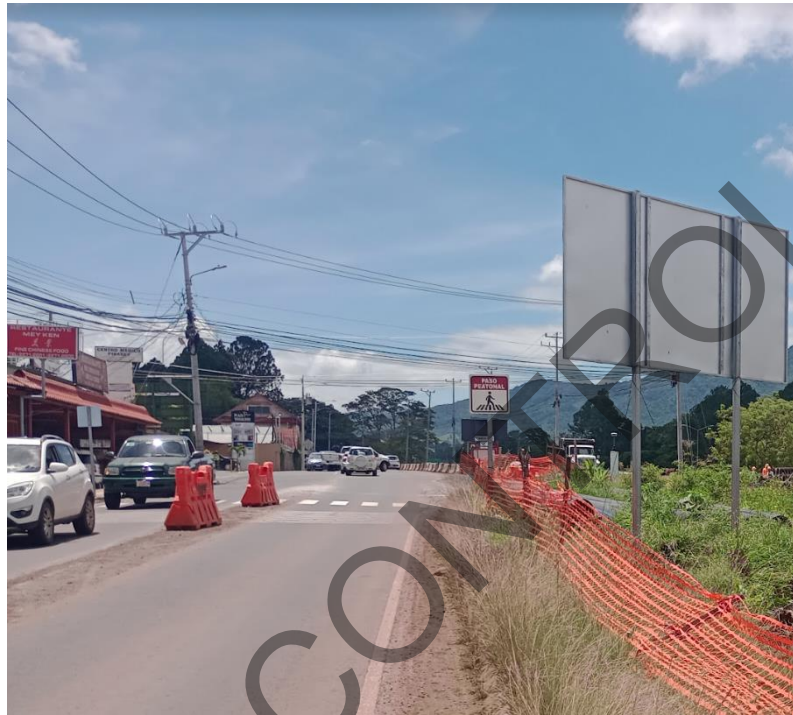
En la figura 15 se puede observar que el paso peatonal no cuenta con barreras plásticas continuas, por lo que existe riesgo para los peatones al no contar con un espacio con el dimensionamiento y resguardo adecuado para transitar sobre la calzada.

Figura 15. Ausencia barreas plásticas continuas en paso peatonal.

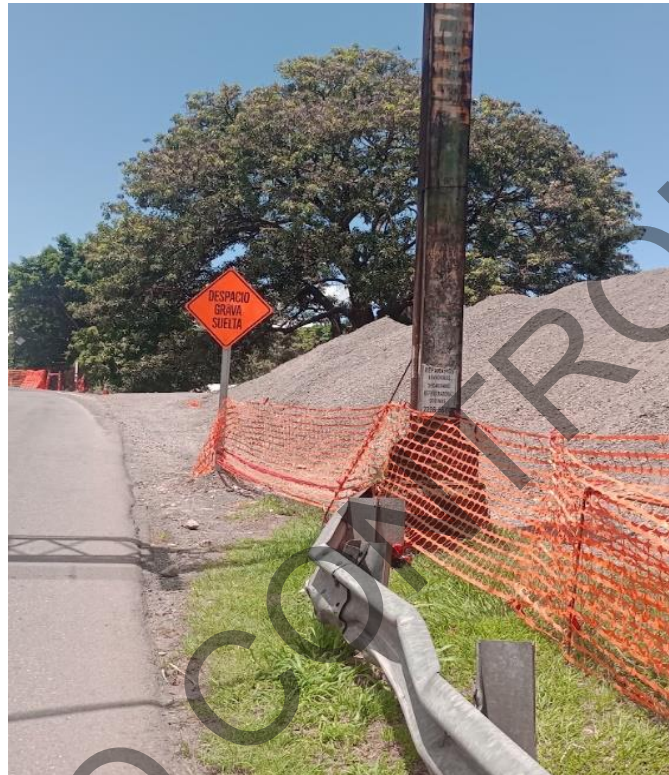
Se observó el almacenamiento de material granular al lado de la vía (figura 16), por su manipulación y transporte en ese lugar puede ocurrir que se deje material sobre la calzada, lo que representa una situación de riesgo para los conductores por fragmentos que se levantan con el paso de las llantas o que se pierda fricción entre las llantas y la superficie de rodamiento. La situación de riesgo es especialmente peligrosa para motocicletas, por la posible pérdida de control ante obstáculos en la vía.

La situación se alerta con una señal que se colocó justo al lado del depósito de materiales, por lo que no se les da a los conductores el tiempo necesario para desacelerar o realizar maniobras evasivas, es decir, el señalamiento vertical no cumple con el distanciamiento recomendado según la velocidad de operación de la ruta.

Por lo tanto, se identifica riesgo para los conductores de colisión o lesiones ante el almacenamiento, manipulación y transporte de material al lado de la calzada, con lo que se concluye que no es un lugar seguro para dicho fin.

Figura 16. Almacenamiento de material al lado de la vía.
