12 de febrero de 2014

REFERENCIA:	Advertencia CONSERVACIÓN VIAL DE LA RED VIAL NACIONAL PAVIMENTADA DE LA ZONA 2-4, NICOYA; 2-3, SANTA CRUZ; 2-1 LIBERIA LP N°2009-000003-CV.
-------------	---

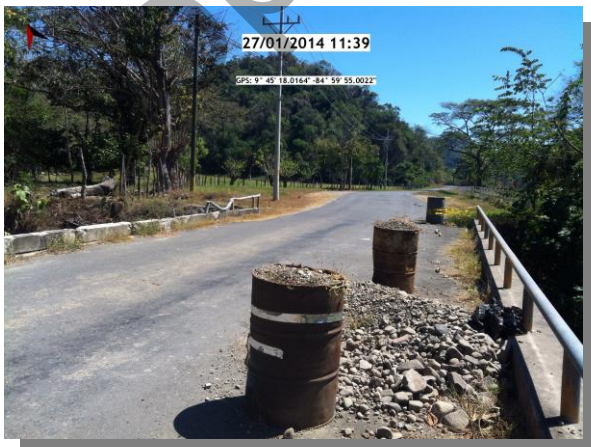
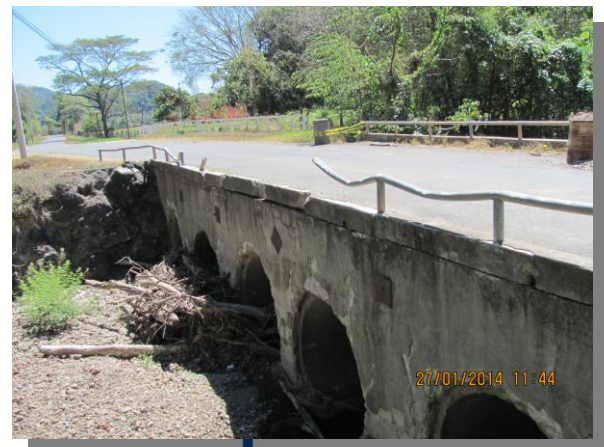
- a) En la Ruta Nacional 160, específicamente en el puente de Hacienda Barceló se observó que dicha estructura presenta deformaciones y hundimientos o fallas a nivel de carpeta de rodamiento, por lo cual para “prevenir” a los conductores de dichos problemas han puesto estañones y piedras en la superficie de esa estructura, asimismo el puente no cuenta con barandas de seguridad y finalmente los pasos de alcantarillas se encuentran obstruidos, lo anterior tal y como se muestra en las siguientes imágenes.

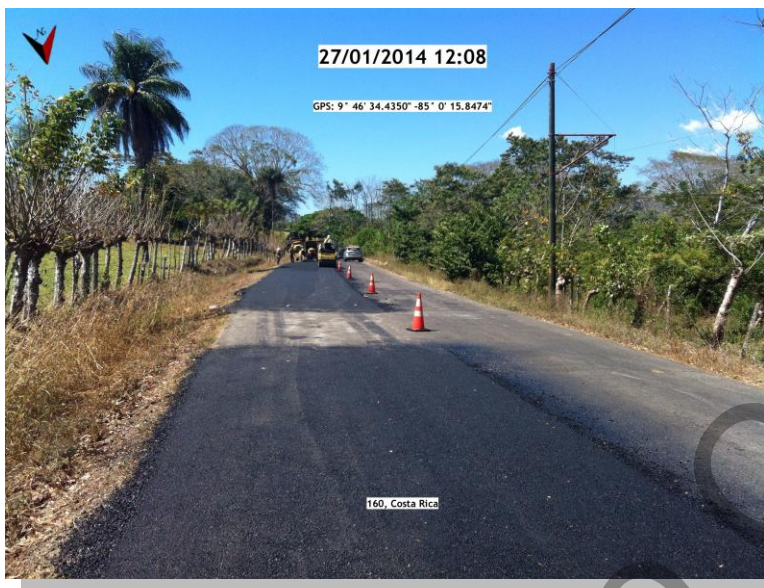
Ubicación por GPS del frente de trabajo

- b) Posteriormente sobre la misma Ruta Nacional, exactamente en la sección de control N° 50400, se realizaba un bacheo el cual era inspeccionado por el Sr. Hubaldo Rosales Solís de la Administradora Vial. Con lo que se observó y lo comentado por el Sr. Rosales Solís, la mezcla asfáltica está llegando con problemas de sobre tamaño en el agregado, como se muestra en la siguiente fotografía.

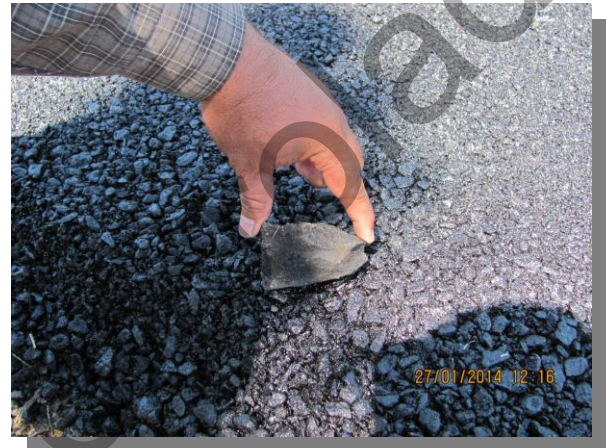
Agregado con sobre tamaño

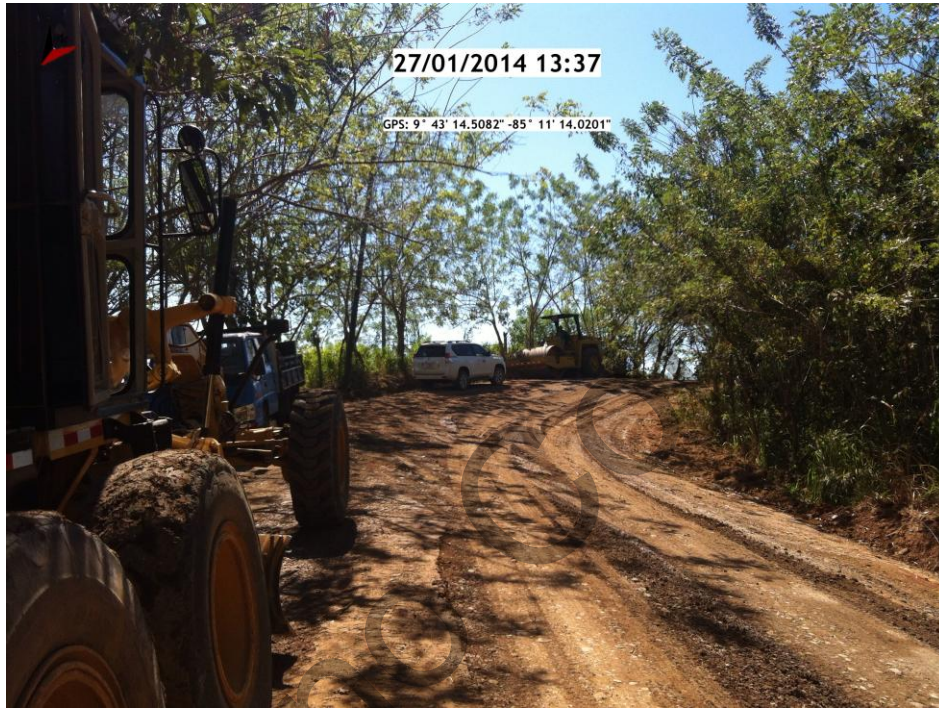
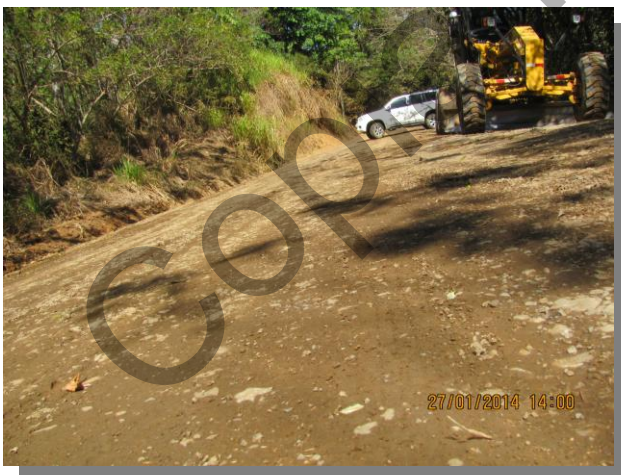
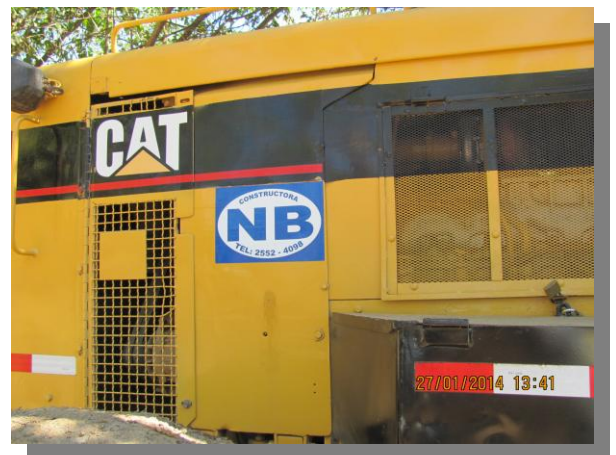
- c) Propiamente en la sección de control número 60873 la empresa NB Equipo y Maquinaria S.A, realizaba labores de imprevisibilidad, que consistían en la conformación y relastreo, actividades inspeccionadas por el Sr. Gilberto Villalobos de la Administradora Vial. Al respecto se observó que el material colocado en apariencia se compone de cantos rodados contaminados con tierra para aumentar su plasticidad, afectando la actividad que se ejecuta.

Esa circunstancia puede generarse a falta de la verificación de la calidad por parte de la Administración, no obstante el auto control de calidad no se conoce según lo expresado por el Ing. Reynaldo Mata, en su respuesta con el oficio N° DR (chorotega) -47-2014-200, recibido el 7/2/14, (solicitud plantada mediante el oficio AUOF-05-14-00044 de la Auditoría Interna) que cita textualmente:

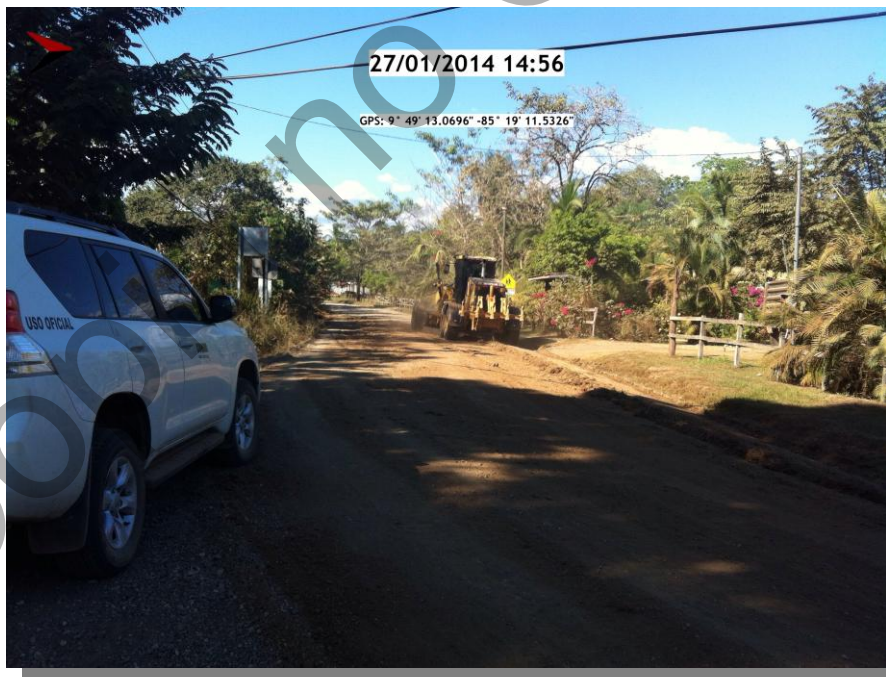
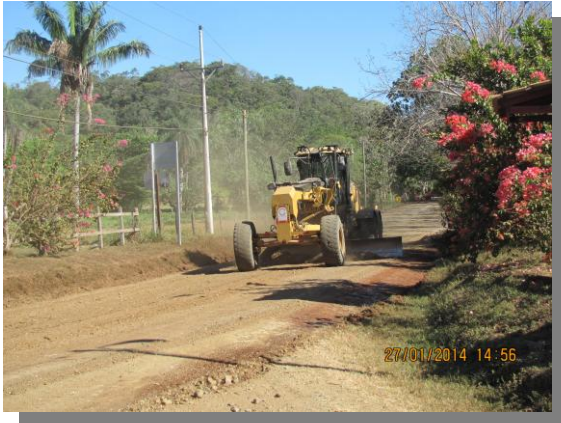
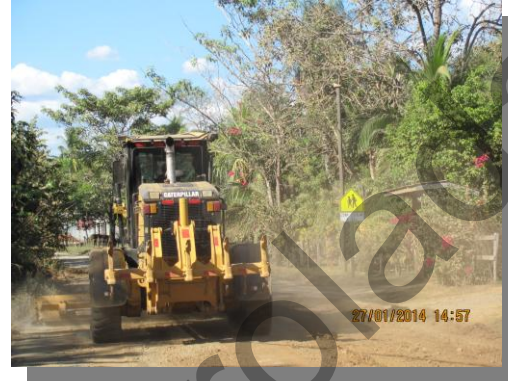
- d) En el recorrido hacia la ruta, en la sección de control 50622 se ubicó otra actividad bajo la modalidad denominada imprevisible, la cual consistía en limpieza y conformación de la capa de rodamiento, realizada por la empresa Corporación El Guarco S.A. cuyo inspector de la Administradora Vial era el Sr. Jonathan Villalobos. Se observó que las actividades se llevaban a cabo sin ningún tipo de señalamiento vial (vertical), ni banderilleros, poniendo en riesgo a los peatones y / o usuarios de esta ruta.

- a) Con el fin de que las actividades de conservación vial se lleven a cabo de manera segura, conviene que se cumplan con los requerimientos de seguridad necesarios para salvaguardar la integridad de terceros y de los trabajadores, lo anterior respaldado por el Acuerdo del Consejo de Administración de CONAVI, N° ACA-01-13-1212; indicando:

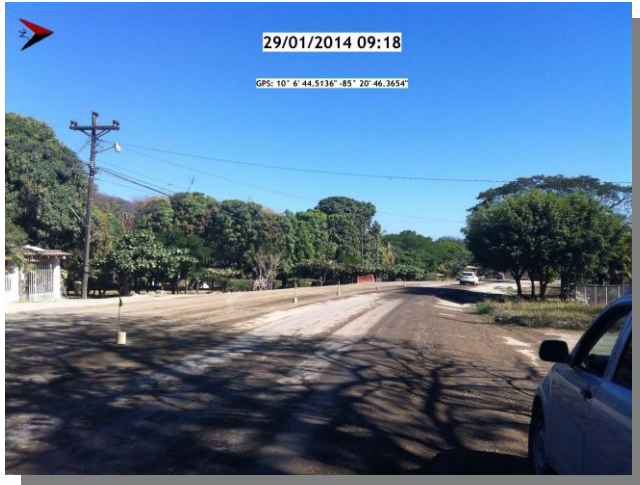
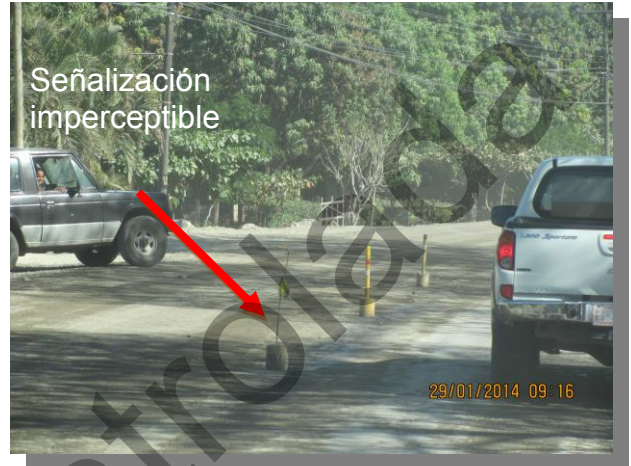
Según se mencionó se está trabajando en la rehabilitación de dicho proyecto que va de la entrada de Nicoya hasta 2km. antes del Puente de la Amistad (Loma Bonita de Nicoya). Se determinó que el control temporal que se utiliza para el tránsito, presenta debilidades porque los elementos que se aprecian en las fotografías por ejemplo, podrían ser perjudiciales por su poca visibilidad, poniendo en riesgo a trabajadores y usuarios de la ruta.
