AURA-11-2022-0002(221)

ASUNTO: Reporte de visita al proyecto “Diseño, Rehabilitación y Ampliación de la Ruta Nacional N°32 Carretera Braulio Carillo, Sección Intersección Ruta Nacional N°4 (Cruce a Sarapiquí)-Limón”.

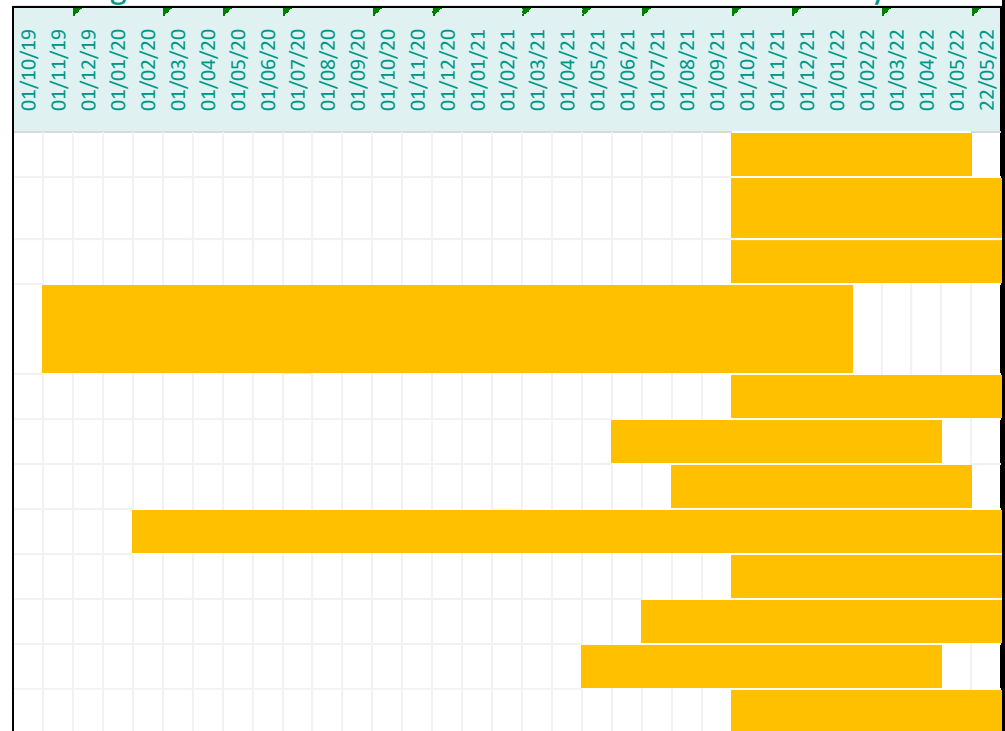
Con respecto a las actividades que conforman la ruta crítica, es importante resaltar que estas no evidencian relación científica - técnica como tal, es decir, dichas actividades se evidencian traslapadas y no se identifica una secuencia lógica de actividades dependientes entre ellas, en la cual se determine que los atrasos de alguna obra o tarea crítica, atrasará la ejecución de actividades subsiguientes.

Figura 1: Programación de las obras críticas del proyecto no objetada por parte de la Unidad Ejecutora.

4.2 La ruta crítica evidencia inconsistencias técnicas en su conformación por cuanto sus actividades se presentan traslapadas y no se identifica una secuencia lógica de actividades dependientes entre ellas, en la cual se determine que los atrasos de alguna tarea crítica, atrasará la ejecución de las actividades subsiguientes.

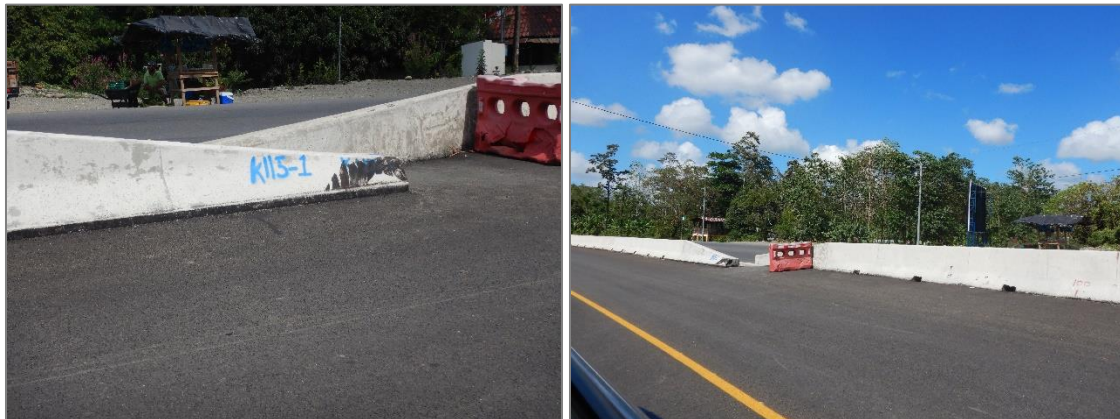
En la Figura 2 se observó un paso peatonal a nivel ubicado frente a la entrada de Batán en el kilómetro 115 de la ruta. A la fecha de la gira de campo, dicho paso se observó sin demarcación y sin señalamiento vial que alertara del mismo a los usuarios de la vía. Acerca de estos pasos peatonales, se considera que los mismos representan un riesgo potencial de accidentabilidad para los transeúntes que cruzan la vía, por cuanto la Ruta Nacional N°32 representa una vía de alta velocidad con una afluencia significativa vehicular, aunado al porcentaje de vehículos pesados que transitan por la ruta diariamente.

Figura 2: Identificación de paso peatonal a nivel inseguro para el cruce de peatones.

Además, tanto el Lanamme UCR³ como la Dirección General de Ingeniería de Tránsito⁴ (DGIT) del MOPT, han indicado en diversos informes y comunicados oficiales, que este tipo de pasos peatonales a nivel son de alto riesgo para las personas que podrían utilizarlos y solventar esta condición podría implicar costos adicionales para el proyecto

4.5 Se identificaron pasos peatonales a nivel para el cruce de peatones, los cuales representan alto riesgo de accidentalidad para los usuarios de la vía; aunado a que los mismos carecen de aprobación técnica por parte de la DGIT del MOPT, además, eventualmente podría implicar costos adicionales para el proyecto.

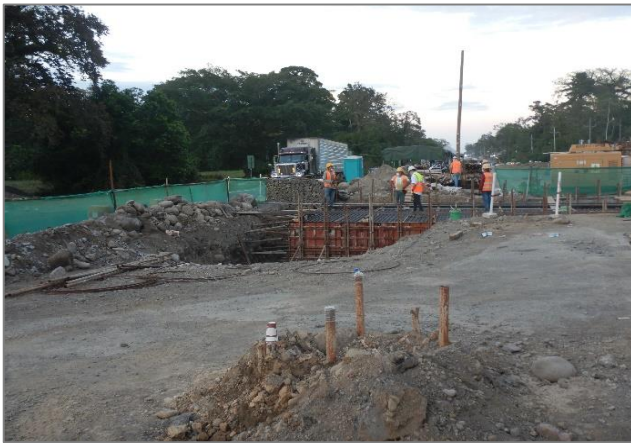
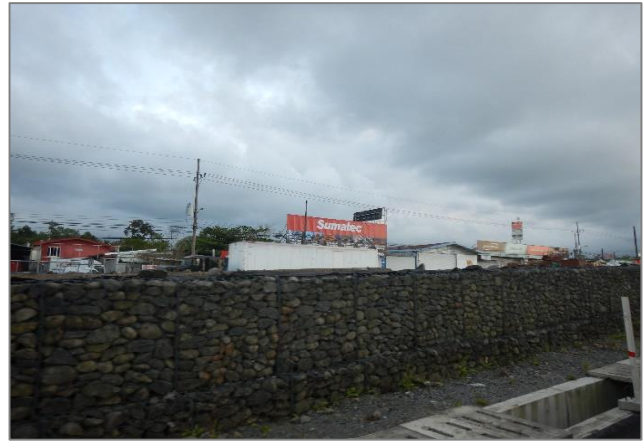
ID	Tarea	Estación	Lugar	Comienzo - Fin (PEP)	Avance (%)	Hora de la Visita
2	Intercambio	62+890	Guápiles	Set 21 - May 22	Bajo	5:30 p. m.

- Observación: Se observó avance en la construcción del terraplén y ejecución de la armadura de los pilotes del bastión 1, pila 1, pila 2 y bastión 2. Muy poco avance.

- Estado del frente de trabajo: Ejecución de obras en sub-estructura del intercambio.

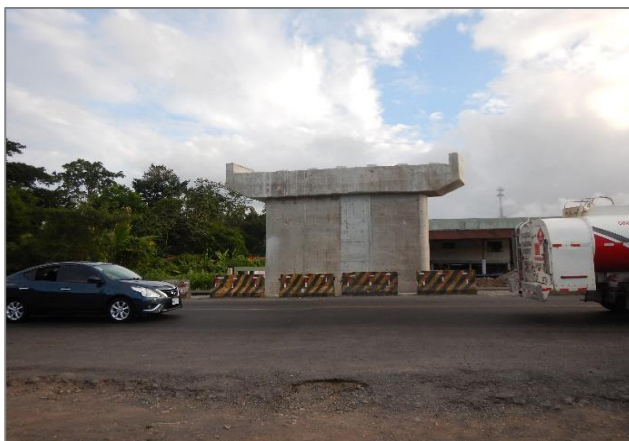
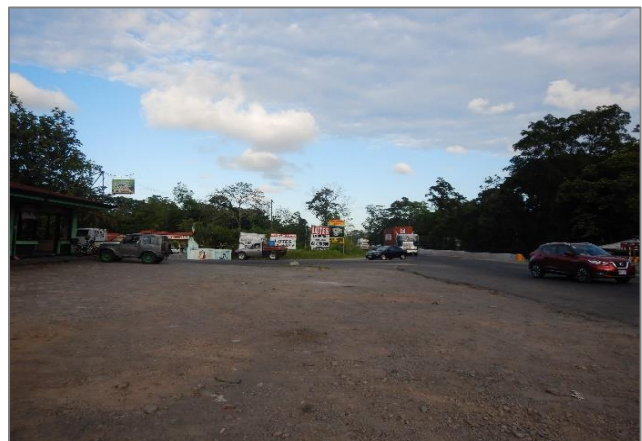
ID	Tarea	Estación	Lugar	Comienzo - Fin (PEP)	Avance (%)	Hora de la Visita
3	PSV	67+205	Jiménez	Set 21 - May 22	Bajo	5:00 p. m.

- Estado del frente de trabajo: Sin obras en ejecución.

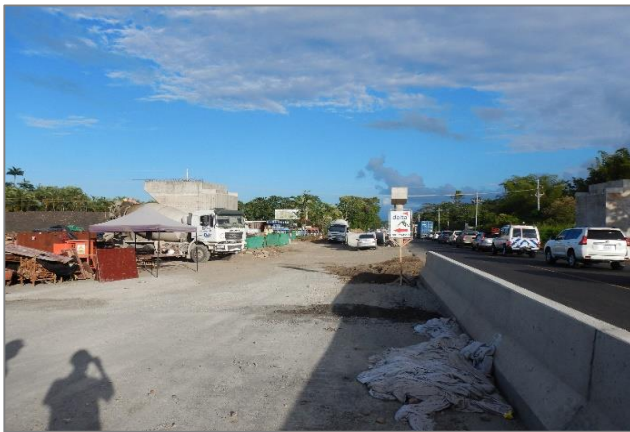
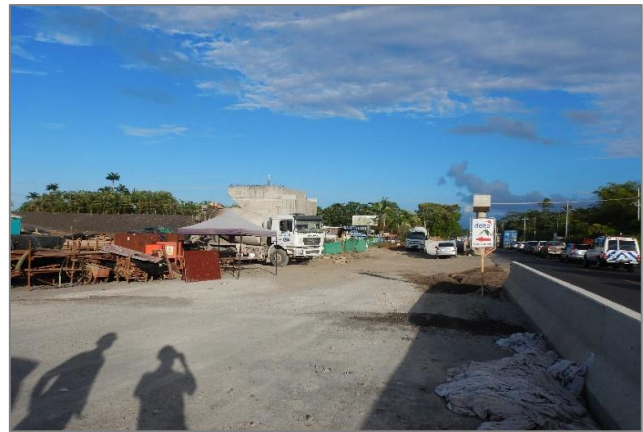
ID	Tarea	Estación	Lugar	Comienzo - Fin (PEP)	Avance (%)	Hora de la Visita
4	PSV	73+517	Guácimo	Oct 19 - May22	Bajo	4:20 p. m.

- Observación: Se observó bastante avance en la subestructura. Se indicó por parte del personal de la UERN32 que está pendiente expropiar para ejecutar el acceso al bastión 2. Por los demás terrenos, se indicó que se encuentran en entrada en posesión voluntaria.

- Estado del frente de trabajo: Ejecución de obras en subestructura del paso vehicular superior.

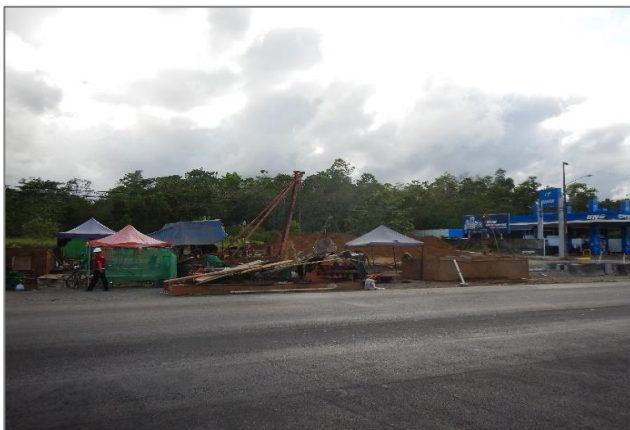
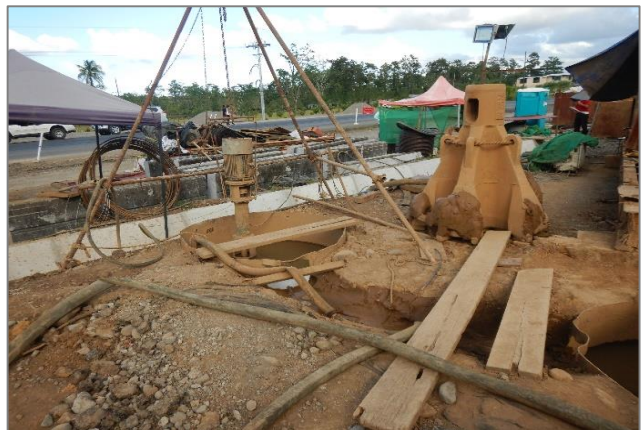
ID	Tarea	Estación	Lugar	Comienzo - Fin (PEP)	Avance (%)	Hora de la Visita
5	PSV	83+336	Pocora	Oct 19 - Ene 22	Nada	3:54 p. m.

- Observación: No tiene nada de avance, se observó inicio de excavación para la hinca de pilotes.

- Estado del frente de trabajo: Inicio de excavación para la inclusión de pilotes.

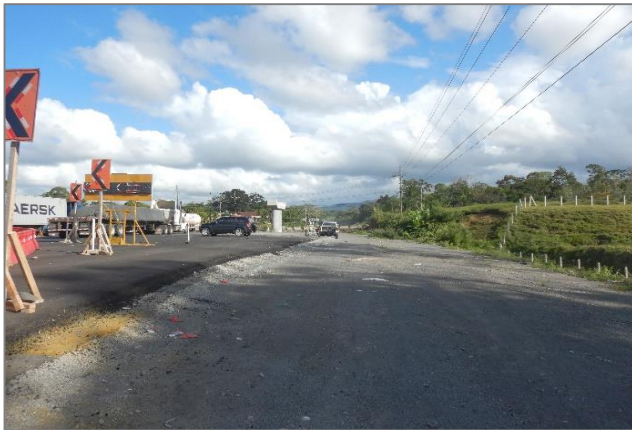
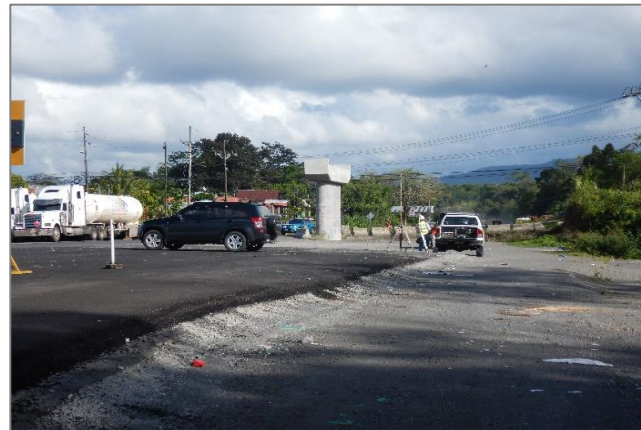
ID	Tarea	Estación	Lugar	Comienzo - Fin (PEP)	Avance (%)	Hora de la Visita
6	PSV	90+332	La Herediana	May 21 - Abril 22	Bajo	3:30 p. m.

- Observación: De la subestructura se observó únicamente construida la pila principal.

- Estado del frente de trabajo: No hay trabajos en ejecución.

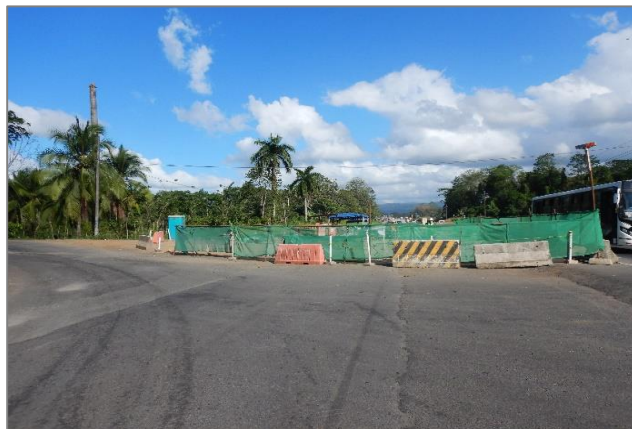
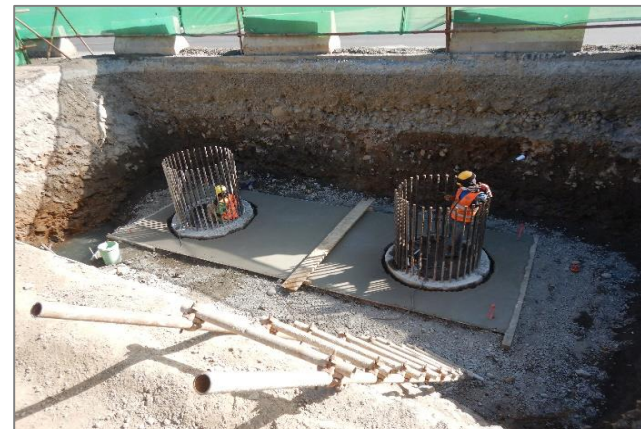
ID	Tarea	Estación	Lugar	Comienzo - Fin (PEP)	Avance (%)	Hora de la Visita
7	PSV	91+957	Fructa (La Francia)	Jul 21 - May 22	Bajo	3:08 p. m.

-Observación: Se evidenció avance en armadura de las fundaciones, bastiones y pila. Se indicó por personal de la Unidad Ejecutora que tienen propiedades del bastión 1 (bastión derecho en sentido 1-2). Las del bastión 2 tienen están en trámite de expropiación.

- Estado del frente de trabajo: Ejecución en armaduras de pila y bastiones.

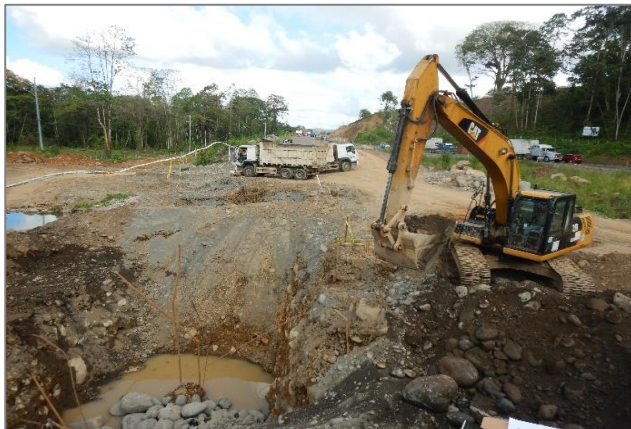
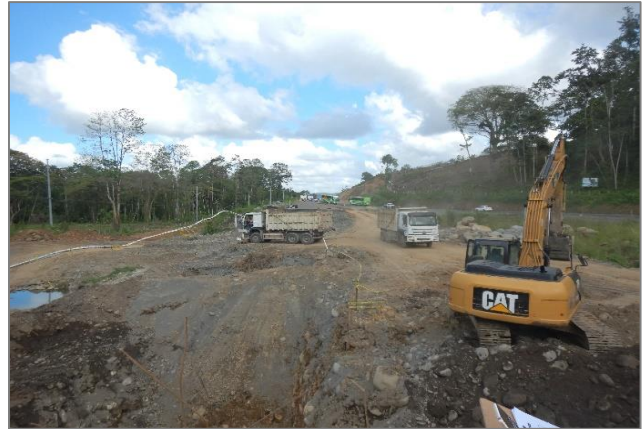
ID	Tarea	Estación	Lugar	Comienzo - Fin (PEP)	Avance (%)	Hora de la Visita
8	PSV	95+200	C a i s	Ene 20 - May 22	bajo	3:00 p. m.

- Observación: Se observó trabajos en fundaciones pero con muy poco recurso.
- Estado del frente de trabajo: Excavación en fundaciones de la subestructura.
- Fotografías de la visita al sitio:

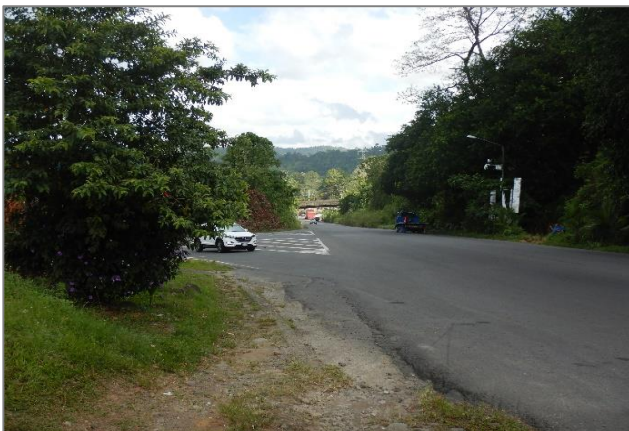
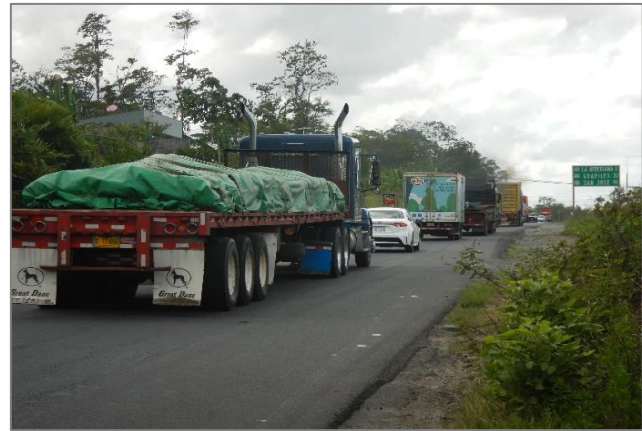
ID	Tarea	Estación	Lugar	Comienzo - Fin (PEP)	Avance (%)	Hora de la Visita
9	Intercambio	96+962	Siquirres	Set 21 - May 22	0	2:55 p. m.

- Observación: Faltan muchas expropiaciones, según personal de la UERN32 podrían trabajar en tronco principal.
- Estado del frente de trabajo: No hay trabajos en ejecución.
- Fotografías del sitio:

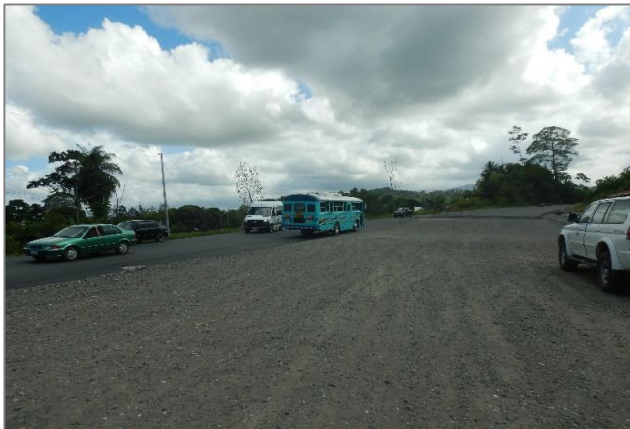
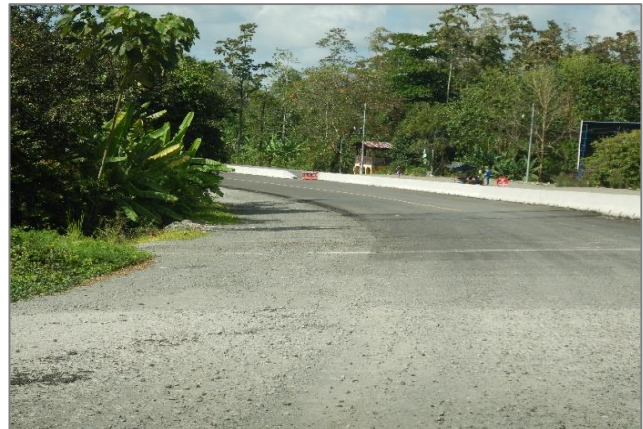
ID	Tarea	Estación	Lugar	Comienzo - Fin (PEP)	Avance (%)	Hora de la Visita
10	PIV	115+202	Barbilla	Abril 21 - Nov 21	0	2:30 p. m.

- Observación: No se puede trabajar por falta de expropiaciones.

- Estado del frente de trabajo: No hay trabajos en ejecución.

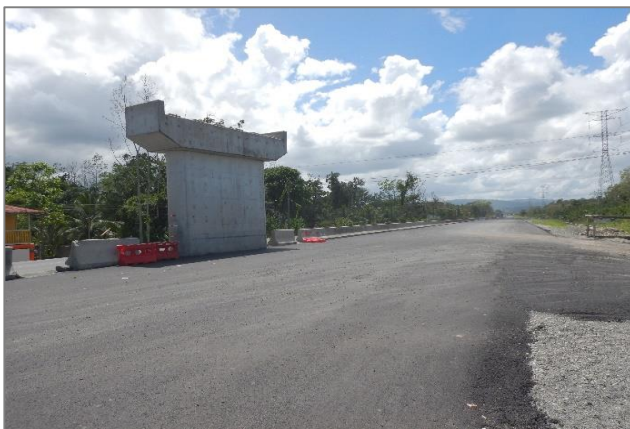
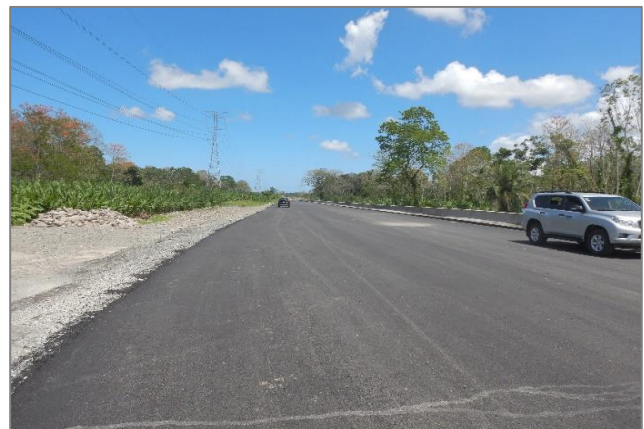
ID	Tarea	Estación	Lugar	Comienzo - Fin (PEP)	Avance (%)	Hora de la Visita
11	PSV	124+251	Matina	Jun 21 - May 22	Bajo	12:52 p. m.

- Observación: Sólo se tiene la pila principal. No se puede trabajar por falta de expropiaciones.

- Estado del frente de trabajo: No hay trabajos en ejecución.

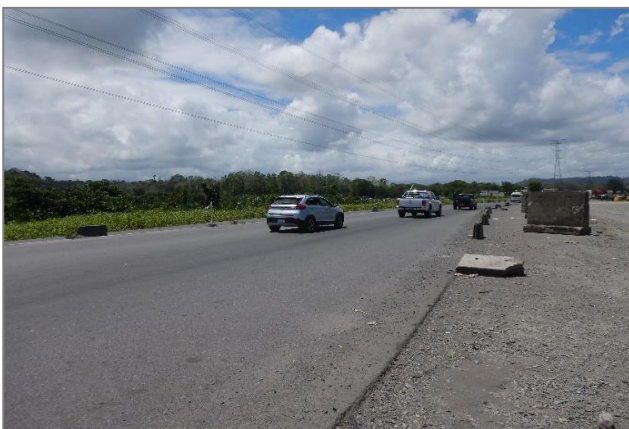
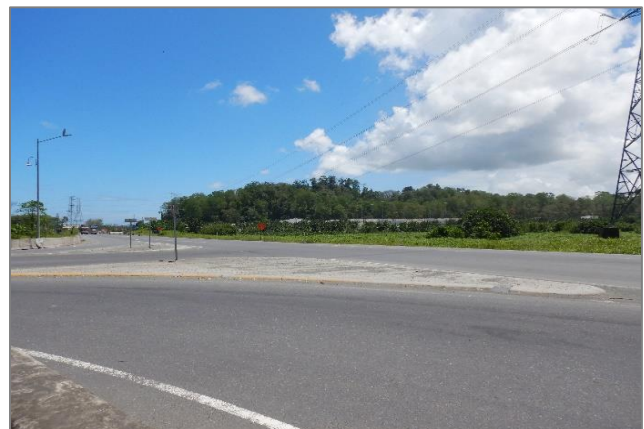
ID	Tarea	Estación	Lugar	Comienzo - Fin (PEP)	Avance (%)	Hora de la Visita
13	Intercambio	147+179	TCM	Abril 21 - Abril 22	0	11:25 a.m.

- Observación: Lo único que se ha hecho es la remoción de los semáforos vehiculares. En este sector se tienen trámites de expropiación pendientes y una gestión con un humedal en el costado sur (derecho en sentido 1-2) de la ruta.

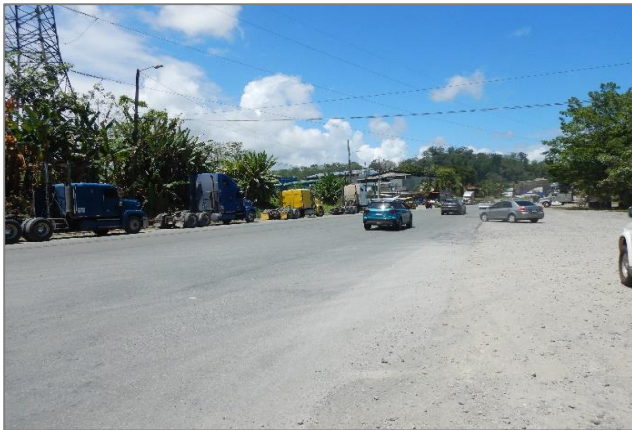
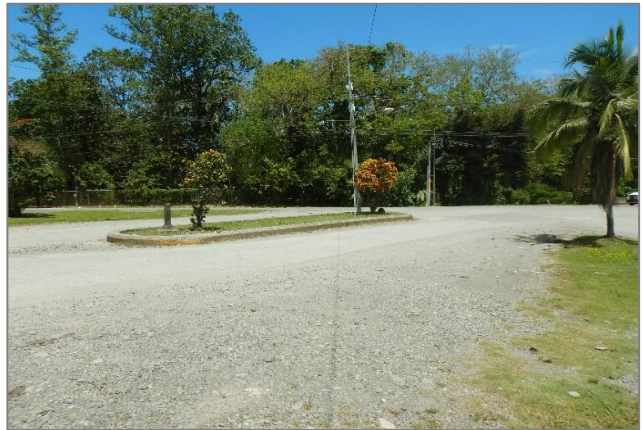
ID	Tarea	Estación	Lugar	Comienzo - Fin (PEP)	Avance (%)	Hora de la Visita
14	Intercambio	148+942	Cruce Moín	Set 21 - May 22	0	11:15 a.m.

- Observación: No se observó nada de avance. Las 2 expropiaciones están pendientes de atención.
- Estado del frente de trabajo: No hay trabajos en ejecución.
- Fotografías del sitio: Sin fotografías.
