16 de mayo, 2022.

AURA-10-2023-0003 (510)

**Señor
Reynaldo Vargas Soto
Auditor Interno
Consejo Nacional de Vialidad (Conavi)**

ASUNTO: Reporte de visita a las estaciones de pesaje ubicadas en la Ruta Nacional N°27.

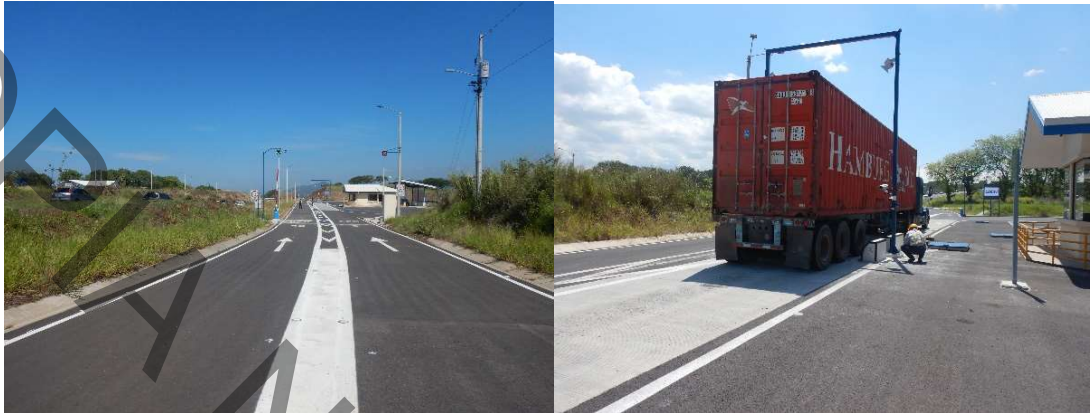
Del recorrido realizado se pudo observar que el estado general que ambas estaciones en lo que corresponde a instalaciones físicas se encuentran concluidas, no obstante, únicamente la que se encuentra sentido Caldera – San José se encuentra operando al día de la visita.

Figura 2. Estado de ambas estaciones de pesaje.

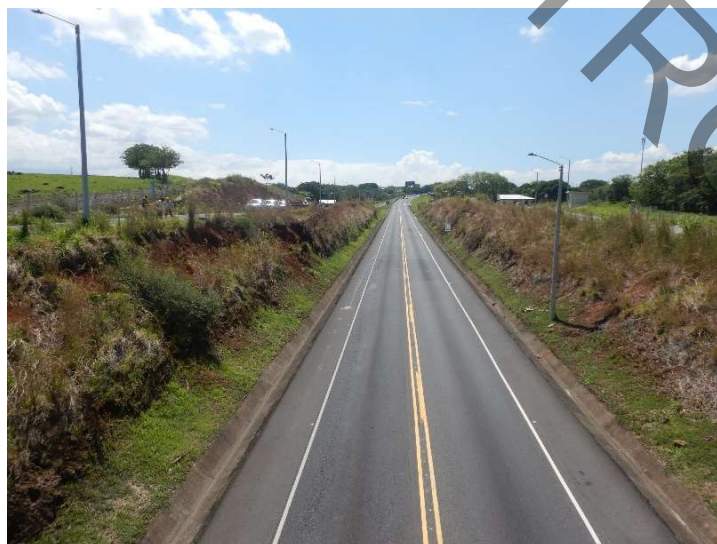
- Demarcación horizontal sobre la Ruta Nacional N°27.

En la siguiente fotografía, se puede apreciar el faltante de la demarcación horizontal sobre la ruta nacional en la colindancia de ambas estaciones.

Figura 3. Vista panorámica de la RN 27 en colindancia de las estaciones.

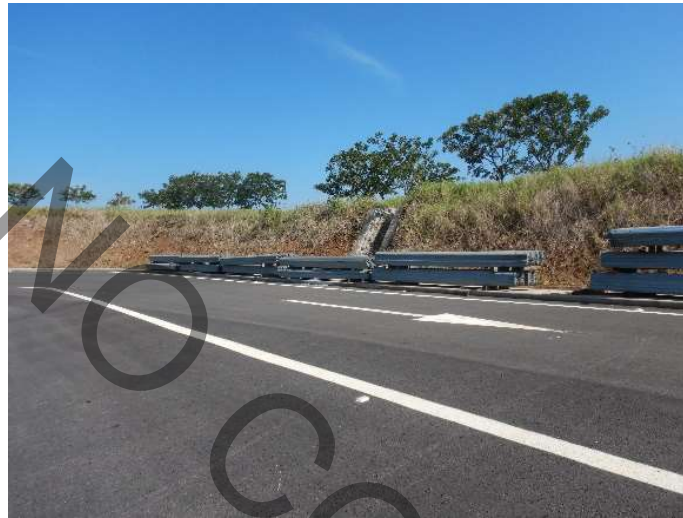
- Dispositivos de seguridad vial (flex beam).

Las barreras flex beam ya se encuentra en sitio, estando pendiente su instalación.

Figura 4. Vista de las barreras flex beam en sitio.

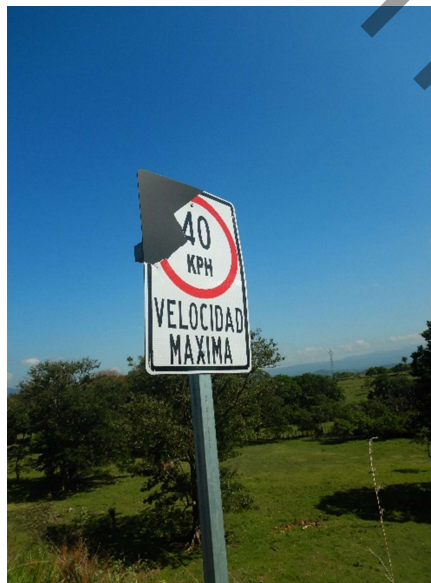
Adicionalmente, se observó en el acceso demarcación vertical, y una en particular con deterioro como se muestra en la siguiente figura.

Figura 5. Vista de señal deteriorada.

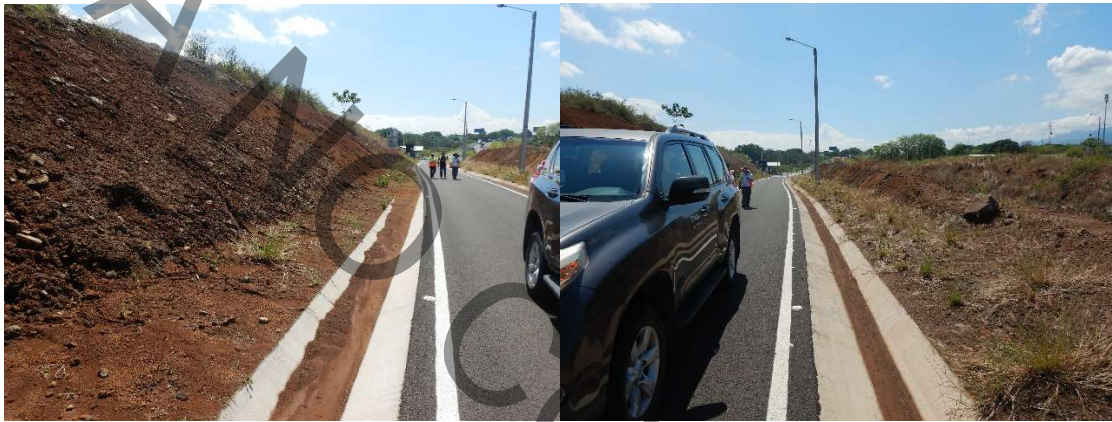
Primeramente, se observó que los sistemas de conducción de agua pluviales al mismo nivel de la estación de pesaje, requieren de mantenimiento en cuanto a limpieza de los mismos. Esto es relevante debido a que en el caso de la imagen de la derecha corresponde a la corona del talud que colinda con la RN27.

Figura 6. Vista de cuentas en salida de la estación.

- 3.1. El Consejo de Administración acogió el criterio legal DPD-19-2022-0523 de fecha 20 de julio de 2022 del Departamento de Pesos y Dimensiones y acordó instruir la operación y supervisión de las estaciones de pesaje de la Ruta Nacional N° 27 conforme consta en el Acta 58-2022 del 22 de agosto 2022.
- 3.2. Solamente la estación de pesaje en el sentido Caldera – San José se encuentra actualmente en operación, sin embargo, tiene pendiente la instalación de las barreras flex beam.
- 3.3. La estación de pesaje en sentido San José – Caldera, no se encuentra operando debido faltantes de demarcación, seguridad vial, así como el análisis correspondiente a la estabilidad del talud que colinda con la Ruta Nacional N° 27. Es relevante también la necesidad de brindar mantenimiento al sistema de conducción de aguas en los taludes de la salida.

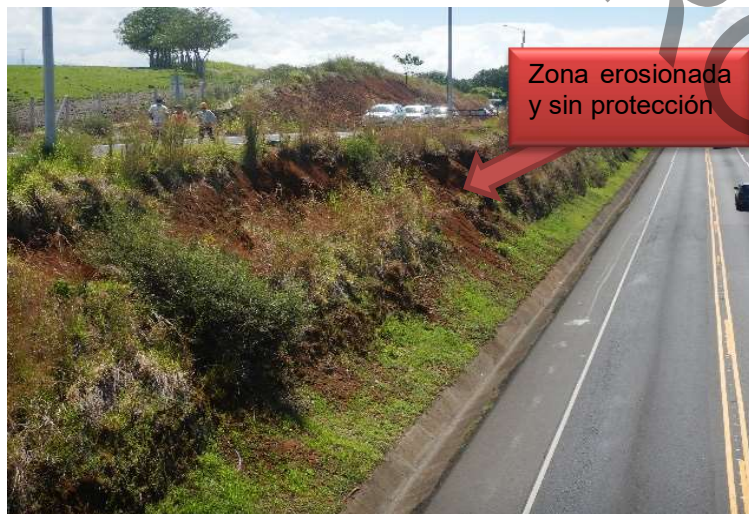
Figura 7. Figura 1

Adicionalmente, el talud colindante con la Ruta Nacional, ante la presencia de algunas cárcavas y suelo expuesto sin protección denota lo que podría ser algún indicio de inestabilidad del talud por lo que la Administración ha previsto se realice el análisis de estabilidad correspondiente.

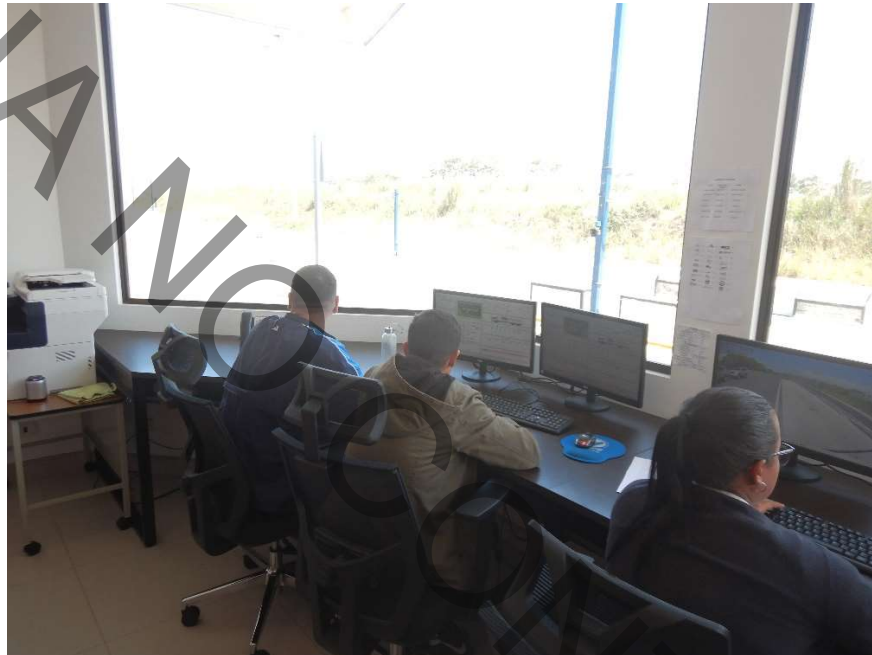
En este caso como se puede observar en la siguiente figura, esta se encuentra actualmente en operación.

Figura 8. Vista general de operadores de la estación.
