15 de diciembre, 2023.  
AURA-11-2023-0011(1129)

**ASUNTO:** Reporte de visita al proyecto “Diseño, Rehabilitación y Ampliación de la Ruta Nacional N°32 Carretera Braulio Carillo, Sección Intersección Ruta Nacional N°4 (Cruce a Sarapiquí)-Limón” del 14 al 15 de noviembre de los corrientes.

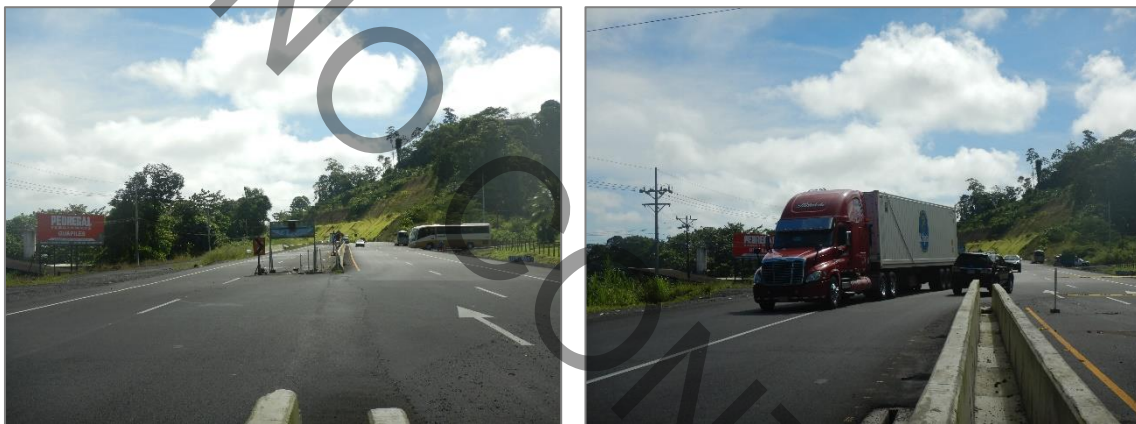
En varios sectores del proyecto se identificaron cruces sin los dispositivos respectivos del control de tránsito requeridos para separar los sentidos de circulación del flujo vehicular, además de zonas de trabajo por donde ingresaban usuarios, debido a la ausencia de dispositivos de restricción del paso como “No hay paso”.

Por ejemplo, en el sitio donde se ubicará el PIV Danta, en el estacionamiento 57+533. Esta situación representa un riesgo importante de seguridad vial para los usuarios de la vía. En el mismo momento en que el equipo auditor conoció la situación, se procedió a llamar vía telefónica a un ingeniero de la Unidad Ejecutora RN32 (UERN32) para comunicar tal situación, e inmediatamente la UERN32 coordinó las

acciones de atención con el contratista; y para el día 15 de noviembre que el equipo auditor volvió a circular por el punto en cuestión, ya se habían colocado dispositivos de canalización adecuados y señalización de “No hay paso” para controlar el riesgo de ingreso de los usuarios a las zonas de trabajo. Una situación similar se identificó en Búfalo en el estacionamiento 139+300 donde se colocaba asfalto “super pave”; por cuanto se observó usuarios que transitaban en automóvil y motocicleta cerca de la zona de los trabajos.

Figura 1. Ausencia de dispositivos de control vehicular para separación de ambos sentidos de circulación en zonas de desvío del tránsito cerca de Río Danta.

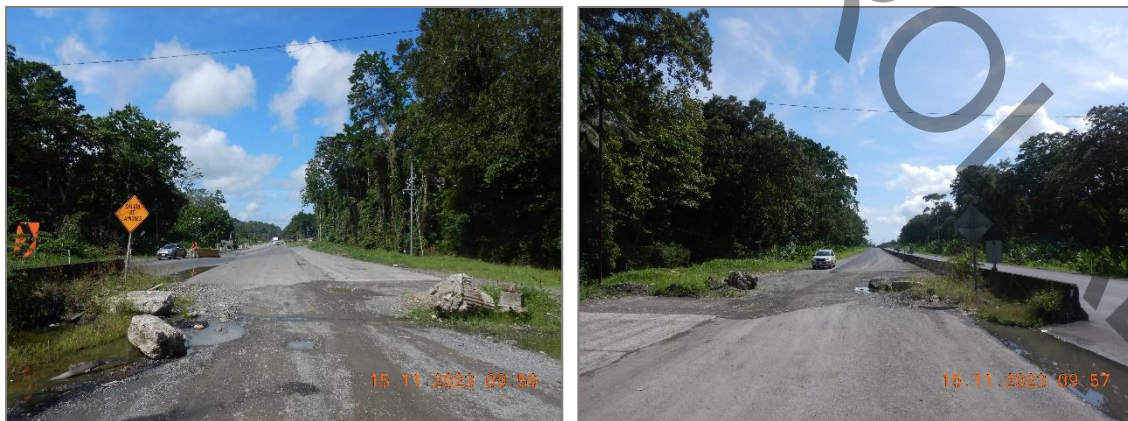
Figura 2. Ausencia de dispositivos o señalización vertical de restricción de paso a la zona de trabajo de colocación de asfalto en Búfalo.

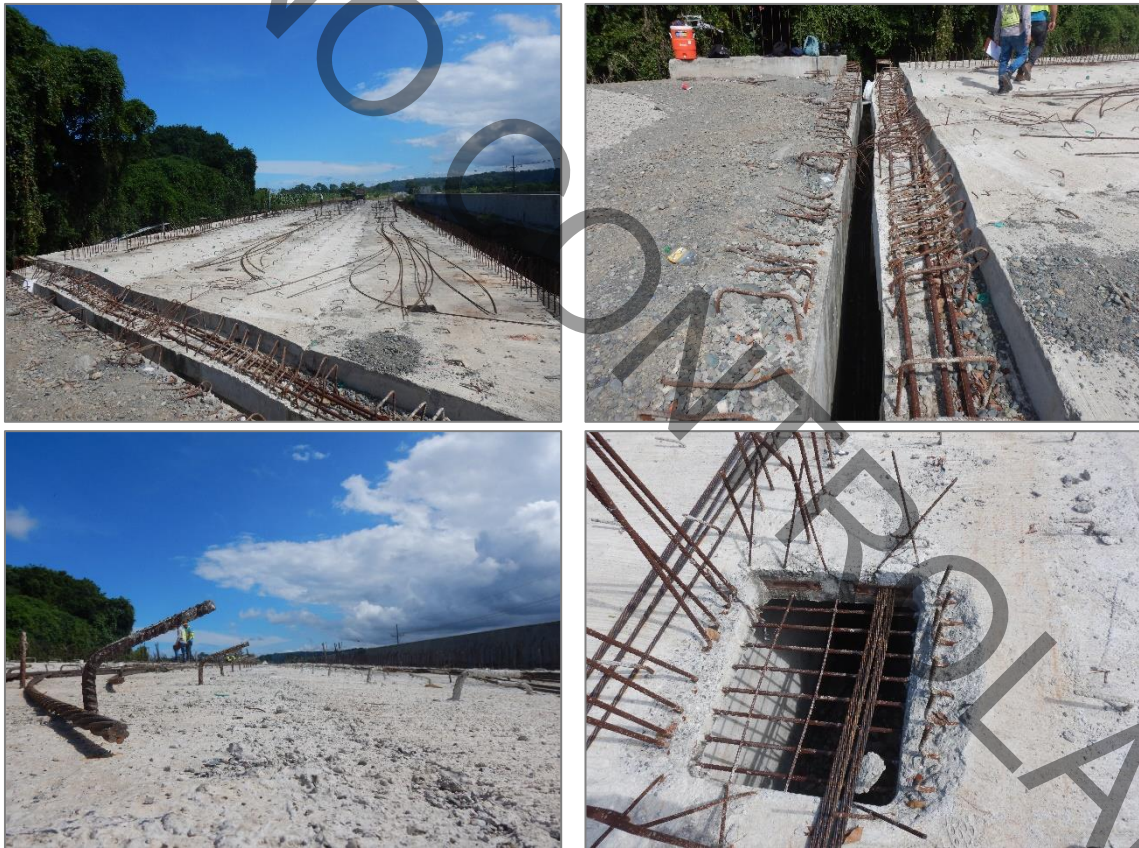
Se identificaron deterioros significativos en la losa de la superestructura del puente, donde se evidenció deformaciones en la losa, los aros y acero en estado de oxidación y herrumbre. Además, se observó que la cuadrilla de trabajo estaba introduciendo de forma manual un cable para postensado, lo cual evidenció una práctica poco eficiente desde el punto de vista ingenieril. En la Figura 3 se ilustran fotos de la situación descrita.

Figura 3. Deterioros significativos en la losa de las obras de rehabilitación en el puente sobre el Río Cuba.

- 4.5 En el puente sobre Río Cuba, se identificó acciones por parte del contratista, en el cual se introducía de forma manual un cable para postensado, lo cual evidenció una práctica poco eficiente desde el punto de vista ingenieril. Además, se evidenció que, tanto en la losa del puente, como en el acero colocado, se observaron defectos y deterioros significativos.

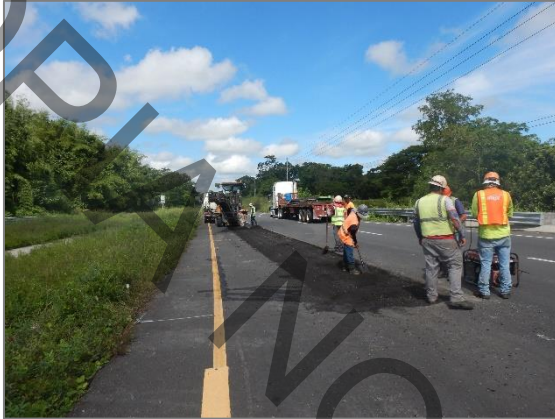
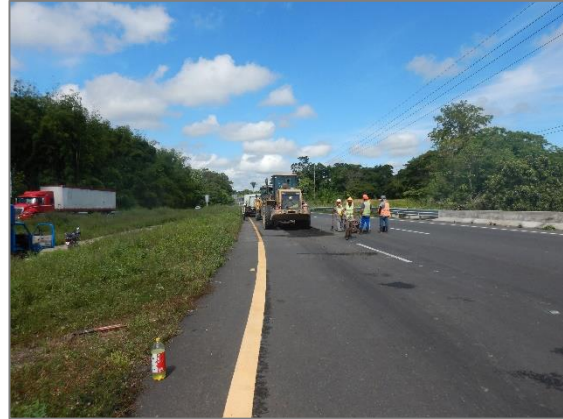
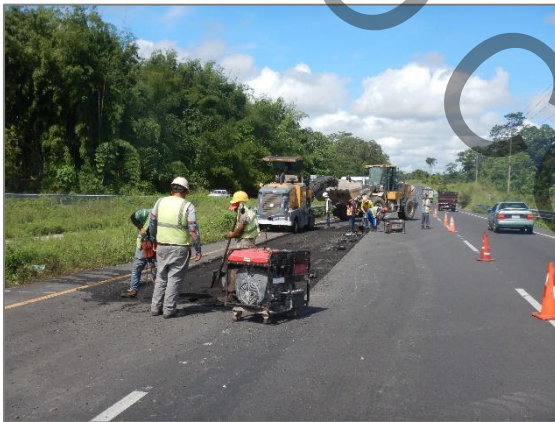
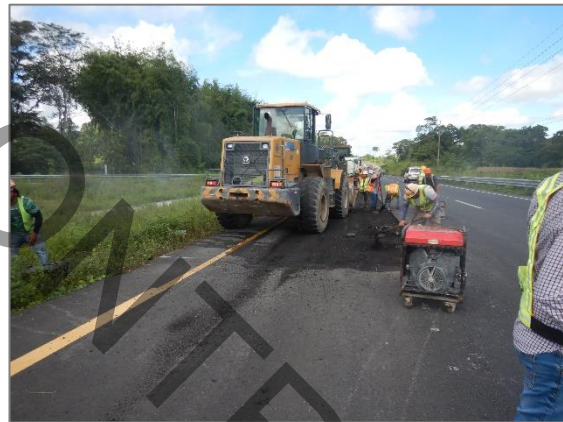
#### 4. Obras de bacheo (Reparación) en retorno de estacionamiento 79+200.

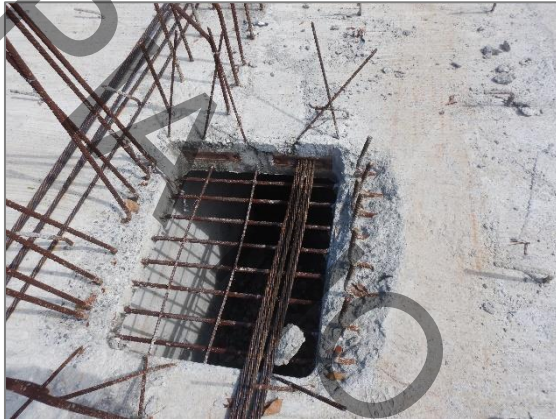
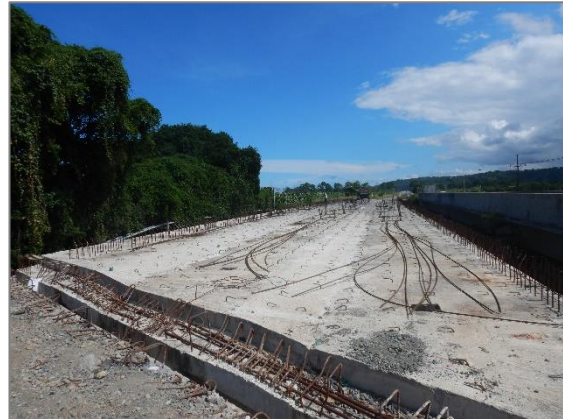
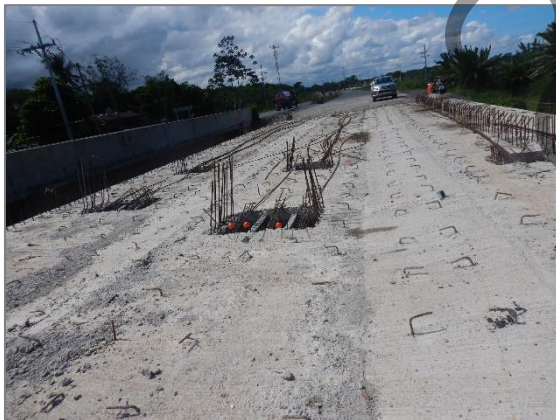
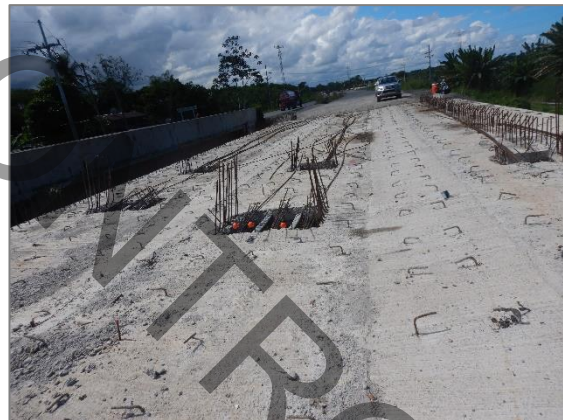
**9. Rehabilitación de puente sobre el Río Cuba: Inserción de cable para postensado en estacionamiento 133+950 en Cuba Creek.**

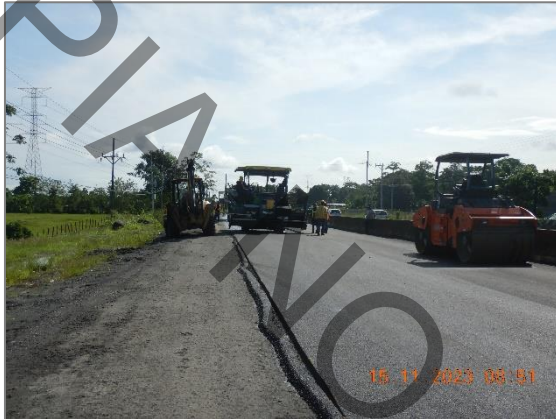
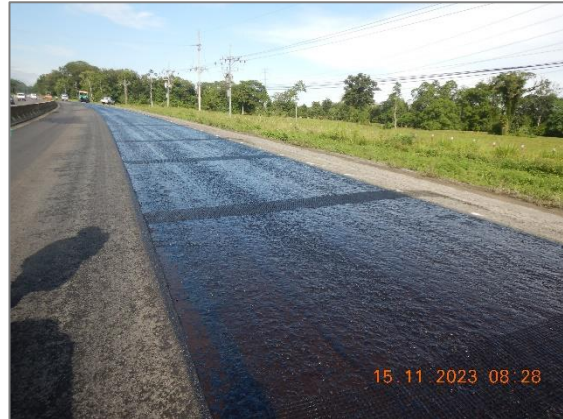
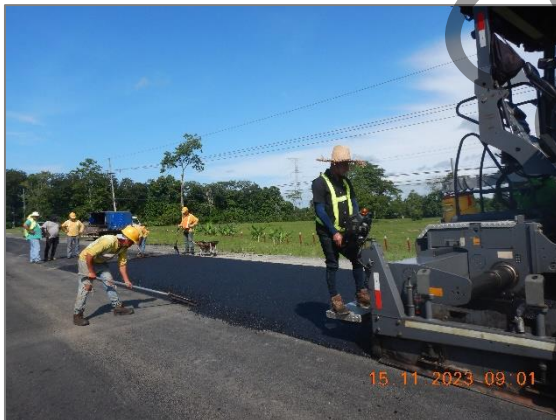
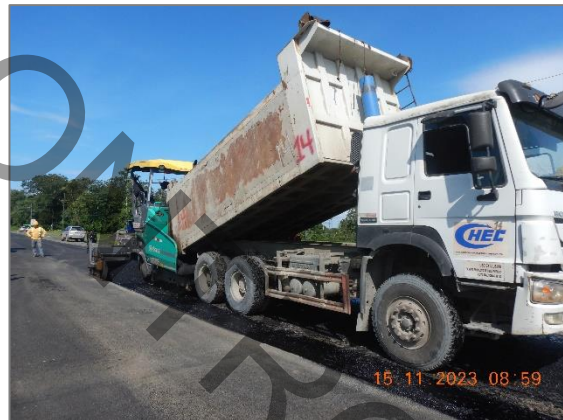
**14. Colocación de mezcla asfáltica, método de diseño “superpave” (Superior Performing Asphalt Pavements) en estacionamiento 139+300 en Búfalo.**
