10 de noviembre 2023.
AUAD-11-2023-0006 (509 - 416)

ASUNTO: Advertencia sobre la condición de los sistemas de contención vehicular en los puentes construidos sobre el Río Rempujo, Río Esperanza y Quebrada Sube y Baja en la Ruta Nacional N°160.

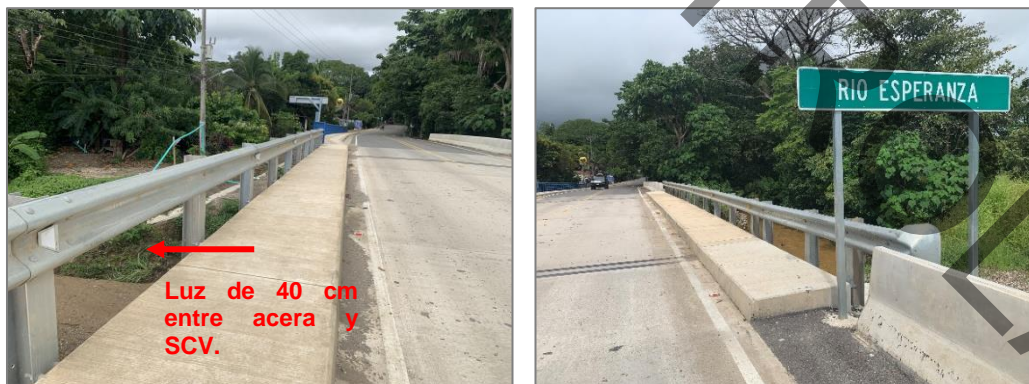
En el caso de los tres puentes del proyecto, los SCV propiamente de los puentes, es decir las barreras centrales del pretil del puente son semirrígidas o flexibles tipo "flex beam" de doble onda. Ver Figuras 1, 2 y 3. Además, entre la acera o espacio peatonal de los tres puentes y la sección inferior del SCV, existe una luz libre de 40 cm sin ninguna protección o restricción por caída al río, lo cual podría ser riesgosa para los transeúntes vulnerables.

Figura 1. SCV sobre el puente Río Esperanza.

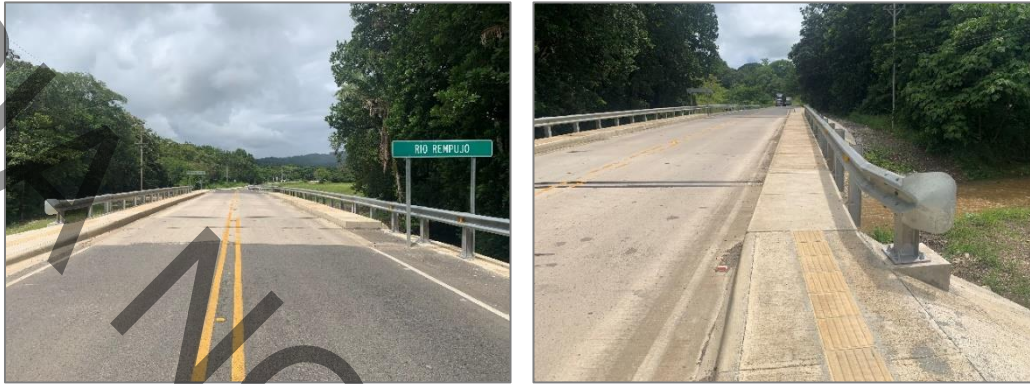
Figura 2. SCV sobre el puente Río Rempujo.

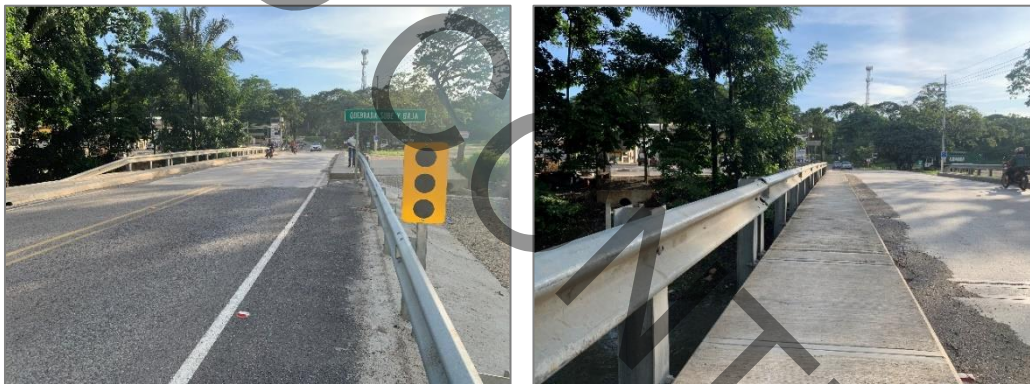
Figura 3. SCV sobre el puente Río Rempujo.

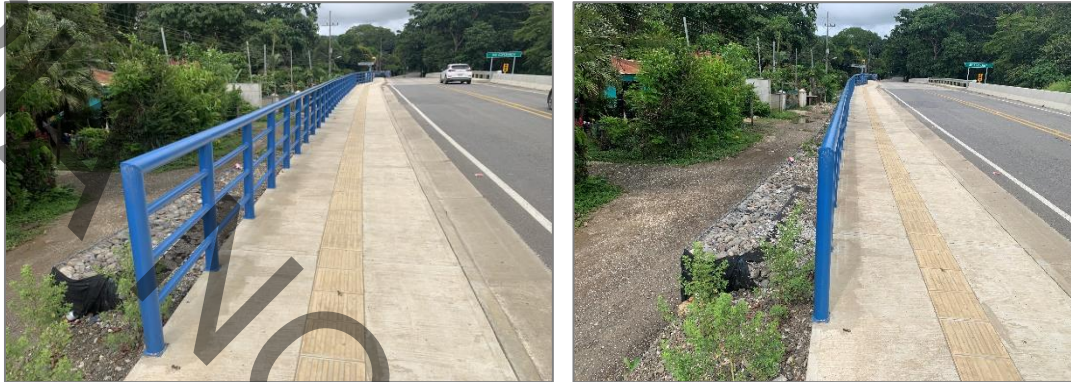
Adicionalmente, en el caso del puente sobre Río Esperanza se observó la disposición de SCV peatonales (en color azul) en segmentos que presentan un riesgo alto de accidentabilidad ante la posible caída de vehículos en el río o en una zona de viviendas que se encuentran a un nivel inferior de la superficie de la vía, en caso de colisión o pérdida de control vehicular. Este tipo de barrera no ofrece el nivel de contención necesario para reducir las consecuencias de un percance (Ver Figura 4).

Figura 4. Barandas peatonales sin el nivel de contención necesario para reducir la severidad de una colisión vehicular en el puente sobre Río Esperanza.

Finalmente, las barandas que funcionan como elementos de canalización del peatón, presentan un riesgo alto de accidentabilidad, en caso de colisión o pérdida de control vehicular, debido a que dicha baranda no ofrece el nivel de contención necesario para reducir las consecuencias de un choque.

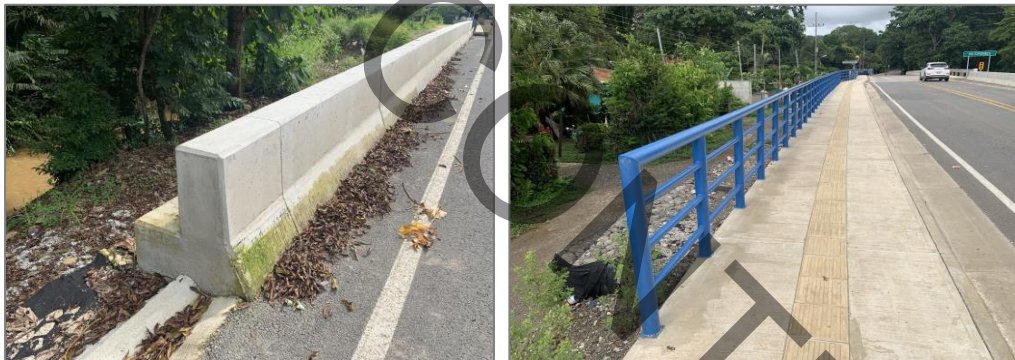
En el puente sobre el Río Esperanza se visualizó un terminal “brusco⁴” en un SCV rígido que representa un riesgo para el flujo vehicular de la zona. Adicionalmente, se encontró la existencia de barandas de hierro galvanizado para canalización y protección de peatones, a fin de evitar su caída en la margen de la vía, o en la zona habitacional que se encuentra por debajo de 2,0 m de la superficie del tránsito. Se desconoce si tales barandas cuentan con algún nivel de contención suficiente para contener el choque de vehículos. Ver Figura 5.

Figura 5. Terminales bruscos en puente sobre Río Esperanza.

Ninguno de los terminales identificados en los puentes sobre la Ruta 160 son recomendables debido a que se convierten en peligros potenciales para los ocupantes de cualquier vehículo que choque contra alguno de ellos.

Las principales consecuencias del uso de este tipo de terminales, radica en el riesgo de que los elementos puedan penetrar en el interior del vehículo producto de una colisión frontal. En el caso de las barandas peatonales, producto de una colisión directa, al igual que los terminales bruscos, podrían incrustarse dentro de un vehículo debido a su rigidez y falta de contención.

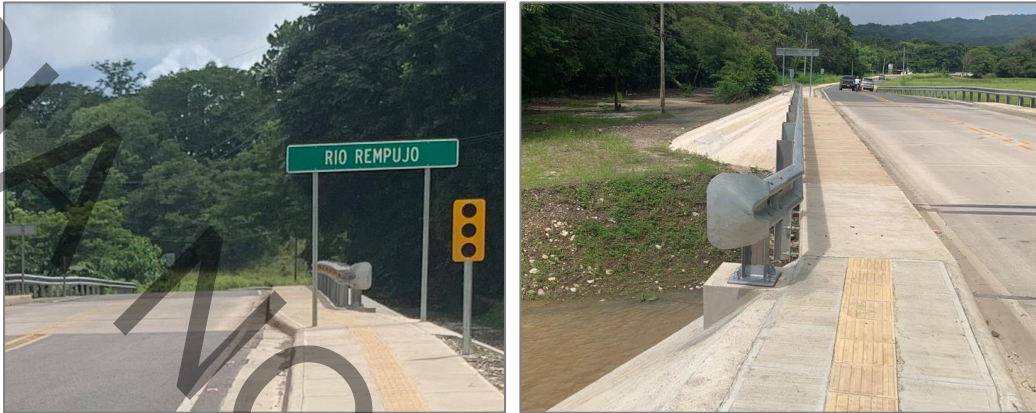
En el puente sobre Quebrada Sube y Baja y Rempujo se identificó el uso de terminales bruscos tipo “cola de pez” los cuales no son recomendados por el Manual SCV 2014. Ver Figura 6 y 7.

Figura 6. Terminales bruscos en puente sobre Río Rempujo.

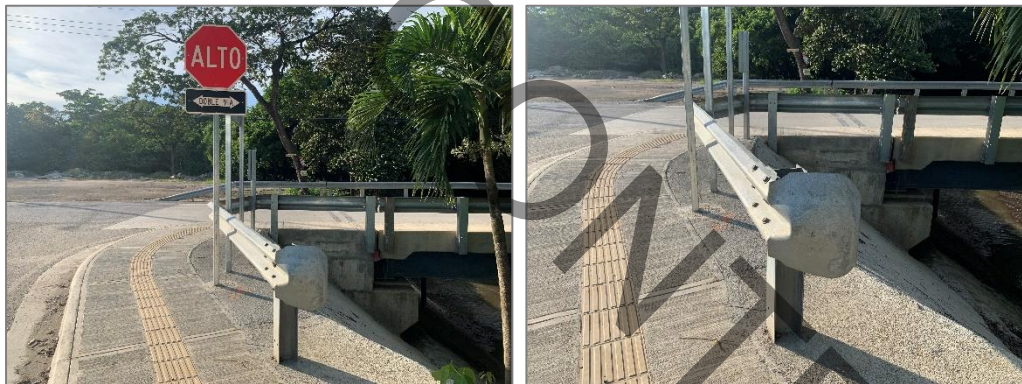
Figura 7. Terminales bruscos en puente sobre quebrada Sube y Baja.

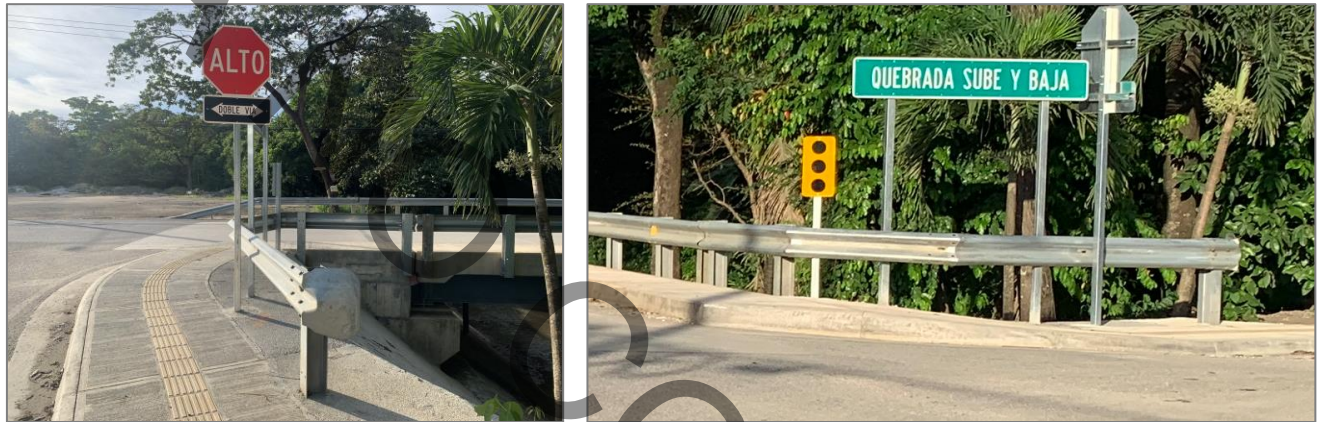
En el puente sobre Quebrada Sube y Baja se identificó un ramal de salida o divergencia de dos alineaciones de barreras que fueron consideradas como una sola, las cuales incumplen con las recomendaciones mínimas del Manual SCV 2014 para convergencia de dos barreras. Ver Figura 8.

Figura 8. Terminal en ramal de salida en el poblado de Nosara.

El Manual SCV 2014 indica que, en el caso de ocurrencia de un choque contra la unión de las barreras que convergen a una velocidad considerable, se podría desprender uno de los elementos de la barrera y perforar el habitáculo del vehículo.

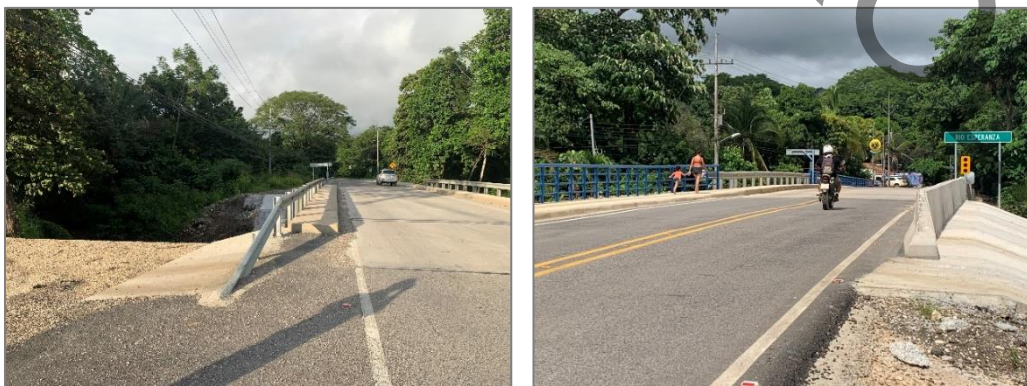
Los puentes inspeccionados de la Ruta 160 no presentan terminales con razones de esviaje de acuerdo con las especificaciones mínimas del Manual SCV 2014, debido a que, en todos los puentes se identificó terminales de barreras paralela a la vía. Ver Figuras 10 y 11.

Figura 10. Ausencia de razón de esviaje en las terminales de los SCV de los tres puentes construidos. Puente Quebrada Sube y Baja y Puente sobre Río Esperanza.

Las principales consecuencias del uso de terminales sin razón de esviaje, radican en el riesgo de que los SCV puedan penetrar en el interior del vehículo producto de una colisión frontal, y, además, que las barreras sin esviaje funjan de catapulta para los vehículos que las colisionen, lo cual podría ocasionar volcamiento.

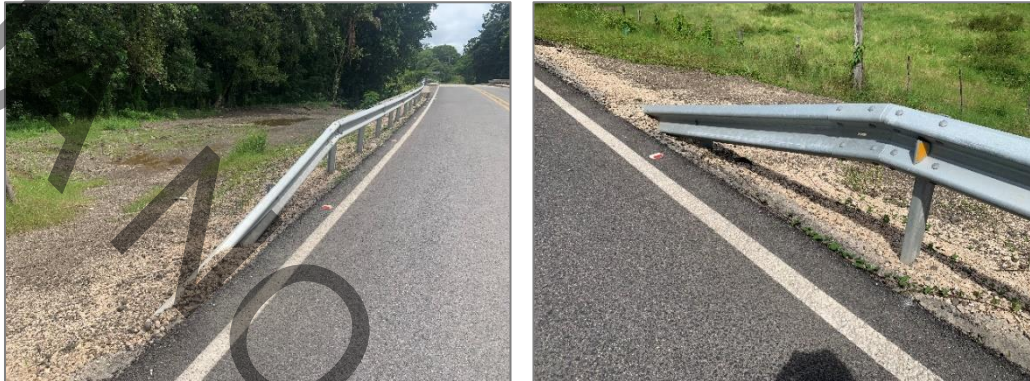
Figura 11. Ausencia de razón de esviaje en las terminales de los SCV de los tres puentes construidos. Puente sobre Río Rempujo.

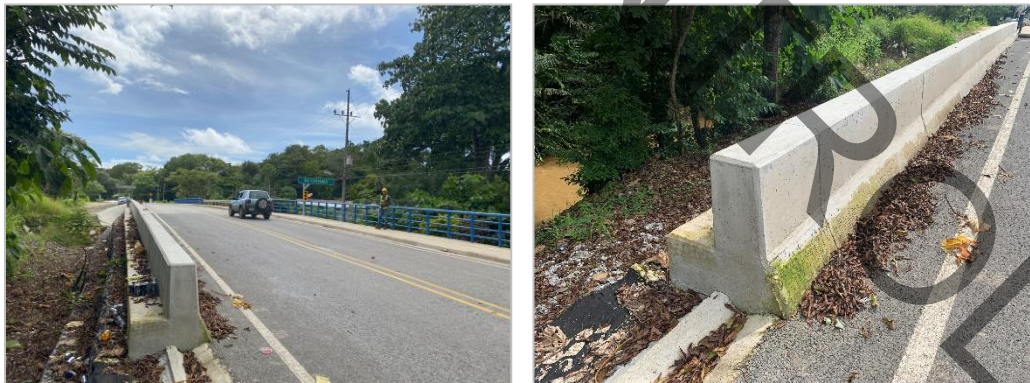
En el puente sobre Río Esperanza se puede apreciar en la margen derecha en sentido Playa Garza – Nosara, que el río se encuentra al costado donde finaliza la terminal de la barrera, por lo cual no se puede asegurar que su disposición longitudinal permita resguardar del peligro a los conductores que circulan en sentido contrario. Ver Figura 15. En los diseños de los puentes se se identificó una distancia de barrera previo a la ubicación del obstáculo de 7.60 m, la cual fue respetada en algunas ocasiones y extendida más allá de dicha longitud, sin embargo, sin considerar el esviaje establecido.

Figura 15. Longitud barrera posterior no cubre el obstáculo (río) puente Río Esperanza para el flujo vehicular en sentido Nosara – Playa Garza.

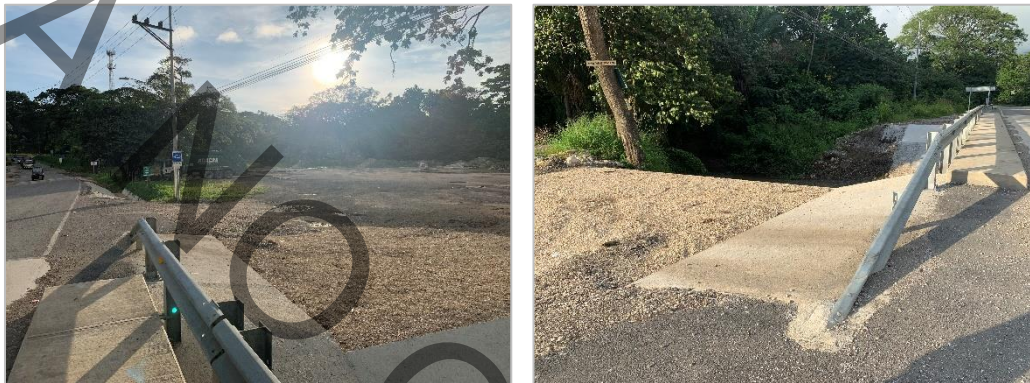
En el puente sobre Quebrada Sube y Baja no se puede asegurar que la longitud de la barrera se extendiera una distancia suficiente para proteger a los vehículos de caer al cauce del río. Ver Figura 16.

Figura 16. Longitud barrera posterior insuficiente sobre el puente Quebrada Sube y Baja para el flujo vehicular en sentido Nosara – Playa Garza.

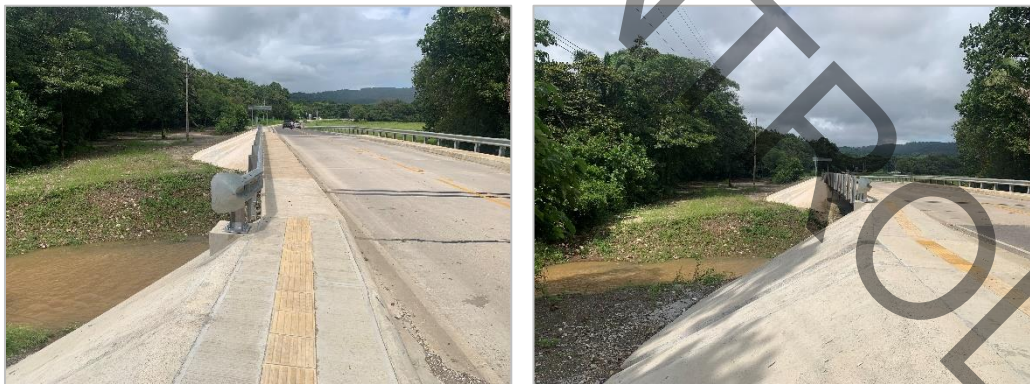
En el puente sobre Río Rempujo se identificó que la longitud de la barrera posterior al obstáculo en la margen derecha de la vía en sentido Nosara – Playa Garza, no continuó lo suficiente para proteger a los vehículos de caer al cauce del río en caso de salir de la vía. Ver Figura 17.

Figura 17. Longitud barrera posterior insuficiente sobre el puente Río Rempujo para el flujo vehicular en sentido Nosara – Playa Garza.

Las posibles consecuencias de no contar con barreras de contención anterior y posterior al obstáculo, para el caso de los puentes en cuestión, radica en proteger a los vehículos que circulan en sentido contrario en ambos sentidos de circulación, y que puedan salirse de la vía y caer al río respectivo en caso de colisión o descontrol del vehículo.

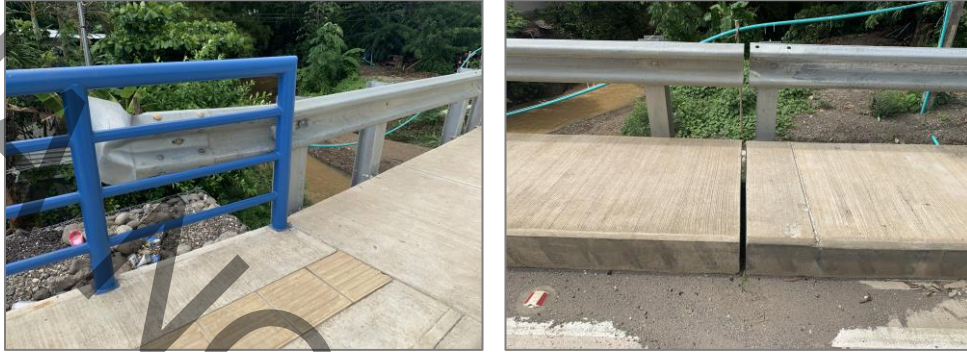
En ese mismo orden de ideas, para el puente sobre Río Esperanza, se observó que las barreras semirígidas o popularmente conocidas como tipo “*flex beam*”, están conectadas a barreras rígidas o “*New Jersey*” y a las barandas peatonales de acero galvanizado, por lo cual, el vehículo que colisiona en la transición podría impactar con la terminal rígida de este puente. Ver Figura 18 y 19.

Figura 18. Uniones entre diferentes tipos de barreras sin elementos de transición en puente Río Esperanza.

El riesgo de la ocurrencia de un accidente por colisión en un punto de transición entre SCV de diferente nivel de contención, es decir, de una barrera más deformable a otra más rígida, según el sentido del impacto, es el enganchamiento e incrustamiento que puede ocurrir en un vehículo liviano en el punto de transición de las barreras. El enganchamiento y el incrustamiento de las barreras de contención dentro del habitáculo de un vehículo son accidentes de muy graves consecuencias.

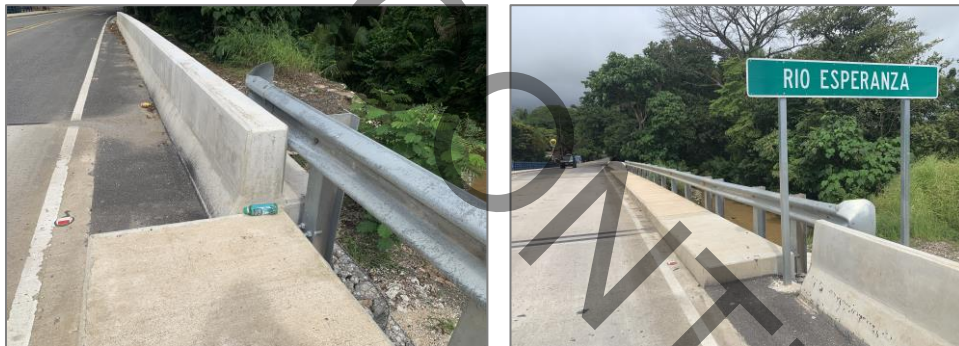
Figura 19. Uniones entre diferentes tipos de barreras sin elementos de transición en puente Río Esperanza.

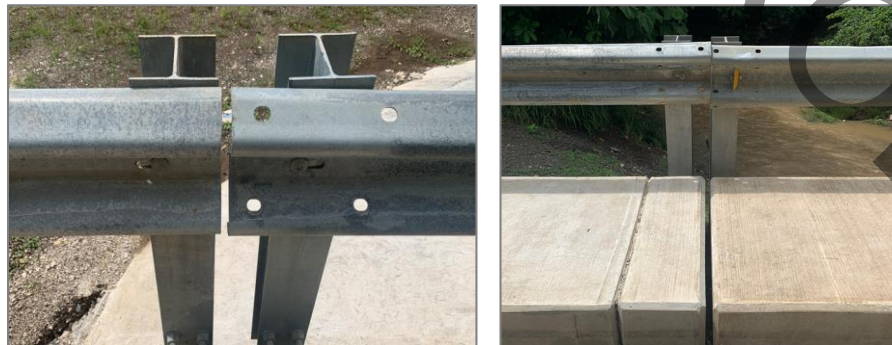
Por otra parte, en los puentes Rempujo y Quebrada Sube y Baja no se identifica transición entre barreras del mismo nivel de contención. Ver Figura 20.

Figura 20. Falta de transiciones entre tramos de barreras (sin elementos de transición) en el puente sobre Río Rempujo.

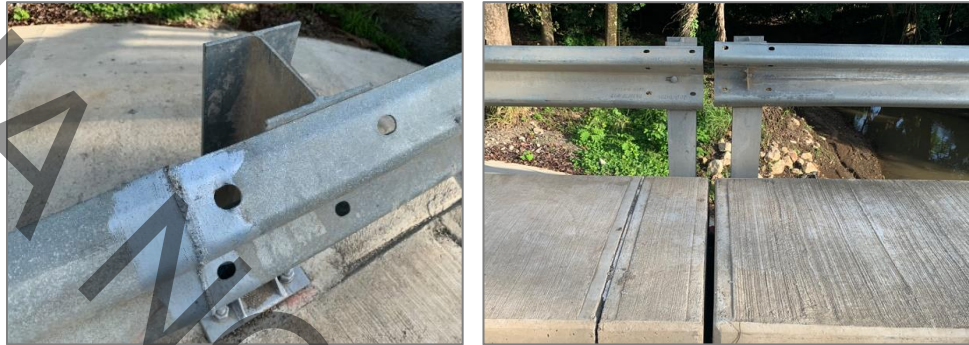
Adicionalmente, en el puente Quebrada Sube y Baja se encontraron uniones o empalmes soldados, en lugar de utilizarse tramos intermedios. En los planos suministrados por la Gerencia de Construcción de Vías y Puentes no hay especificaciones para soldadura entre secciones de barrera, por lo cual, no se puede asegurar el desempeño adecuado de los SCV ante una eventual colisión. Ver Figura 21.

Figura 21. Falta de transiciones entre tramos de barreras (sin elementos de transición y soladas) en puente sobre Quebrada Sube y Baja.

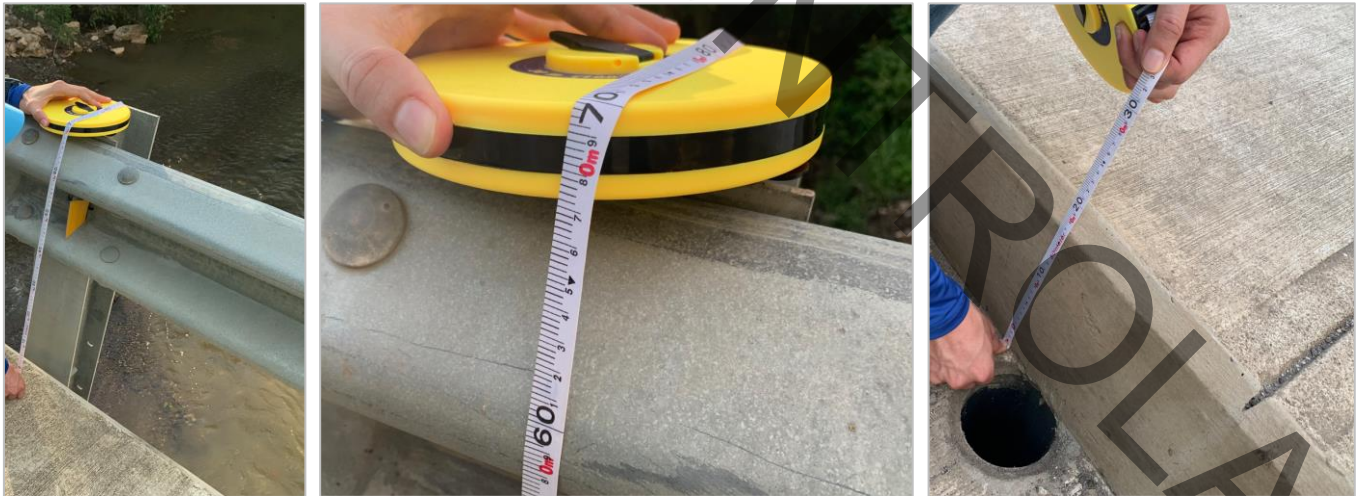
Para los tres puentes en cuestión se tomaron medidas desde la superficie del bordillo existente (espacio de tránsito peatonal) y hasta la sección superior de la barrera. El bordillo presenta un espesor de 20 cm. En el caso del puente sobre el Río Rempujo se midió una altura de la barrera de 65 cm de altura a lo largo del puente. En los SCV de los accesos se midió una altura de 80 cm. En el caso del puente sobre el Río Esperanza se midió entre 65 cm y 70 cm de altura a lo largo del puente; sin embargo, en los accesos se midió una altura de entre 75 cm y 80 cm (barreras rígidas). Y finalmente, en el caso del puente sobre Quebrada Sube y Baja se midió entre 80 cm y 85 cm de altura. En los accesos se midieron alturas de los SCV entre 75 cm y 85 cm. De conformidad con la realidad de los tres puentes, se determinó que las barreras fueron colocadas 20 centímetros por encima de lo especificado en planos con respecto a la superficie de la calzada; es decir, aproximadamente a 90 cm. Ver Figura 23.

Figura 23. Medición altura de barrera de contención en puente Quebrada Sube y Baja.

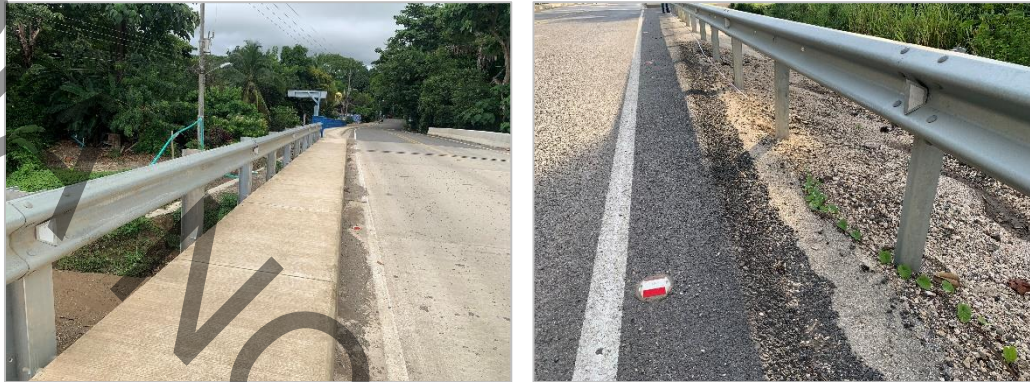
El Manual SCV 2014 indica que, si la distancia lateral entre el límite externo del carril y el sistema de contención vehicular es menor o igual a dos metros, la altura se mide con respecto al borde externo del carril. En todos los casos, el SCV se identificó a menos de dos del límite externo del carril.

Figura 24. Ubicación de barreras de contención a menos de dos metros de la línea externa del carril. Puentes Río Esperanza y Quebrada Sube y Baja.

El riesgo de la situación actual, radica en que, ante un eventual impacto, el vehículo podría quedar enganchado en los postes metálicos del sistema de contención.

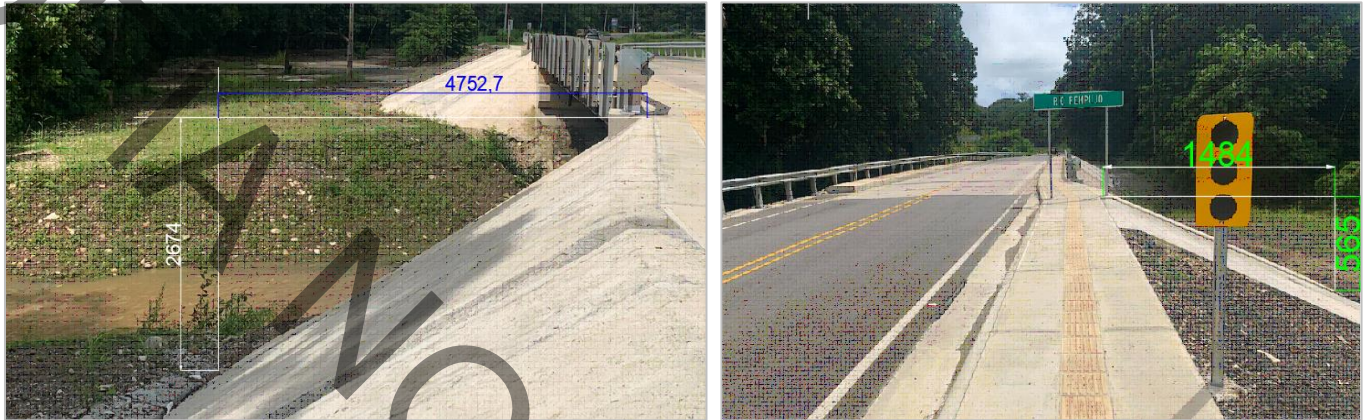
En los accesos del puente sobre el Río Rempujo se identificó una situación con taludes considerados como “no traspasables”, a los cuales no se le colocaron SCV, de acuerdo con los criterios establecidos en el Manual SCV 2014. Las pendientes de los taludes no son consideradas seguras ante una eventual pérdida de control vehicular y salida de vía. Ver Figura 25.

Para los taludes observados, se estimó a través de la herramienta de “autocad”, la pendiente de los taludes previo y posterior de la margen izquierda de la vía en sentido Playa Garza – Nosara, y se determinó que las pendientes son mayores al 33% permitido por el Manual SCV 2014. En ambas pendientes se estimó un 56% (foto izquierda) y un 38% (foto derecha) de inclinación negativa de los taludes.

Figura 25. Pendientes “no traspasables” en taludes de los accesos del puente sobre el Río Rempujo.

El riesgo existente en este tipo de taludes considerados como críticos por ser no traspasables, radica en que, cualquier vehículo que se salga de la vía a una velocidad considerable, podría volcarse y sufrir un accidente de grave a muy grave.
