19 de marzo, 2019

AUAD-11-19-0011 (219) (384)

ASUNTO: *Advertencia por deficiencias en la colocación de dispositivos de seguridad¹ y demarcación temporal, por ejecución de los trabajos de rehabilitación sobre la Ruta Nacional N°32 sector Zurquí.*

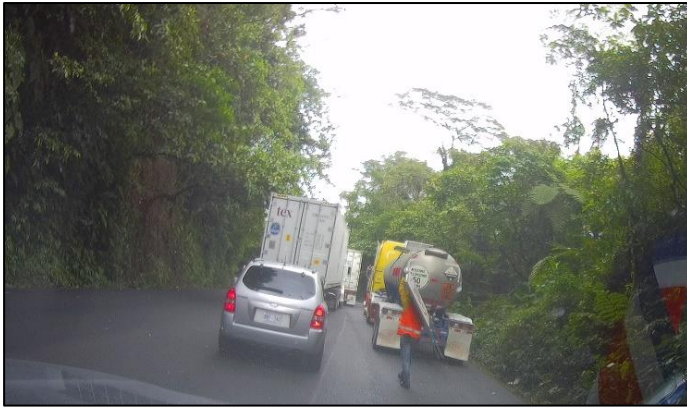
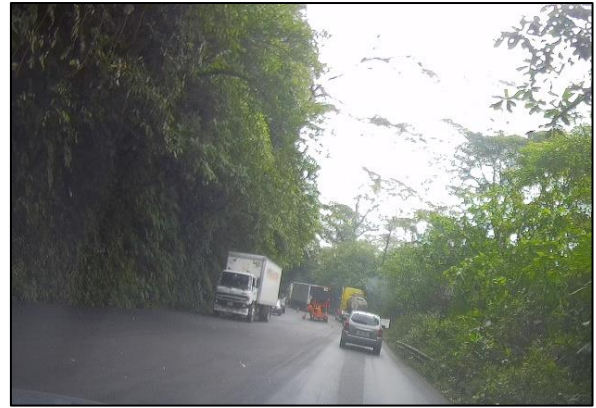
Es de conocimiento de esta Auditoria que el día 14 de marzo del año en curso, alrededor de las 11 horas y 13 horas, se observó que los dispositivos de seguridad de varios frentes de trabajo presentaron deficiencias para alertar y prevenir al tránsito vehicular acerca de la ejecución de trabajos de rehabilitación en la Ruta Nacional N°32, por cuanto la señalización temporal vertical para el control de obra se observó muy escasa. Además, la señalización horizontal o demarcación² (en adelante demarcación) temporal se identificó ausente en algunas secciones del trayecto, siendo para las condiciones adversas y características del clima y la zona, un dispositivo de seguridad vial muy valioso e indispensable en este proyecto en particular, aunado al alto tránsito promedio diario (TPD) que circula por este tramo de la vía en horario diurno y nocturno, y finalmente por la configuración de carriles de adelantamiento existentes, debido a la implementación del proyecto 2+1 realizado por el Consejo de Seguridad Vial (Cosevi) en el año 2015.

Figura 1. Deficiente señalización temporal de obra cerca de los frentes de trabajo de la Ruta Nacional N°32.

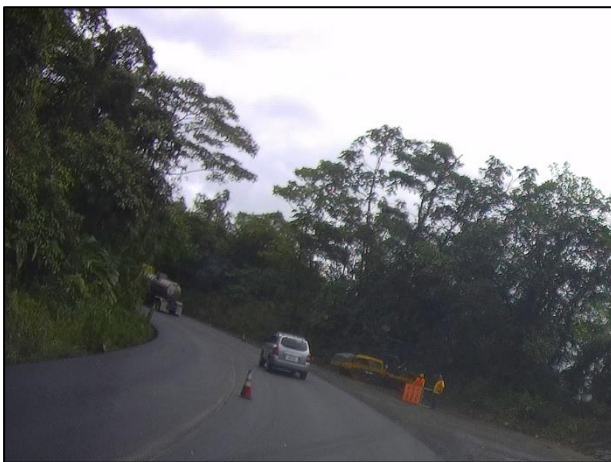
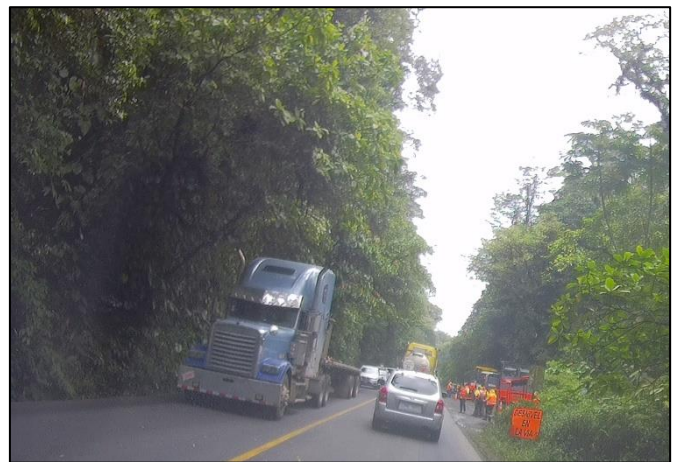
Figura 2. Señalización temporal de obra limitada en las aproximaciones de los frentes de trabajo.

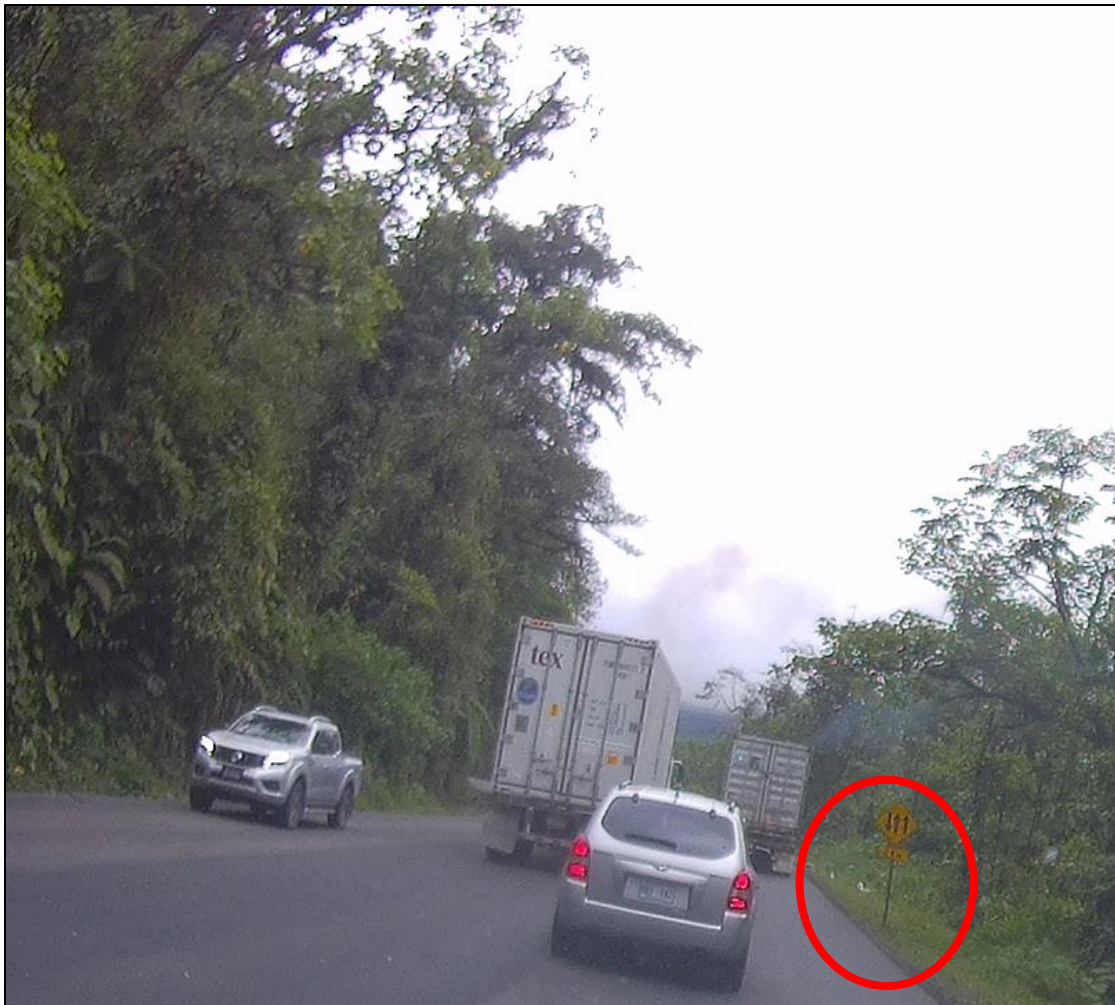
La principal debilidad identificada en algunos tramos de este trayecto fue la ausencia de línea continua amarilla o doble línea continua amarilla de manera temporal sobre la superficie de rodamiento, por cuanto a pesar de existir en un sentido de circulación señalamiento vertical preventivo³ que permite realizar maniobras de adelantamiento por al menos 2 km de longitud, la carpeta asfáltica carece de demarcación que complementa lo indicado por el señalamiento vertical para el flujo vehicular que se dirige en ese sentido, y para el flujo vehicular que circula en sentido contrario, de igual forma carece la demarcación que restrinja realizar maniobras de adelantamiento.

Figura 3. Señalamiento vertical que permite adelantamiento en un sentido de circulación, pero en sentido contrario no existe restricción alguna debido a la ausencia de demarcación.

Al existir la señal preventiva de la Figura 3, y por la ausencia de demarcación sobre la carpeta asfáltica nueva, podría haber confusión al adelantar para el flujo vehicular que circula en dirección opuesta a esa señal preventiva, por cuanto carece de certeza de la existencia de doble sentido de circulación.

De acuerdo con lo anterior, y con la información confusa que podría generar parte del señalamiento vertical actual y la ausencia de demarcación en este tramo de la Ruta Nacional N°32, la colocación de demarcación temporal de línea continua amarilla a lo largo del trayecto, podría ser un complemento adecuado, con respecto a lo indicado por el señalamiento vertical. Además, las líneas longitudinales de trazo continuo tienen carácter restrictivo, tal y como se indica el Manual de Dispositivos de Tránsito:

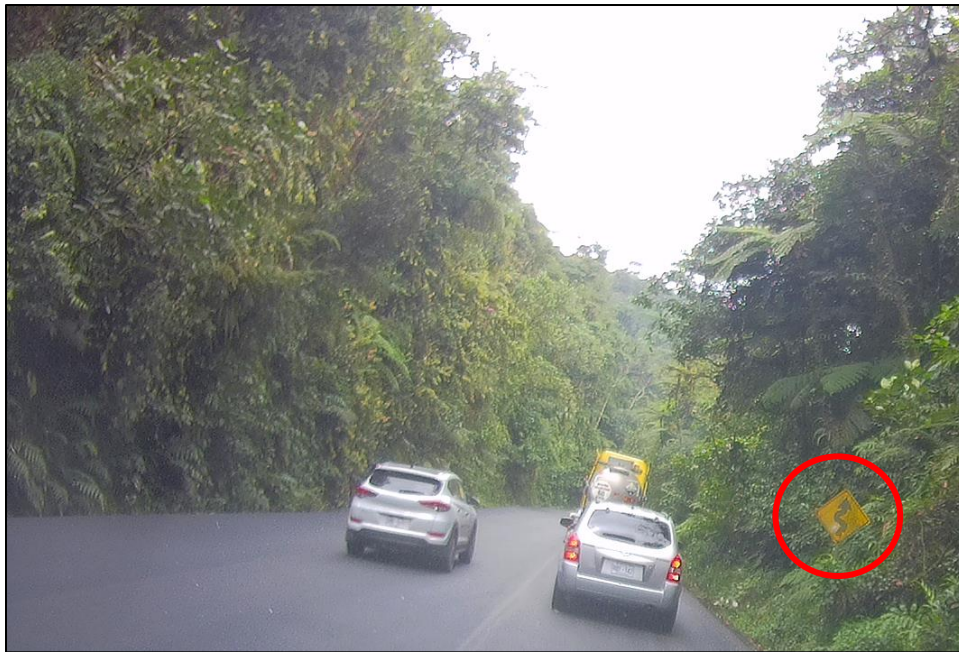
En la Figura 4 se observa una maniobra de adelantamiento sin tener certeza que, en ese tramo exista doble sentido de circulación, por lo cual se vuelve una maniobra de alto riesgo para los usuarios.

Figura 4. Maniobra de adelantamiento inseguro sobre el tramo de las obras de rehabilitación en el sector Zurquí. Además, se observa una señal que indica aproximación a una zona sinuosa o de curvas.
