**Consejo Nacional
de Vialidad
CONAVI**

INFORME FINAL

**AUDITORÍA OPERATIVA SOBRE LA EFICIENCIA EN LA ATENCIÓN
DE RUTAS EN LASTRE POR PARTE DE LA GERENCIA DE
CONSERVACIÓN DE VÍAS Y PUENTES DEL CONAVI**

MAYO, 2023

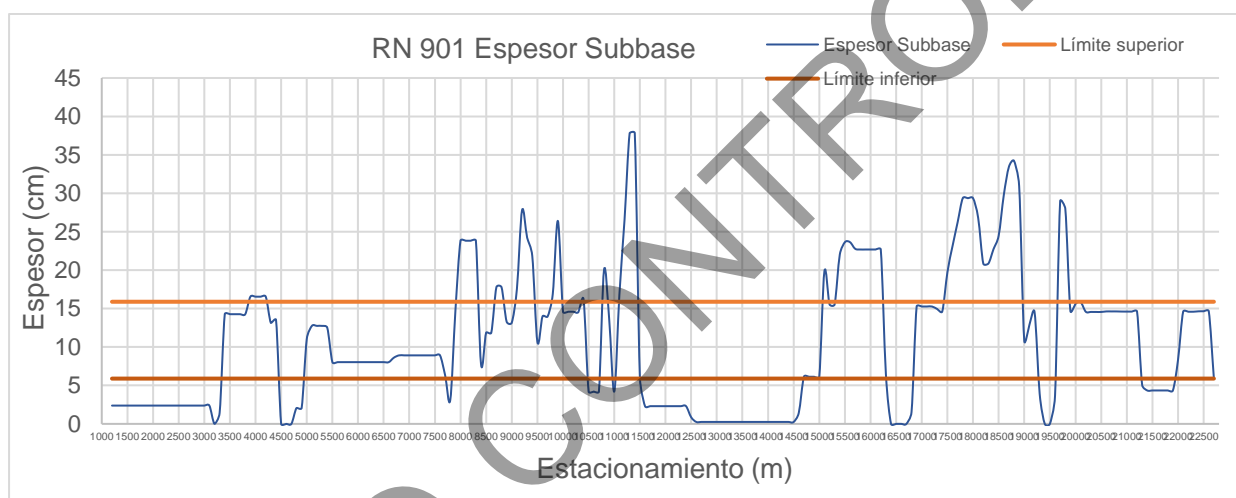
Figura 2. Perfil de espesores subbase Ruta Nacional 901

Al respecto resaltan los resultados de la colocación de capa de subbase, porque en ninguno de los proyectos, en que se dispuso de este tipo de material, se logró demostrar el cumplimiento del criterio. Como ejemplo se presenta el caso de la Ruta Nacional No. 901 (Figura 2), donde se observa que una cantidad importante de datos se encuentran fuera del rango de aceptación definido y, es posible estimar espesores de hasta 38 centímetros en el estacionamiento 11+400 o, de 0,25 centímetros en 13+300, y pocos valores concordantes con el promedio de 11 centímetros.

Sobre esto mismo, al determinar las dimensiones propias de los intervalos, en los que se pueden encontrar el 95% de los datos para los espesores de la capa de subbase de los diferentes proyectos, se puede identificar más de un proyecto con rangos de espesor de hasta 30 centímetros (Tabla 6).

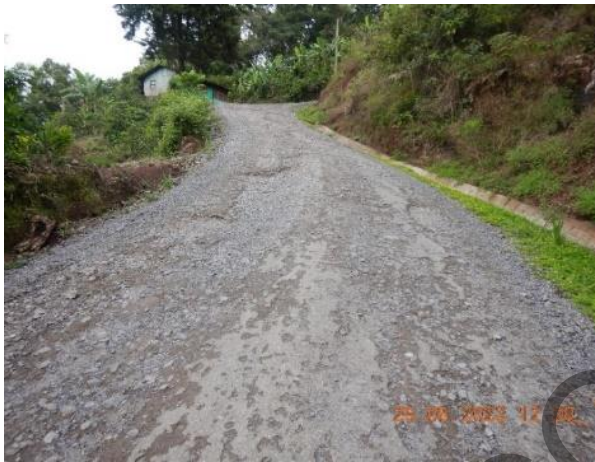
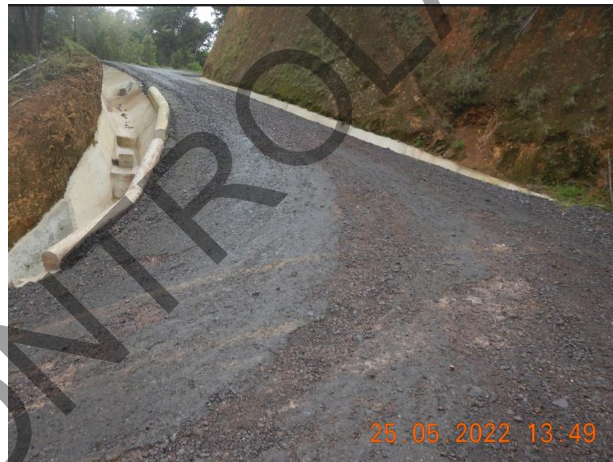
Figura 1. Ruta Nacional 313, sello de protección

En relación a las inspecciones realizadas en campo, se encontraron deterioros en el pavimento de severidad alta en varios tramos de 3 proyectos, específicamente en las RN: 313, 907 y 730 (Figura 1, Figura 2, Figura 3, Figura 3 respectivamente) que representan un 37,5% de la muestra. Se visualizaron deformaciones permanentes con agrietamientos, hundimientos y baches abiertos, especialmente a las orillas del pavimento, lo que denota la posible falta de capacidad estructural de las capas subyacentes del pavimento. Además, en algunos sectores se notó el desprendimiento prácticamente total del sello asfáltico.

que se encuentran especialmente en curvas con pendiente vertical y en tramos que no cuentan con un sello asfáltico, lo que evitaría la pérdida de material granular.

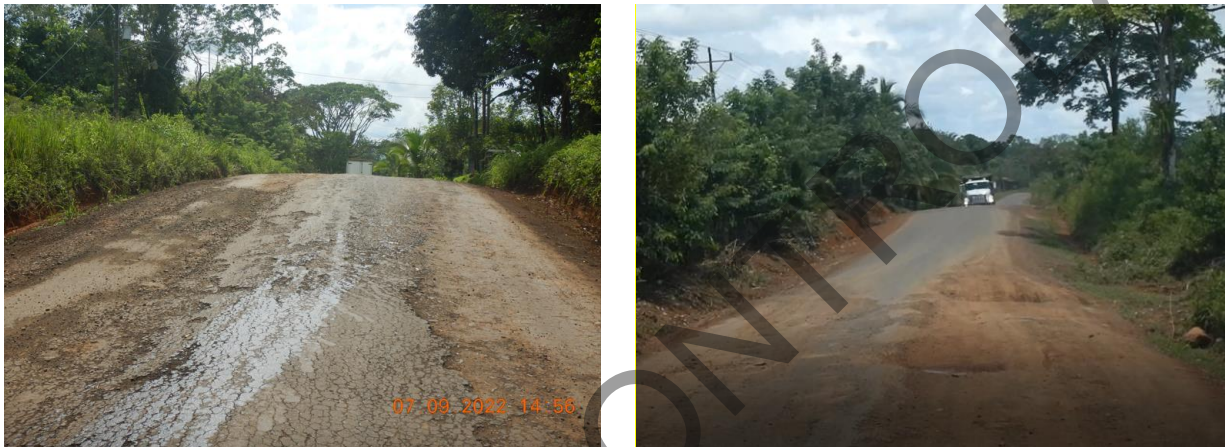
Figura 3. Ruta Nacional 730

El mayor estado de deterioro se identificó en la Ruta Nacional No. 730, es relativamente corta y por conecta las rutas nacionales 4 y 6, lo que reduce el tránsito en el centro de Upala. Esta vía ha sido intervenida en 2 ocasiones, con una más por venir y, aun así, su estado es execrable. De estas rutas llamó la atención que son corredores (no entran ni salen vehículos) en los que se encuentran tramos con daños severos, lo que contrasta con sectores en buen estado, con esto se infiere que la estructura no presenta un comportamiento homogéneo a lo largo de su longitud.
