17 de enero, 2018  
AUAD-11-18-0011 (493)

**ASUNTO:** Advertencia sobre la condición del Puente sobre la Quebrada Salitral de la Ruta Nacional No. 27

Con base en las potestades otorgadas a las Auditorías Internas del Sector Público en la Ley No. 8292 "Ley General de Control Interno", se realizó una gira el día 21 de noviembre del 2017 con el fin de observar el estado del "Puente sobre Quebrada Salitral Ruta Nacional Concesionada No. 27", con la participación de los funcionarios de la Auditoría Interna del CONAVI los señores Reynaldo Vargas Soto, Farid Peña Álvarez y Jeyfer Martínez Blanco igualmente los Sres. Oscar Vargas Murillo, Sofía Cordero Cordero y Vilma Vindas Umaña de la Auditoría del Consejo Nacional de Concesiones.

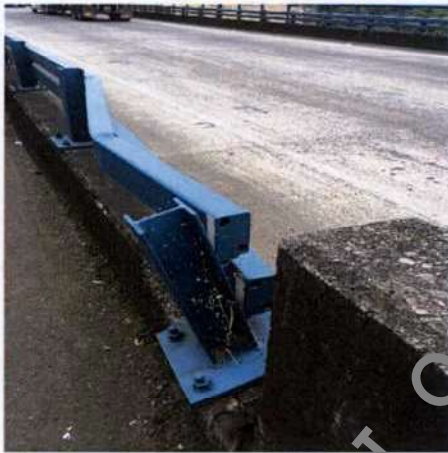
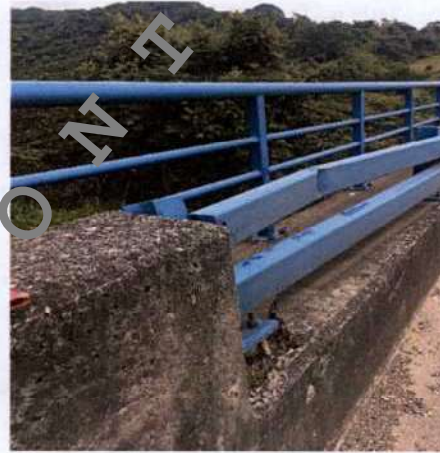
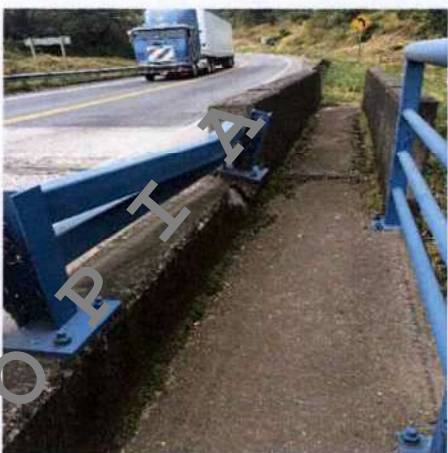
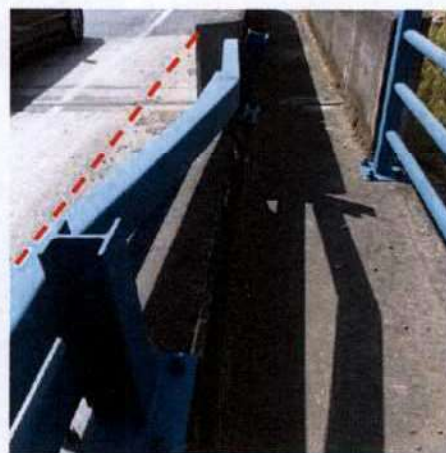
Se observaron deformaciones permanentes en la sección metálica, así como desprendimientos y acero de refuerzo expuesto en el parapeto del concreto saliendo del bastión 2, se tipo hacia Orotina, como se observa en la figura 2.

**Figura 2.** Deformaciones permanentes en sección metálica y desprendimientos y acero expuesto en parapeto de concreto. Fuente: Auditoría – CONAVI, noviembre 2017.

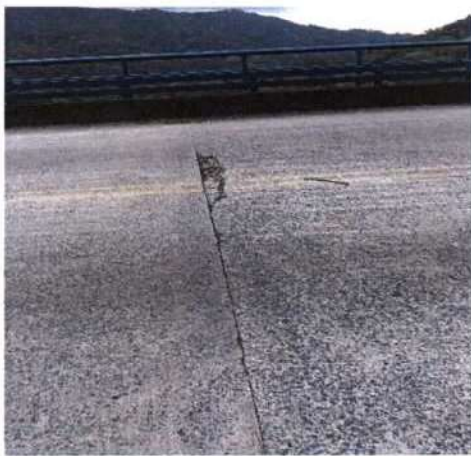
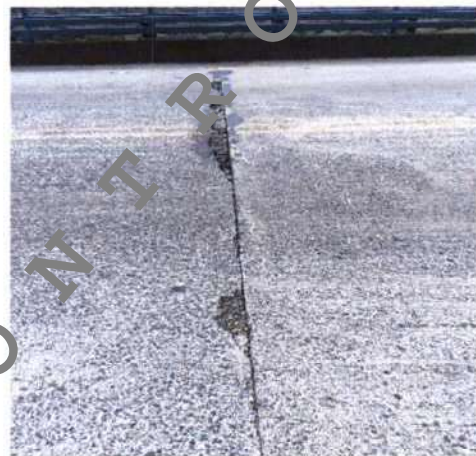
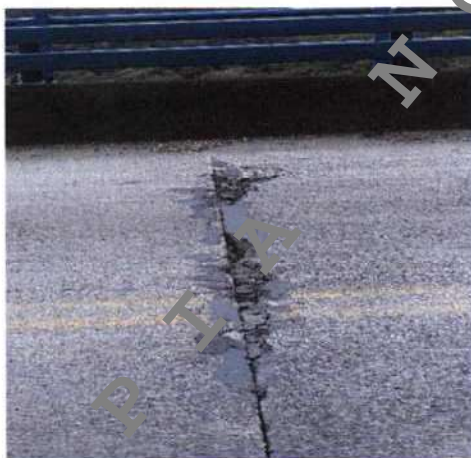
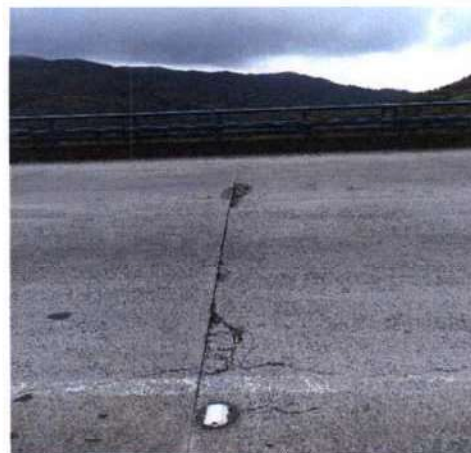
Se observó que todas las juntas de construcción ubicadas entre los paños de la losa, se encontraron abiertas y con un grado de deterioro considerable lo que genera una discontinuidad y desprendimientos del concreto al transitar de los vehículos; como se muestran en la figura 3.

**Figura 3.** Deterioro y desprendimiento de concreto en las juntas de construcción de la losa superior.

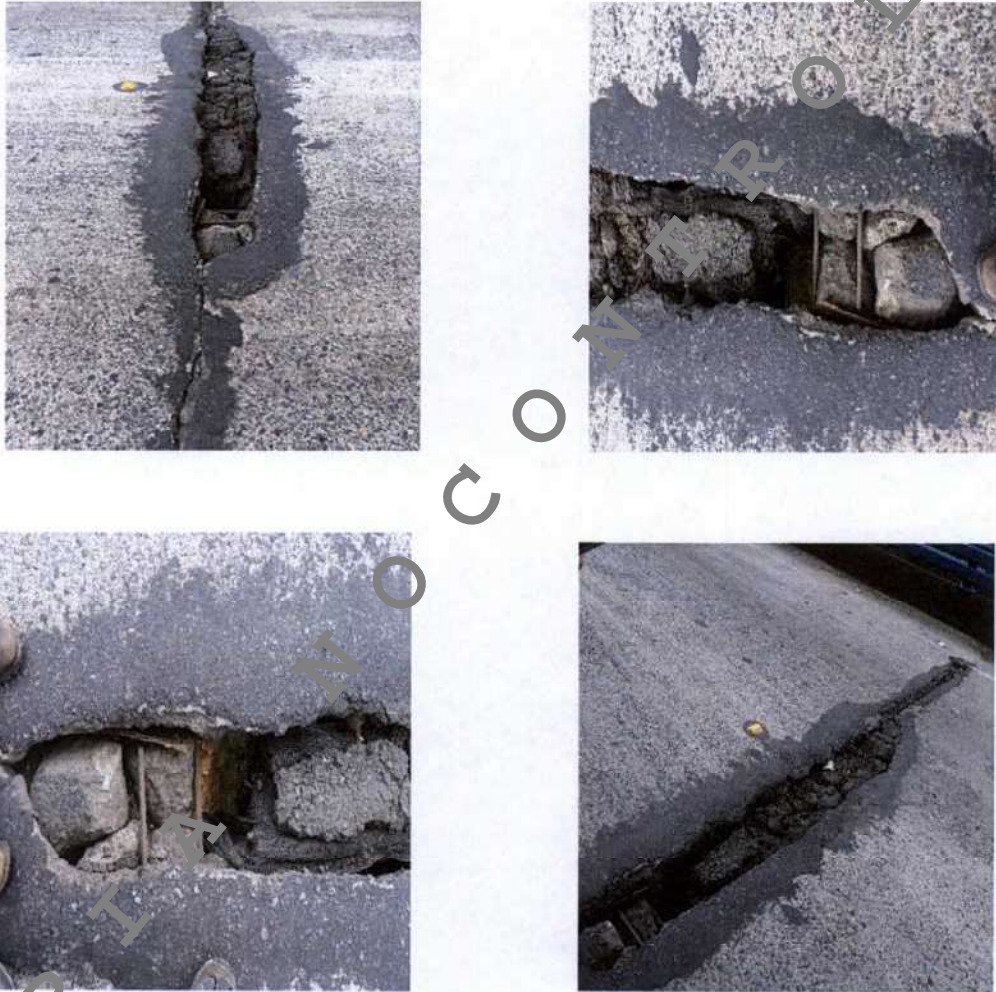
Por otro lado, se observó un agujero de todo el espesor de la losa en la junta de construcción situada a 30 m de la junta de expansión junto al bastión 1 (sentido hacia a San José), con varias varillas de acero expuestas y algunas varillas longitudinales fracturadas, como se ilustra en la figura 4.

**Figura 4.** Junta de construcción con agujero en todo el espesor y acero expuesto y fracturado. Fuente: Auditoría – CONAVI. Noviembre 2017.

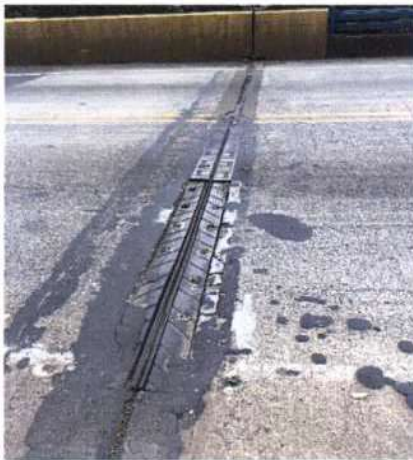
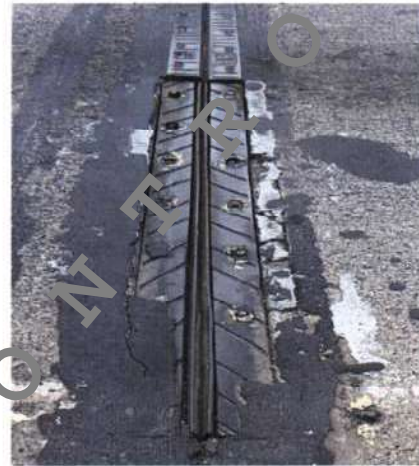
Se observó que la junta de expansión 1 es discontinua está conformada por 3 secciones diferentes, además, el sello de la junta permite el ingreso de agua hacia los bastiones. Por otro lado, la junta de expansión 2, presenta agrietamientos en todo el sello y desprendimientos de concreto en los bordes; como se muestra en las figuras 5 y 6.

Figura 5. Junta de expansión 1 discontinua, compuesta de tres secciones diferentes y filtración de agua hacia el bastión 1. Fuente: Auditoria-Conavi, noviembre 2017.

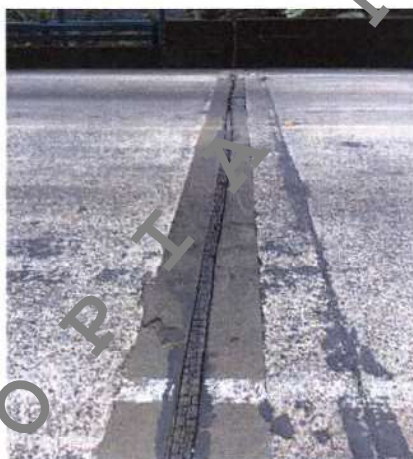
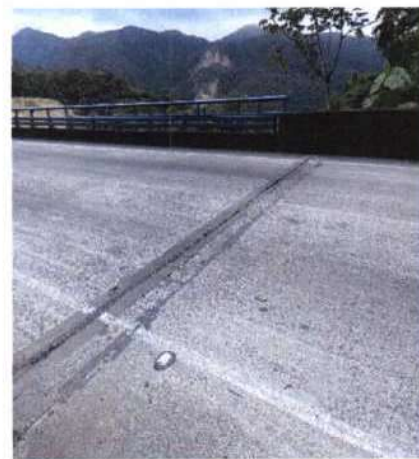
Figura 6. Junta de expansión 2 con desprendimientos de material cementicio en los bordes y agrietamientos del sello. Fuente: Auditoria Conavi, noviembre 2017.

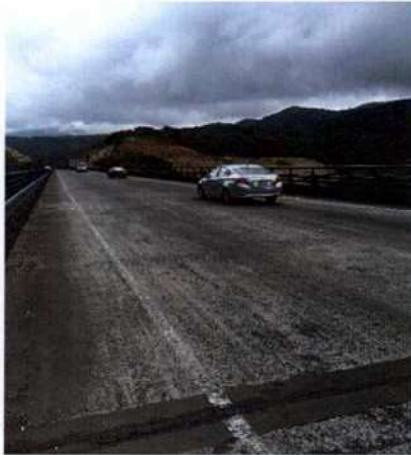
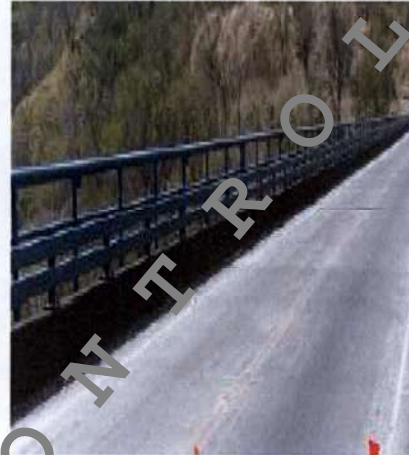
Durante la visita realizada se logró evidenciar la carencia de señalización horizontal a lo largo de todo el puente; la cual se encontraba en mal estado y borrosa; como se ilustra en la figura 6.

Figura 6. Demarcación borrosa en mal estado en todo el claro del Puente. Fuente: Auditoría CONAVI, noviembre 2017.
