Periodo que reporta: Noviembre 2020.

**(3) Proyecto: Contrato No. CONAVI-CHEC-001 (Proyecto completo)**

**Diseño, Rehabilitación y Ampliación de la Ruta Nacional N° 32 Carretera Braulio Carillo, Sección Intersección Ruta Nacional N° 4 (Cruce a Sarapiquí)-Limón**

**Situación actual de las actividades/obras y avance físico (Construcción de obras)**

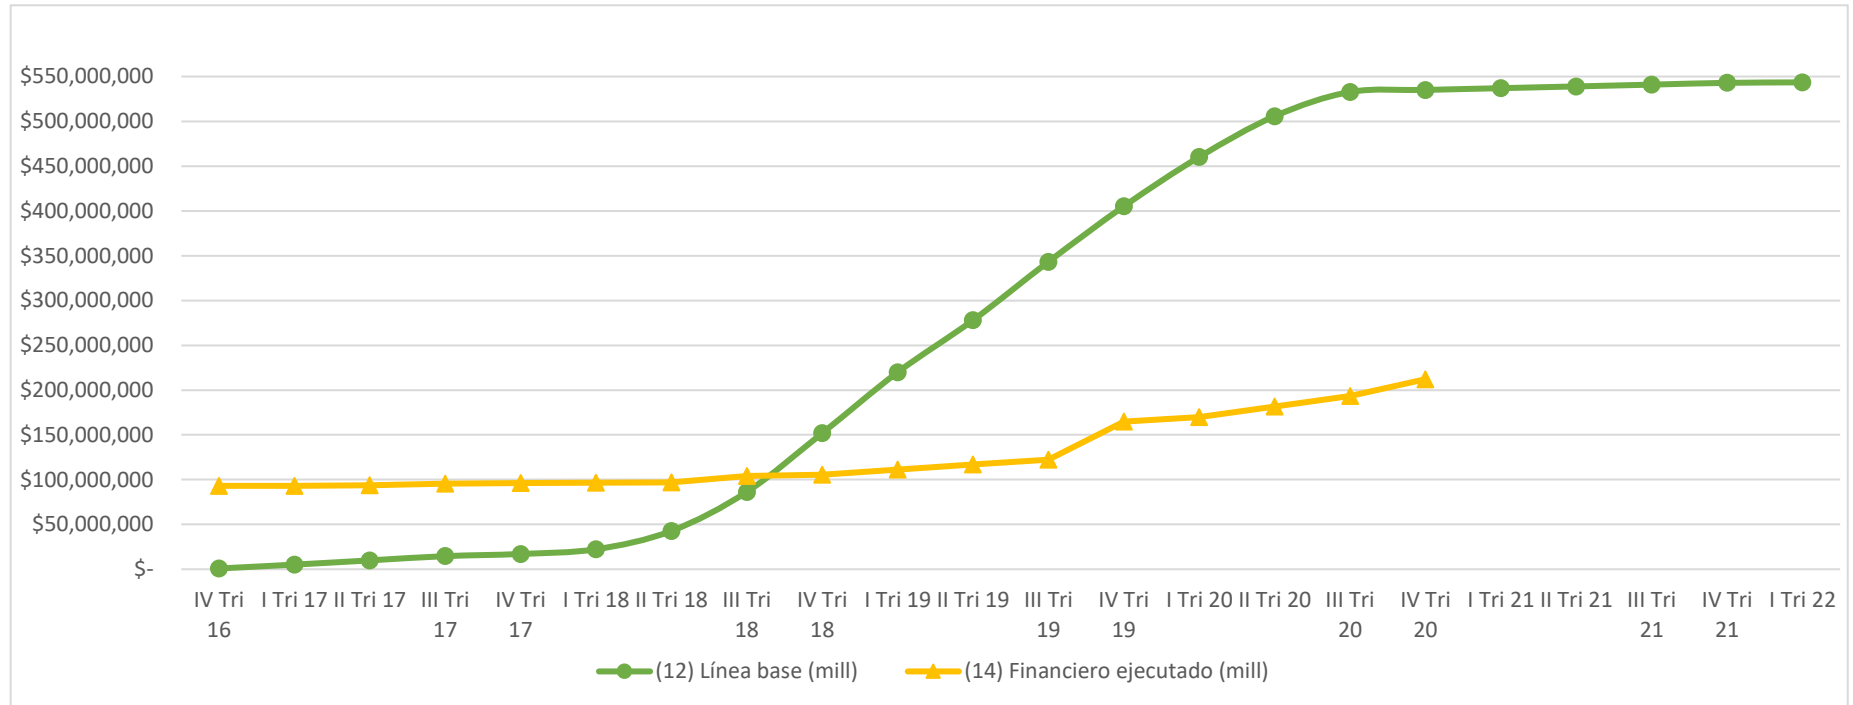
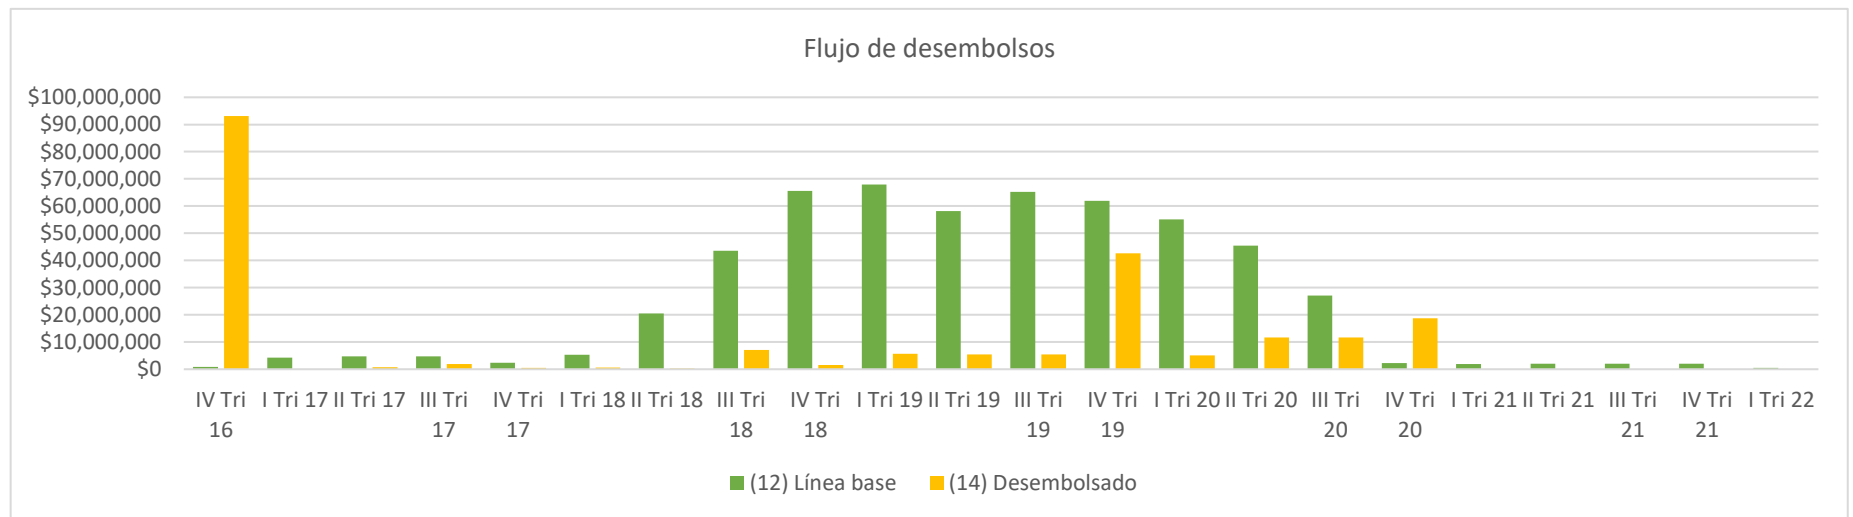
**Curva S (Proyecto completo)**

A noviembre 2020, el proyecto completo (incluye diseño, construcción, expropiaciones, relocalización de servicios públicos y consultorías) consumió el **45.14% del plazo contractual** y se cuenta con un **39.03% de avance financiero real**.

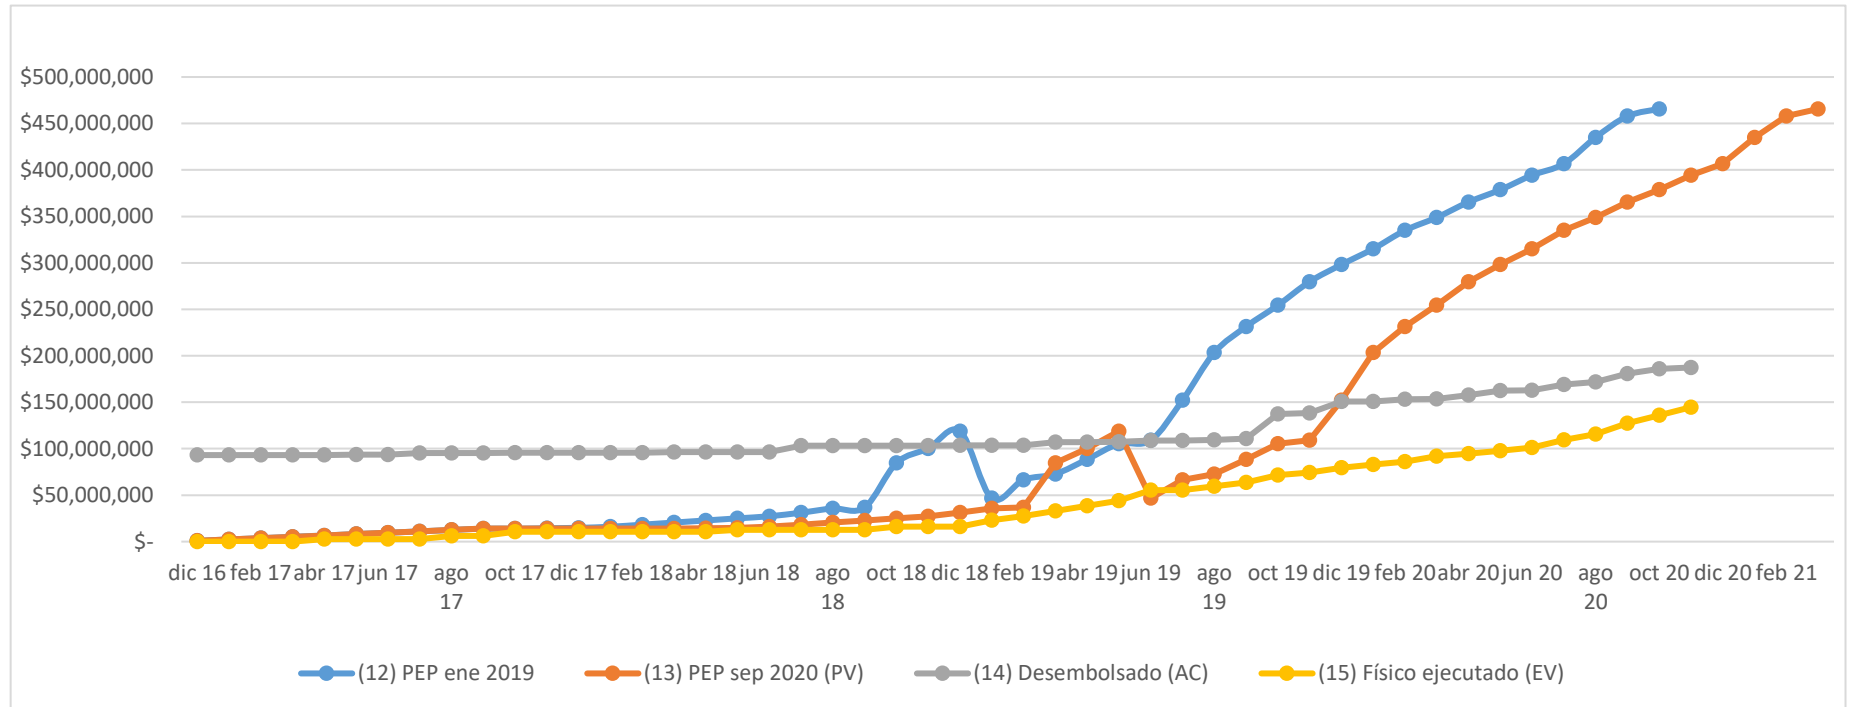
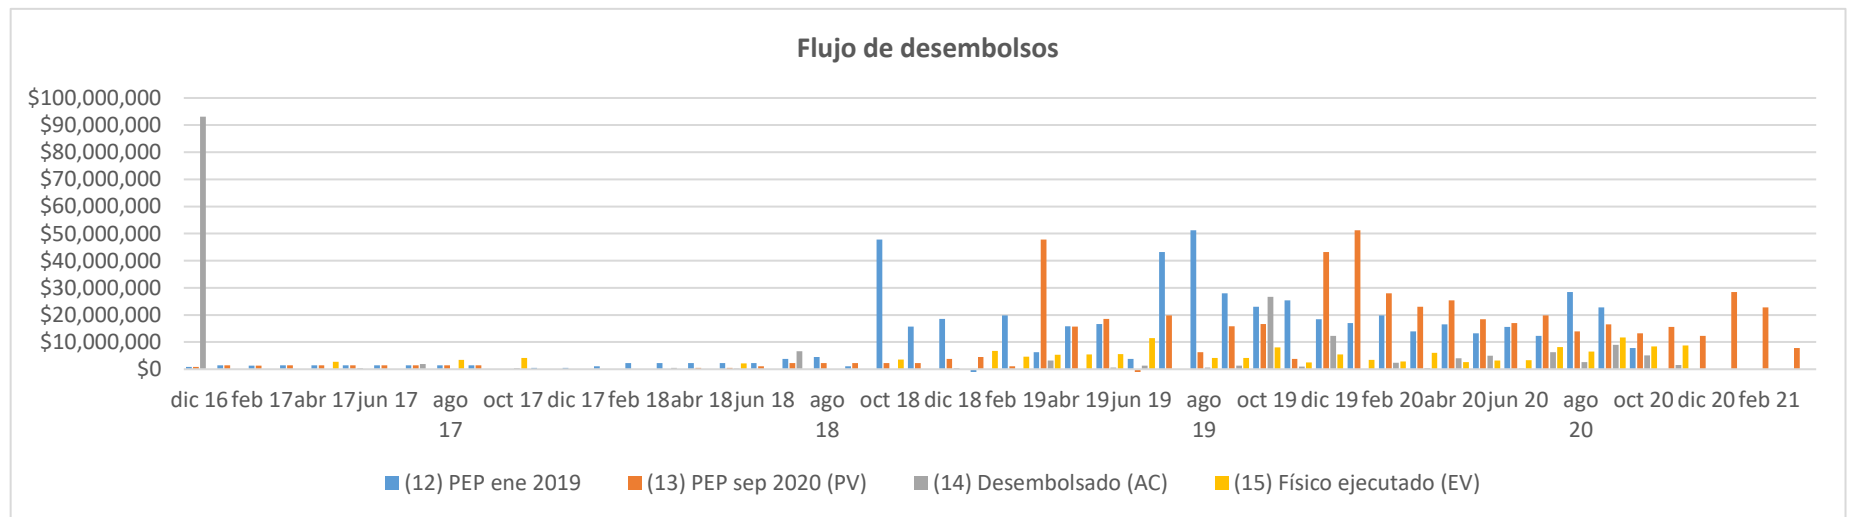
(3) Proyecto: "Diseño, Rehabilitación y Ampliación de la Ruta Nacional N° 32 Carretera Braulio Carillo, Sección Intersección Ruta Nacional N° 4 (Cruce a Sarapiquí)-Limón"  
**Curva S (Diseño + Construcción)**

| <b>90.94% del plazo contractual planificado</b> | <b>31.07% de avance financiero real</b> |
