(1) Fecha informe: 14 de enero de 2021.

Periodo que reporta: Diciembre 2020.

**(3) Proyecto: Contrato No. CONAVI-CHEC-001 (Proyecto completo)**

**Diseño, Rehabilitación y Ampliación de la Ruta Nacional N° 32 Carretera Braulio Carillo, Sección Intersección Ruta Nacional N° 4 (Cruce a Sarapiquí)-Limón**

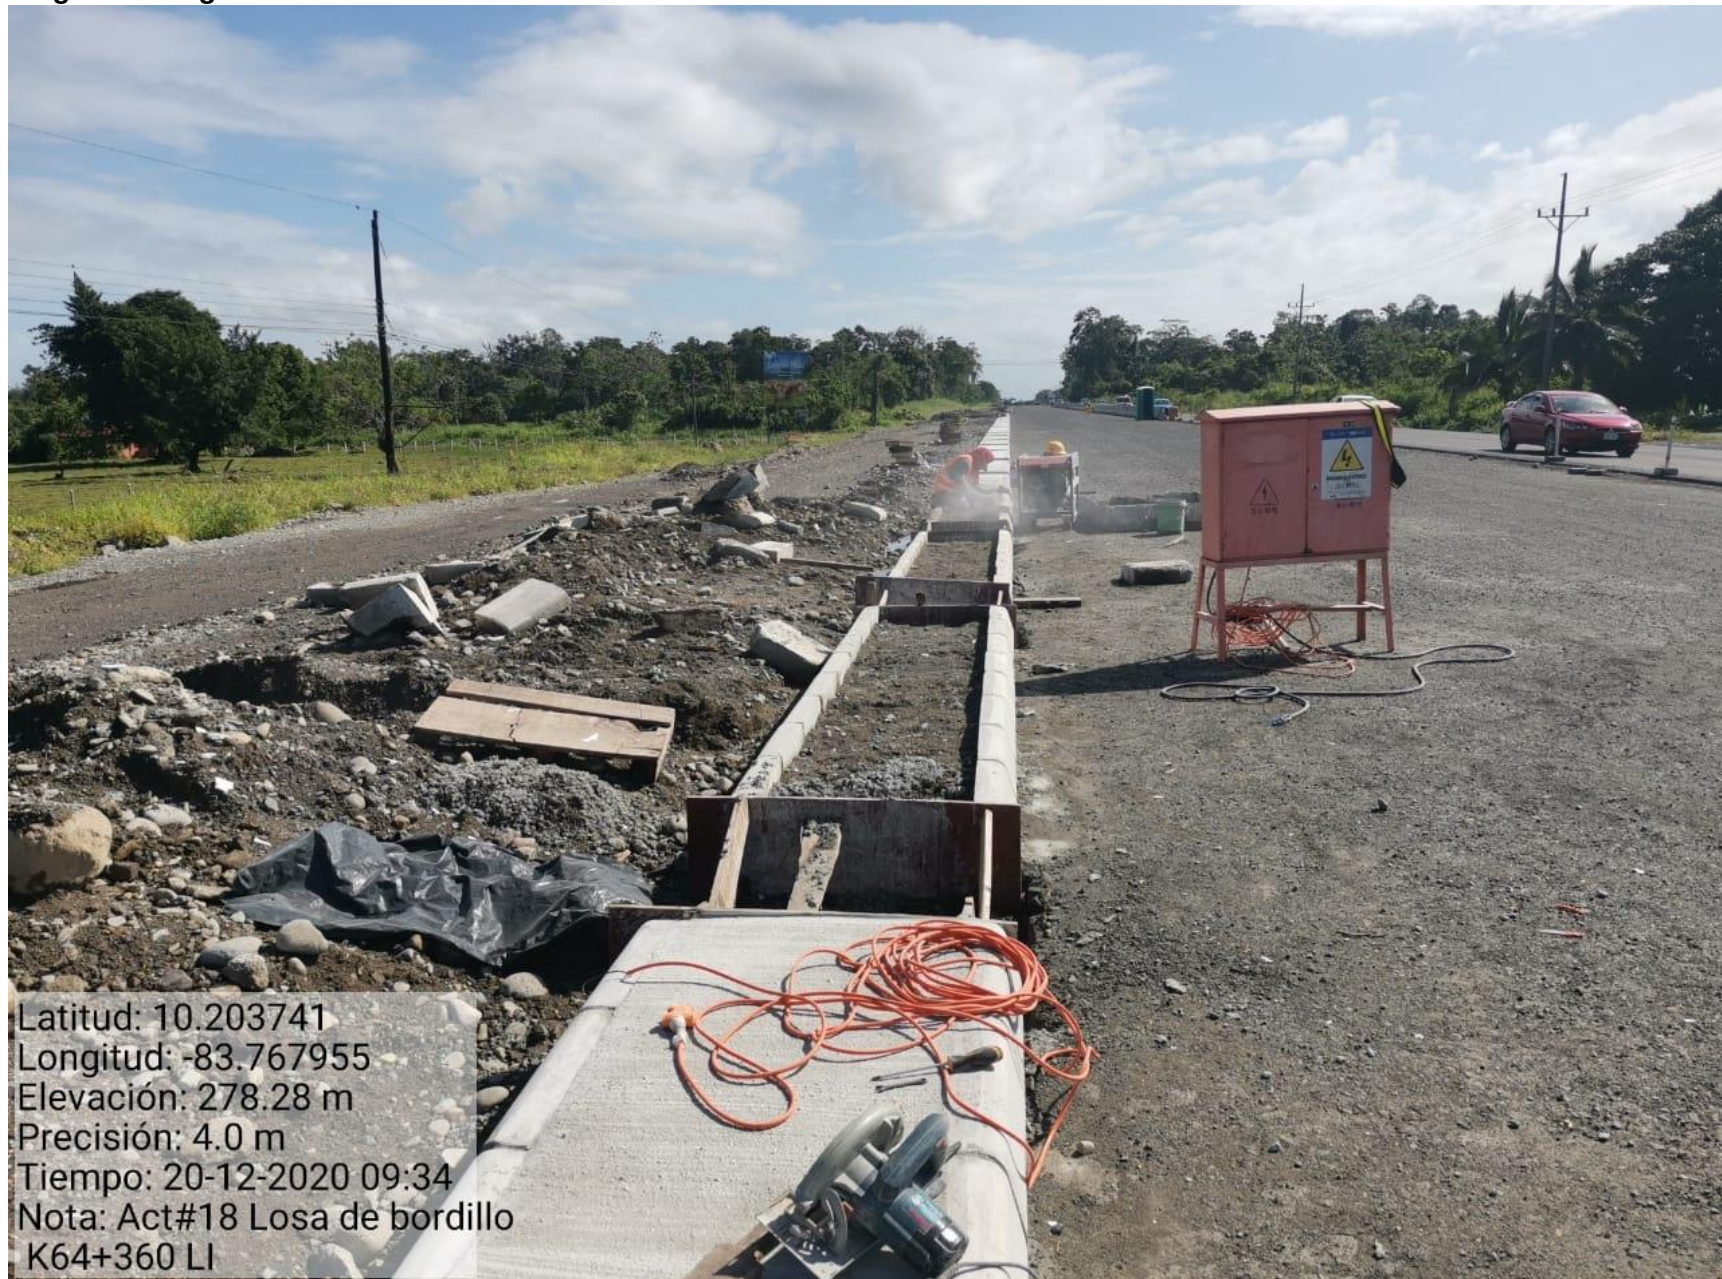
**Registro fotográfico: Bordillos km 64+000**

Latitud: 10.203741  
Longitud: -83.767955  
Elevación: 278.28 m  
Precisión: 4.0 m  
Tiempo: 20-12-2020 09:34  
Nota: Act#18 Losa de bordillo  
K64+360 LI

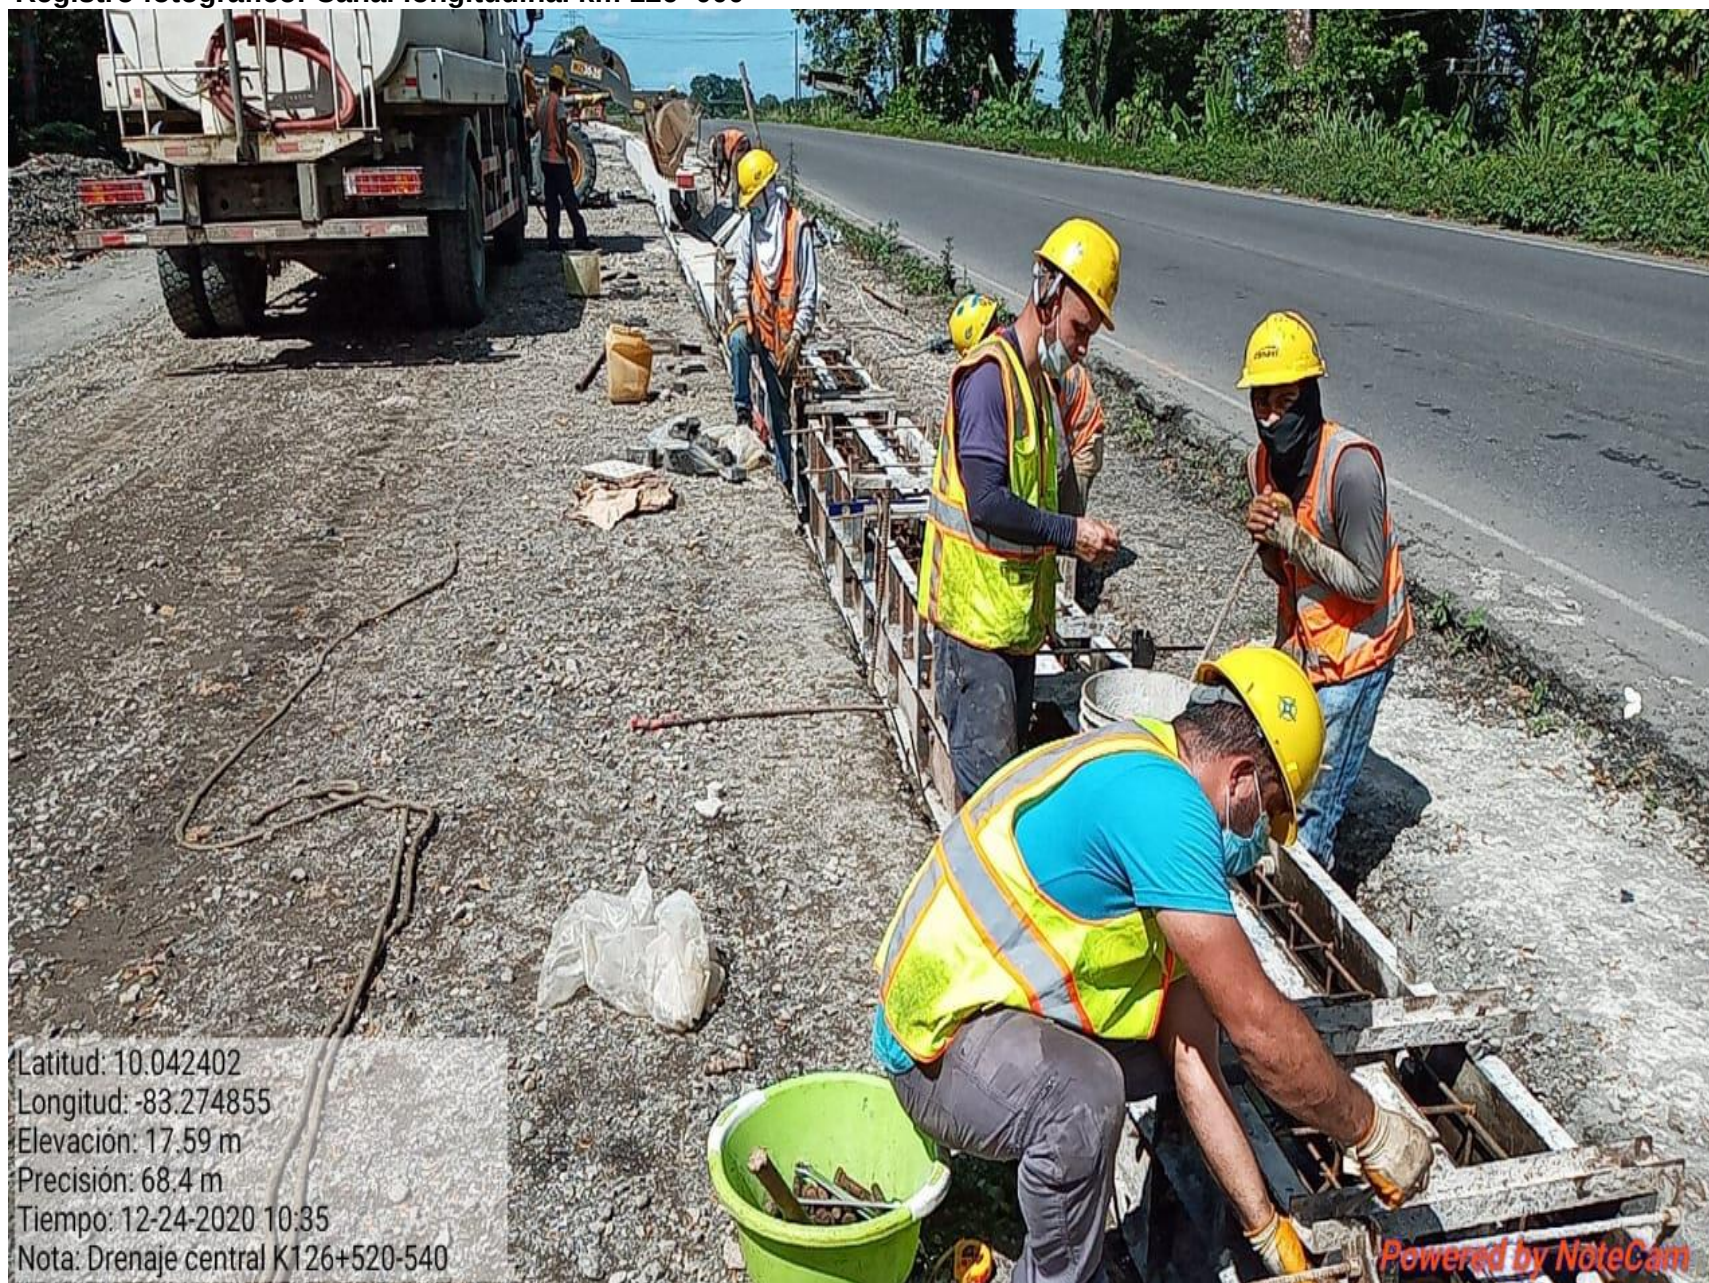
**Registro fotográfico: Canal longitudinal km 126+000**

Latitud: 10.042402  
Longitud: -83.274855  
Elevación: 17.59 m  
Precisión: 68.4 m  
Tiempo: 12-24-2020 10:35  
Nota: Drenaje central K126+520-540
