19 de setiembre, 2023.
AURA-11-2023-0008(221)

ASUNTO: Reporte de visita al proyecto “Diseño, Rehabilitación y Ampliación de la Ruta Nacional N°32 Carretera Braulio Carillo, Sección Intersección Ruta Nacional N°4 (Cruce a Sarapiquí)-Limón” del 24 de agosto de los corrientes, y resultado de la reunión con la Unidad Ejecutora del proyecto.

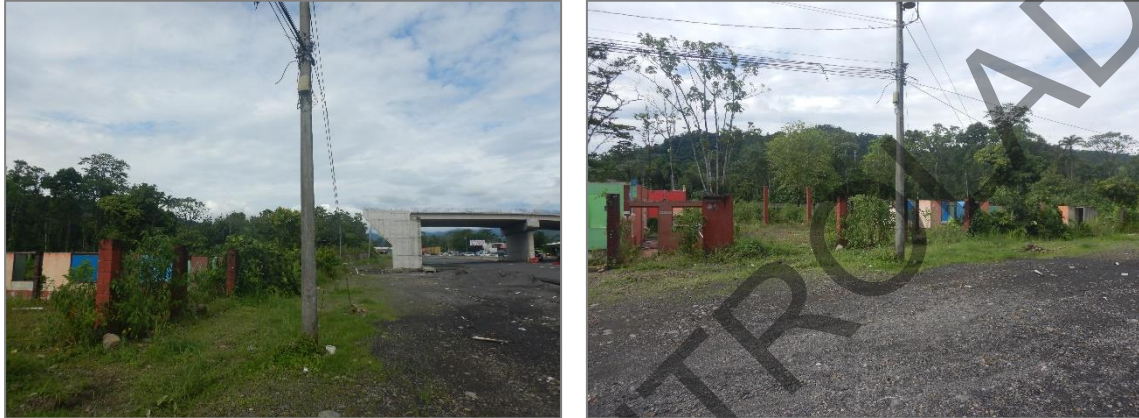
De acuerdo con la ingeniería de proyecto, este frente de trabajo cuenta con los terrenos expropiados en un 100 %, sin embargo, en los mismos se encuentran estructuras vacías que se deben demoler a fin de que se pueda dar inicio con las obras de acceso de la margen derecha. A la fecha, continúa sin gestarse la demolición y acarreo de escombros de las propiedades existentes en dicha margen (Ver Figura 1).

Figura 1. Propiedades por demoler en sitio de Intercambio Cruce Río Frío.

No se evidenció avance en el frente de trabajo, aún se tienen pendientes la demolición de las edificaciones. A la fecha de la visita no se contaba ni con una cotización de la UERN32 con el monto preliminar de las demoliciones y acarreo de escombros, a pesar que desde mayo de los corrientes el consorcio supervisor había acordado solicitar a CHEC dicha cotización.

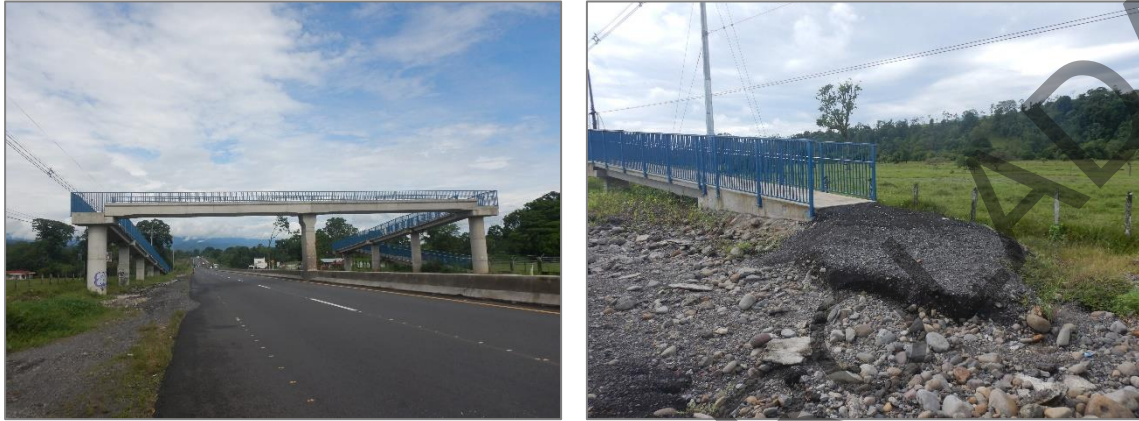
Se visualizó varios puentes peatonales con un avance significativo en su construcción, sin embargo, los mismos no se encontraban habilitados, debido que sus accesos estaban pendientes de ser construidos, así como también faltaba la bahía de bus aledaña al puente. En el poblado de La Marina se observó el puente peatonal construido sin sus accesos, sin bahías de autobús y la evidencia de problemas de evacuación de aguas en el tablero principal del mismo. Ver Figura 2 y 3.

La condición indicada en los puentes peatonales representa riesgos para la seguridad vial de los peatones.

Figura 2. Paso Peatonal La Marina, falta de accesos y bahía de autobús aledaña y problemas de empozamiento de aguas en el tablero principal.

Existen varios puentes peatonales terminados sin los accesos adecuados ni con las bahías de autobús colindantes. Esta situación representa un riesgo inminente de accidentalidad para los transeúntes. Por ejemplo, el puente peatonal de La Marina.

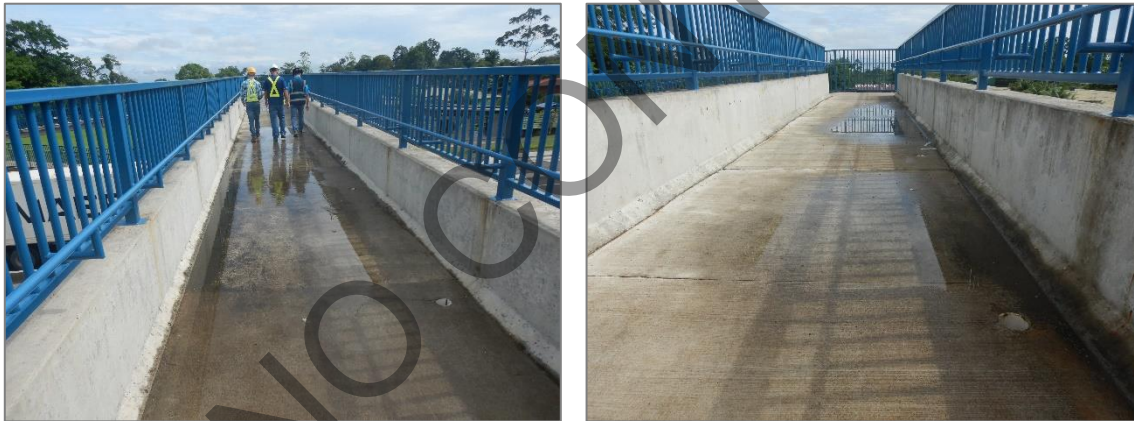
Figura 3. Paso Peatonal La Marina, problemas de empozamiento de aguas en el tablero principal.

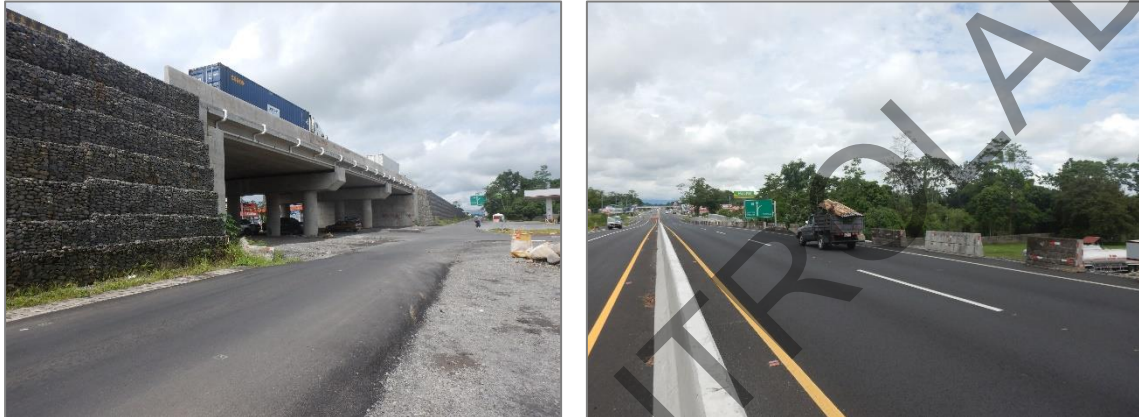
El intercambio de Guápiles presentó un avance alto, por cuanto se determinó la ejecución de obras complementarias correspondientes con barreras de contención vehicular sobre la superficie principal del intercambio, así como la visualización de asfalto colocado toda la superficie de ruedo superior, pese que, a la fecha, hay sistemas de contención vehicular pendientes de ser colocados. Esta estructura cuenta con todos los terrenos necesarios para laborar en su totalidad y su avance depende básicamente de la programación y rendimientos del contratista. Ver Figura 4.

Figura 4. Intercambio de Guápiles, avance en sección superior del intercambio.
Barreras de contención pendientes de ser instaladas.

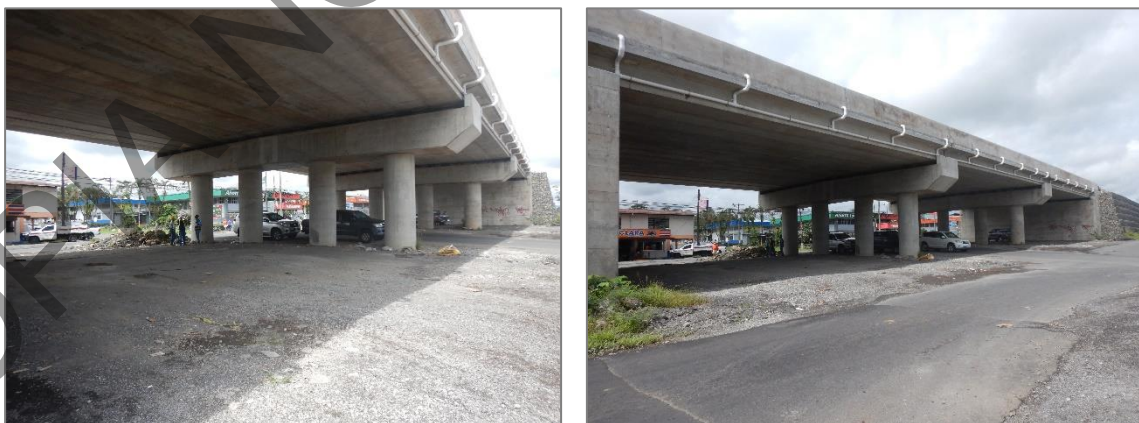
La sección inferior del intercambio no tiene avances significativos, pese que el programa de trabajo indicaba que la obra sería concluida el **14 de julio** de los corrientes. Esta sección lleva una rotonda con su glorieta y todo su señalamiento y demarcación vial respectiva, sin embargo, no se evidenció avance alguno. Ver Figura 5.

Figura 5. Intercambio de Guápiles, nulo avance en sección inferior del intercambio.

Intercambio Guápiles: Pendiente de la sección inferior del intercambio, es decir, la rotonda con todos los elementos de canalización y señalamiento vial. La fecha fin programada fue al **14 de julio de 2023**.

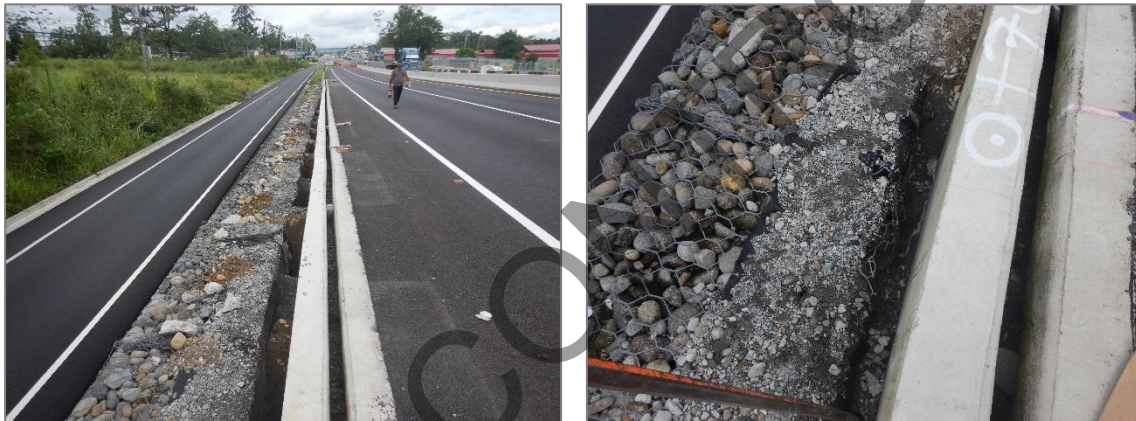
Se visualizó que una empresa colocaba postes de sistemas de contención vehicular sobre la sección superior del intercambio, sin embargo, de acuerdo con el sistema

constructivo evidenciado, se observó que se estaban dañando las canastas de los muros de gaviones. Además, la inspección del consorcio supervisor no se encontraba en el sitio de las obras, lo cual evidenció descoordinación entre contratista y consorcio supervisor. Ver Figura 6.

Figura 6. Intercambio de Guápiles, deterioro de canastas de gaviones por mal procedimiento constructivo de postes para sistemas de contención vehicular.

Se observaron trabajos de instalación de postes de “flex beam” (sistemas de contención vehicular flexible), en los cuales, al excavar los huecos para instalar los postes, se estuvieron dañando las canastas de gaviones de los muros laterales del intercambio. Se expuso que el inspector del consorcio supervisor no estaba en el frente de trabajo.

- 4.3 En el Intercambio de Guápiles se constató la descoordinación que existe entre el contratista CHEC y el consorcio supervisor con respecto a la programación de la ejecución de obras, por cuanto en la sección superior del intercambio, se estuvo realizando trabajos de instalación de postes de

sistemas de contención vehicular flexible por parte de una empresa desconocida, y de la cual el consorcio supervisor no se encontraba inspeccionando dichos trabajos. Este tipo de situaciones han sido expuestas por parte de la UERN32 y del mismo consorcio supervisor, donde se asegura que CHEC no informa oportunamente acerca de los sitios donde previamente se estarán ejecutando trabajos; dicha situación corresponde con otra consecuencia de no contar con un programa de trabajo oficial y aprobado por parte de la UERN32.

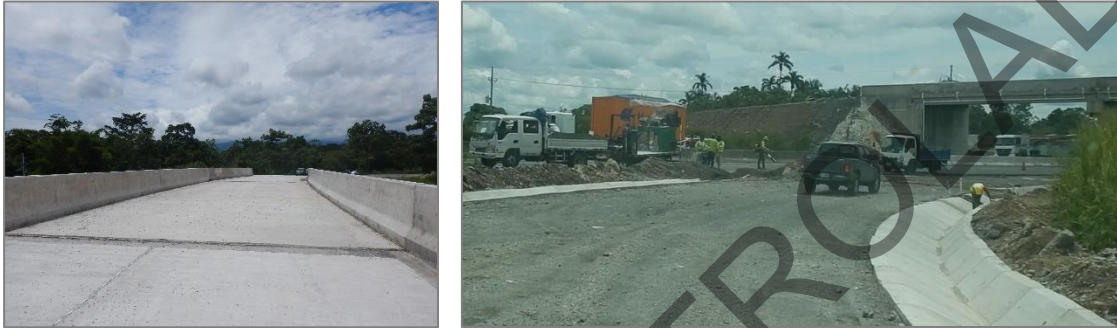
El paso superior vehicular de Guácimo presentó un avance considerable, por cuanto se evidenció la subestructura terminada, la superestructura y las obras de acceso se identificaron con bastante avance físico. En este punto, se cuenta con todos los terrenos disponibles para trabajar, y de acuerdo con la ingeniería de proyecto, pese a que solo hace falta un terreno por expropiar, el mismo cuenta con un permiso de EPV y en la actualidad se están ejecutando trabajos en dicho terreno. Al día de la gira (24 de agosto 2023) en esta estructura se observaron trabajos en el acceso de aproximación de la margen derecha. Ver Figura 7.

Figura 7. PSV Guácimo: Subestructura terminada y avances considerables en superestructura y acceso de aproximación de la margen derecha.

Paso Superior Vehicular de Guácimo: Pendiente de finalización del acceso de aproximación de la margen izquierda de la vía en sentido 1-2. El acceso de la margen derecha y las obras complementarias del tablero principal presentan avances considerables. La fecha fin programada fue al **28 de julio de 2023**.

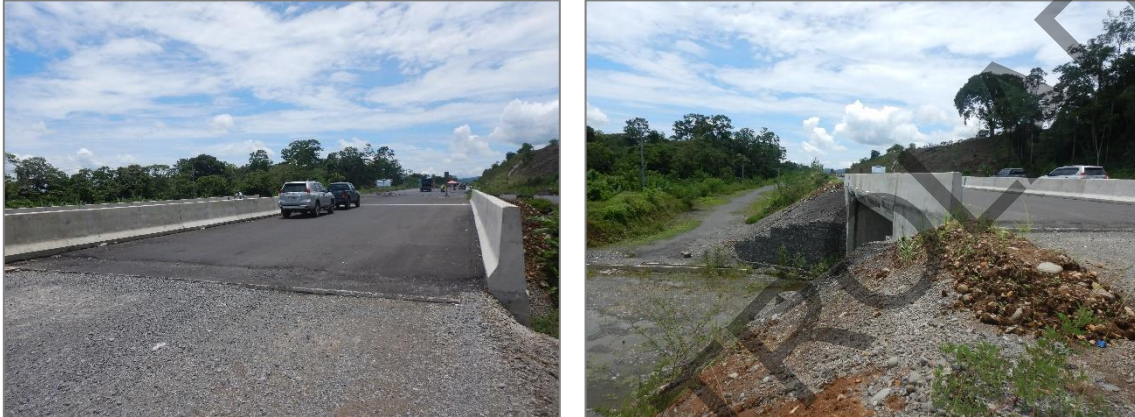
Esta estructura corresponde con un paso inferior vehicular que presenta un avance considerable, por cuanto se evidenció la finalización de las obras de la subestructura y superestructura. Sin embargo, las obras de losa, las obras de acceso y las obras complementarias cuentan con poco avance, considerando que, de acuerdo con la ingeniería de proyecto, el sitio cuenta con más de dos años de contar con todos los terrenos disponibles para finalizar la obra total. De acuerdo con el programa de trabajo, esta obra debió de estar concluida desde el **04 de julio de 2023**.

El avance evidenciado en esta visita al proyecto, mostró que únicamente se ha colocado una capa de mezcla asfáltica en la superficie de rodamiento superior del paso vehicular. Tanto en el cajón inferior como en los accesos de aproximación no se evidenció avance con respecto a la visita realizada en mayo 2023; a pesar de que este sitio cuenta con todos los terrenos disponibles para ejecutar obra. Ver Figura 8.

Figura 8. PIV El CAIS: Subestructura y superestructura completas. Obras de acceso y de aproximación sin avance.

Pese a contar con todo el terreno para ejecución de obra, este frente no presentó avance con respecto a la visita anterior en mayo 2023. Se indicó que dicho avance depende únicamente del contratista.

Paso Inferior Vehicular de El CAIS: Pendiente de finalización de los accesos de ambas márgenes de la calzada y la colocación de elementos de canalización, de seguridad y de señalización vial. La fecha fin programada fue al **04 de julio de 2023**.

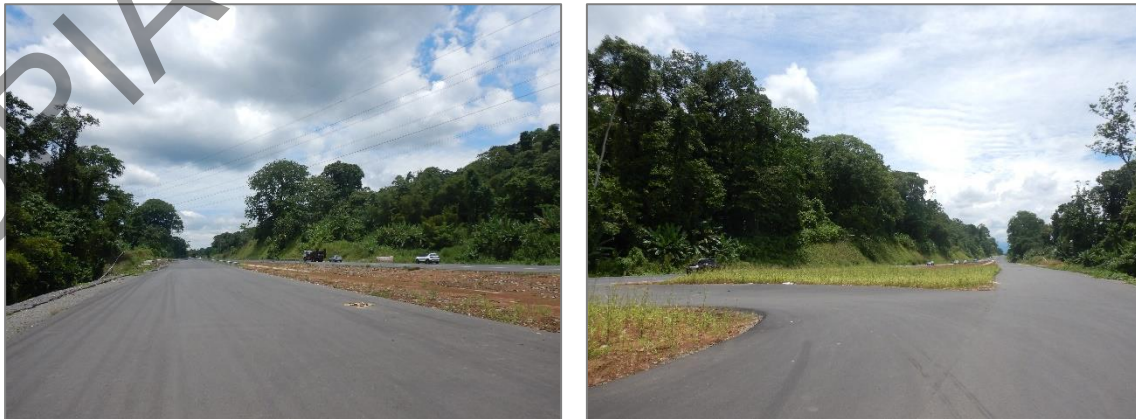
Este retorno tenía pendiente 15 propiedades por expropiar a la fecha de la visita, sin embargo, en el oficio de respuesta de la solicitud de información realizada por el equipo auditor, se indicó que la obra estaba concluida en un 100%. Al día de la visita se constató que la obra tiene pendiente la instalación de sistemas de contención vehicular, colocación de señalamiento vertical y la respectiva demarcación vial. Esta obra tiene fecha de conclusión al 11 de marzo de 2024. Ver Figura 9.

Figura 9. Retorno en el estacionamiento 103+150 pendiente de sistemas de contención vehicular, señalización vertical y demarcación vial, a pesar de haberse reportado como 100% concluido.

Los retornos de los estacionamientos 103 y 113 se encuentran construidos en un 100%. Sin embargo, el de la estación 103 carece de elementos de seguridad y señalización vial. De acuerdo con el programa de trabajo, estas estructuras tienen fecha de finalización al **11 de marzo de 2024** y al **27 de agosto de 2022** respectivamente.

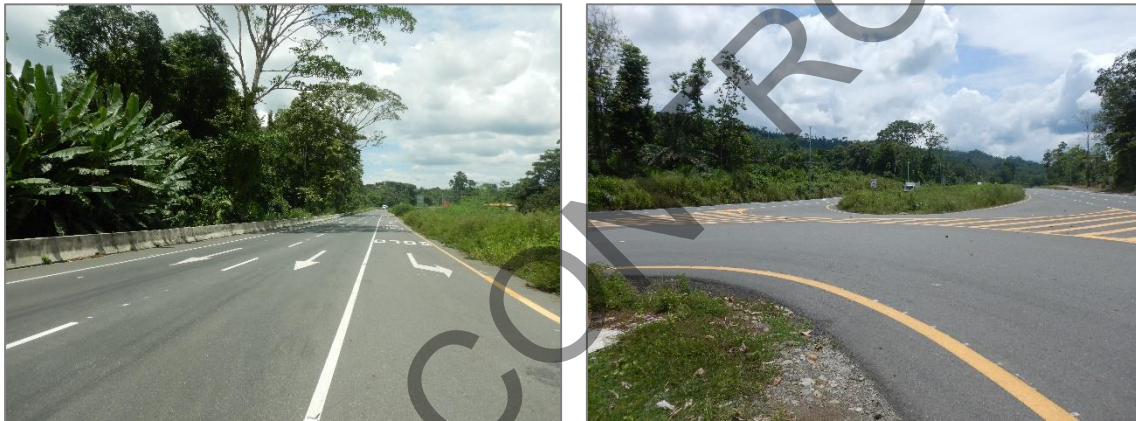
Este retorno tenía pendiente 3 propiedades por expropiar a la fecha de la visita, sin embargo, en el oficio de respuesta de la solicitud de información realizada por el equipo auditor, se indicó que la obra estaba concluida en un 100%. Al día de la visita se constató que la obra se encontraba finalizada. Esta obra tiene fecha de conclusión al **27 de agosto de 2022**. Ver Figura 10.

Figura 10. Retorno en el estacionamiento 113+407 finalizado en un 1005.
