20 de octubre, 2023.
AURA-11-2023-0009(221)

ASUNTO: Reporte de visita al proyecto “Diseño, Rehabilitación y Ampliación de la Ruta Nacional N°32 Carretera Braulio Carillo, Sección Intersección Ruta Nacional N°4 (Cruce a Sarapiquí)-Limón” del 04 de octubre de los corrientes, y reunión con la Unidad Ejecutora del proyecto.

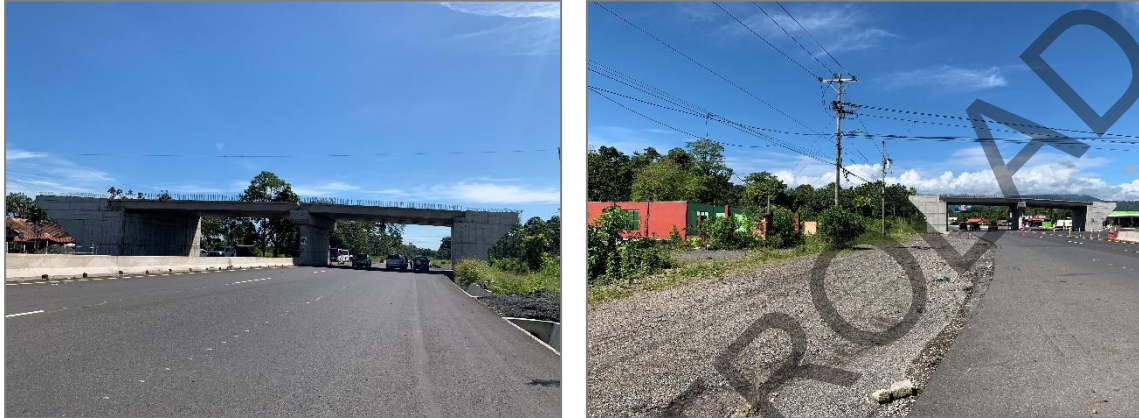
Este sitio cuenta con los terrenos expropiados en un 100 %, sin embargo, en los mismos se encuentran estructuras vacías que se deben demoler a fin de que se pueda dar inicio con las obras de acceso de la margen derecha. A la fecha, continúa sin concretarse la demolición y acarreo de escombros de las propiedades existentes en dicha margen (Ver Figura 1).

Figura 1. Propiedades por demoler en sitio de Intercambio Cruce Río Frío.

Como tema específico, se comentó el caso de las demoliciones que se requieren realizar en la margen derecha en sentido 1-2 del sitio de obra del intercambio del cruce de Río Frío, por cuanto desde el mes de mayo se ha reiterado la necesidad que la UERN32 concrete un plan para resolver dicha situación; por cuanto la misma continúa atrasando el avance de este frente de trabajo. Además, se indicó que durante la última semana de setiembre se coordinó realizar una reingeniería de diseño para evitar tener que expropiar un terreno ubicado en la margen izquierda en sentido 1-2 de la Ruta Nacional N°4.

En reuniones anteriores, la UERN32 había indicado que la única restricción que tenía este sitio eran las demoliciones indicadas; sin embargo, al 04 de octubre, el equipo auditor conoció el caso pendiente en la margen izquierda de la Ruta Nacional N°32.

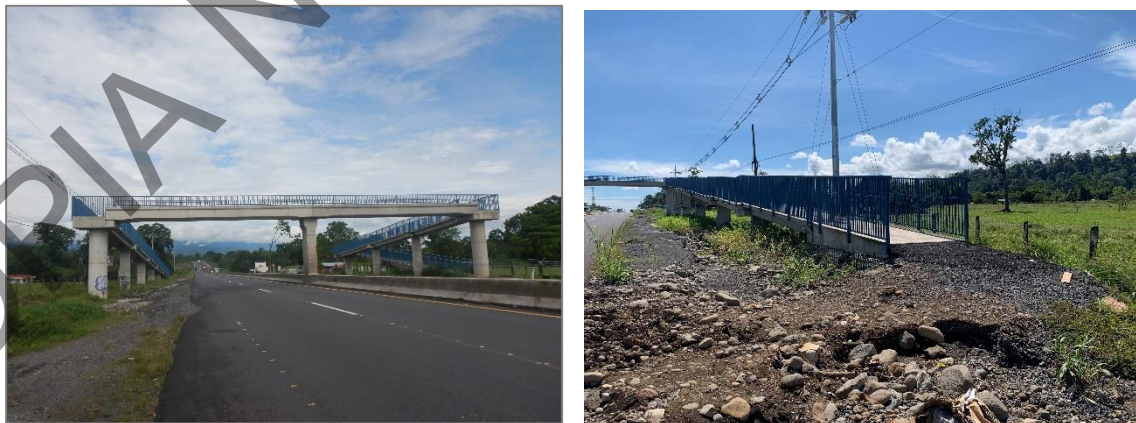
Al igual que en la visita anterior, este puente peatonal se identificó inhabilitado, debido que sus accesos estaban pendientes de ser construidos. Ver Figura 2.

La condición indicada en los puentes peatonales representa riesgos para la seguridad vial de los peatones más vulnerables del sistema de transporte, es decir, niños, adultos mayores y personas con problemas de discapacidad.

Figura 2. Paso Peatonal La Marina, falta de accesos de ingreso y salida al puente.

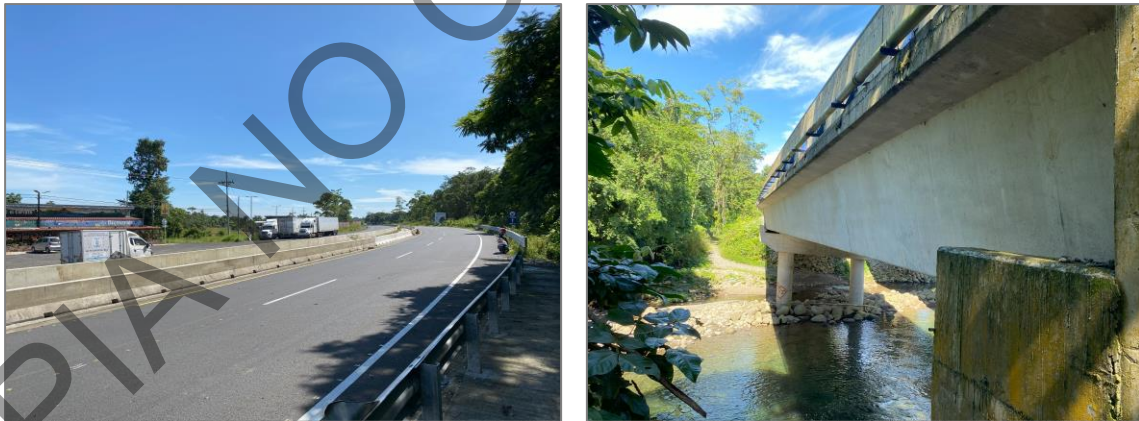
De acuerdo con la información suministrada por parte de la UERN32, el puente vehicular sobre el río Corinto, a la fecha de la visita se encontraba finalizado y gestionado a nivel financiero en un 100%. Esta auditoría procedió a realizar la respectiva detención para verificar su estado y efectivamente el mismo se encontraba concluido. Ver Figura 3.

Se consultó a la UERN32 acerca del alcance de los sistemas de contención vehicular del puente, y se indicó que únicamente se consideran dentro del mismo las barreras rígidas propiamente del puente. Tanto las barreras tipo transición como las barreras flexibles del tronco principal quedan fuera del alcance del puente.

Con respecto a todos los puentes nuevos, se tiene abierta una “No Conformidad” relacionada con los apoyos de los puentes. La UERN32 está a la espera de la recepción de los certificados de fabricación, certificaciones de terceros o de pruebas de calidad destructivas y no destructivas que garanticen la calidad de los apoyos para poder dar por atendida la no conformidad.

Figura 3. Puente sobre el río Corinto concluido.

- 4.3 Los puentes vehiculares nuevos tienen abierta una “no conformidad” relacionada con los apoyos, por cuanto a la fecha el contratista no ha presentado certificación del fabricante o de terceros que garantice la calidad de los elementos colocados.

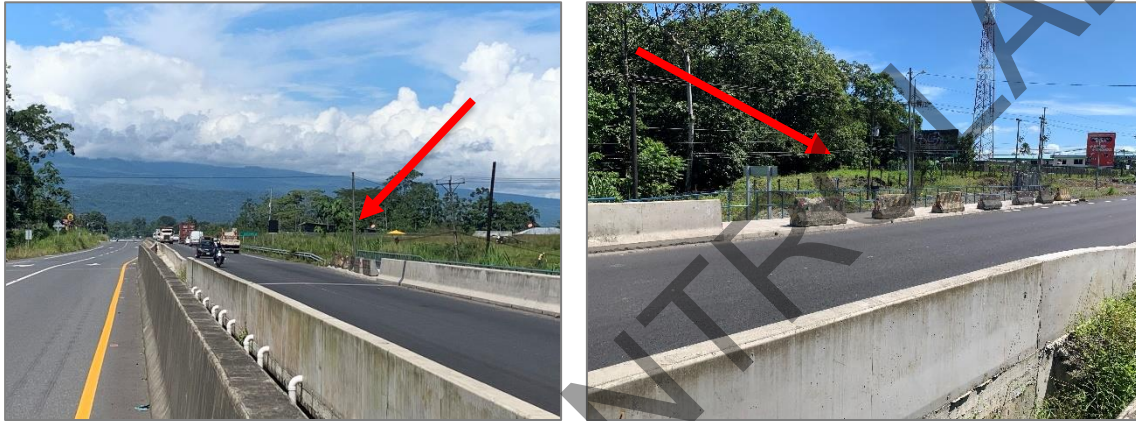
El puente sobre Río Blanco se observó concluido en un 100%, sin embargo, únicamente se identificó que, en sentido 2-1 tanto al ingreso como a la salida del puente, estaban pendientes de colocar los sistemas de contención vehicular flexibles que fungen como barreras de transición entre las barreras del puente y las barreras del tronco principal de la ruta. Ver Figura 4.

Figura 4. Barreras de contención vehicular pendientes de colocar como barreras transitorias entre las barreras rígidas del puente y las flexibles del tronco principal.

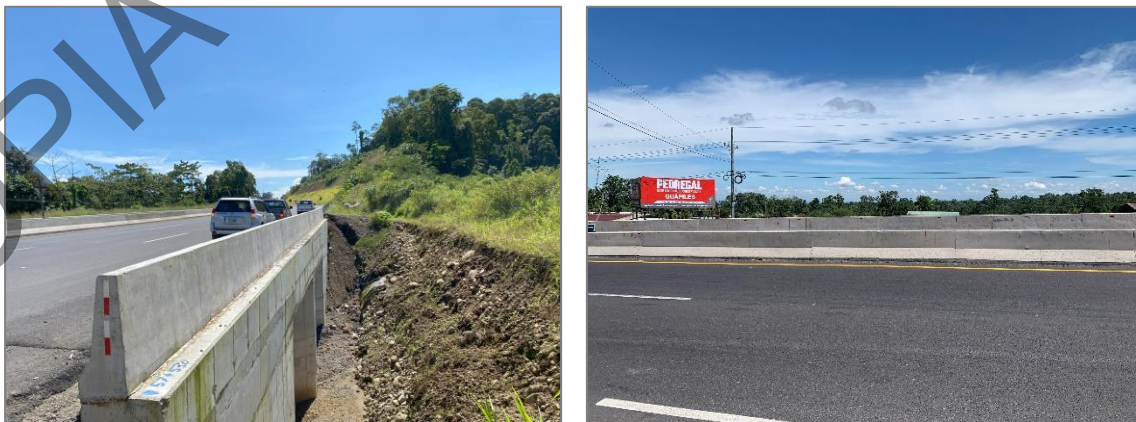
Este paso inferior no presentó ningún avance constructivo con respecto a la última visita, salvo que se finalizó con la confección de las barreras de contención medianeras y las de los extremos del tronco principal. Además, en la margen izquierda de la ruta en sentido 1-2, se requiere expropiar un terreno para poder finalizar esta obra principal. Ver Figura 5.

Figura 5. Estado del paso inferior vehicular en la comunidad de Danta.

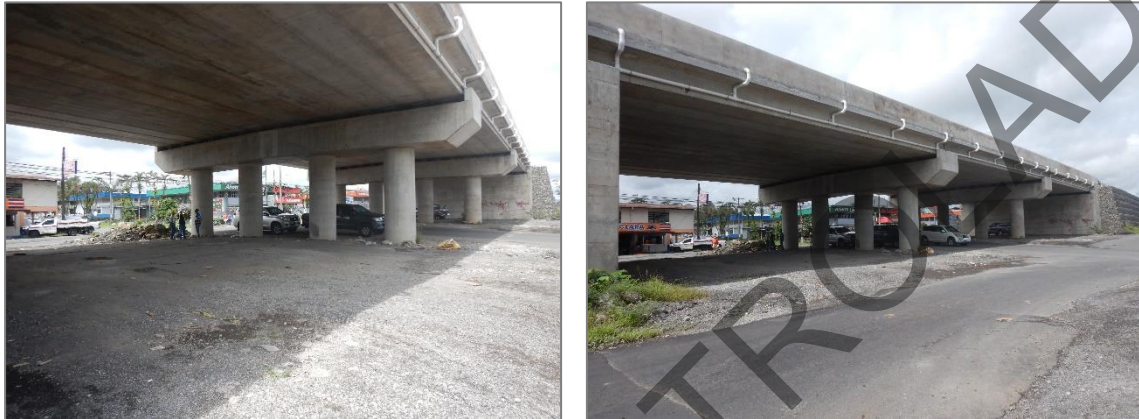
La sección inferior del intercambio no tiene avances significativos, pese que el cronograma indicaba que la obra sería concluida el **14 de julio** de los corrientes. Esta sección lleva una rotonda con su glorieta y todo su señalamiento y demarcación vial respectiva, sin embargo, no se evidenció avance alguno. Ver Figura 7.

Figura 7. Nulo avance en sección inferior del intercambio de Guápiles entre mayo y octubre 2023.

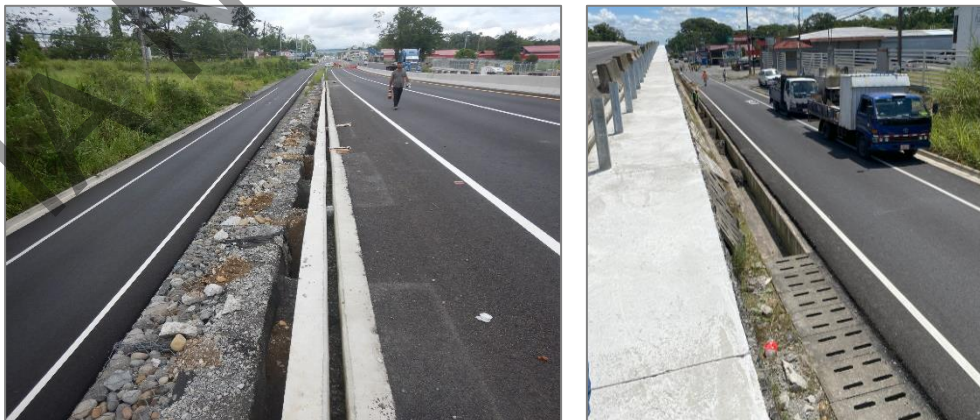
En la visita de agosto 2023 se visualizó que una empresa colocaba postes del sistema de contención vehicular sobre la sección superior del intercambio, y al mismo tiempo se dañaba las canastas de los muros de gaviones adyacentes. Para esta visita, se observó la corrección de dicha situación, debido a que se protegieron los muros de gaviones con una colada de mortero en la superficie de los muros. Ver Figura 8.

Figura 8. Protección de muro de gaviones con colocación de mortero producto de la colocación de postes para sistemas de contención vehicular.

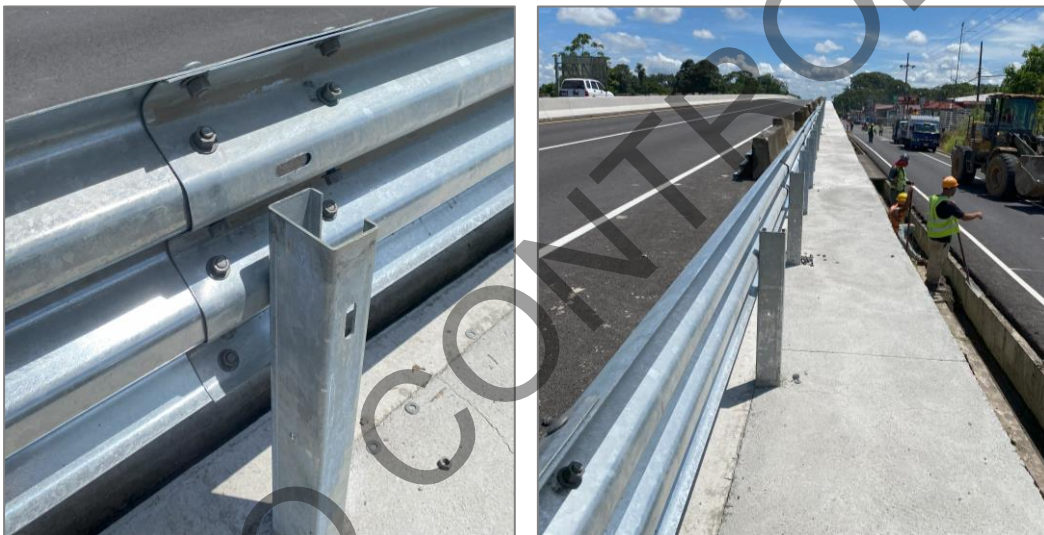
Adicionalmente se observó la colocación de los sistemas de contención flexible denominado “trionda”, lo cual desde la perspectiva del equipo auditor debe ser

verificada por la UERN32, debido a que los postes como tal se han instalado a una altura inferior con respecto a la barrera. Para constatar lo indicado, se requiere conocer la ficha técnica de los sistemas de contención vehicular, la cual fue solicitada a la UERN32, sin embargo, a la emisión de este reporte no había sido suministrada. Ver Figura 9.

Figura 9. Colocación de postes para sistemas de contención vehicular en la sección superior del intercambio de Guápiles.

- 4.4 En el intercambio de Guápiles se identificó por parte del equipo auditor, que los postes para sujetar los sistemas de contención vehicular sobre la sección superior del mismo, están colocados a una altura que debe ser verificada por parte de la UERN32, así como la conexión entre postes y barreras como tal. Ante dicha duda, se solicitó las fichas técnicas de las barreras y su certificación de calidad conforme a lo especificado por el fabricante, sin embargo, a la fecha del presente informe, no se recibió información al respecto por parte de la UERN32.

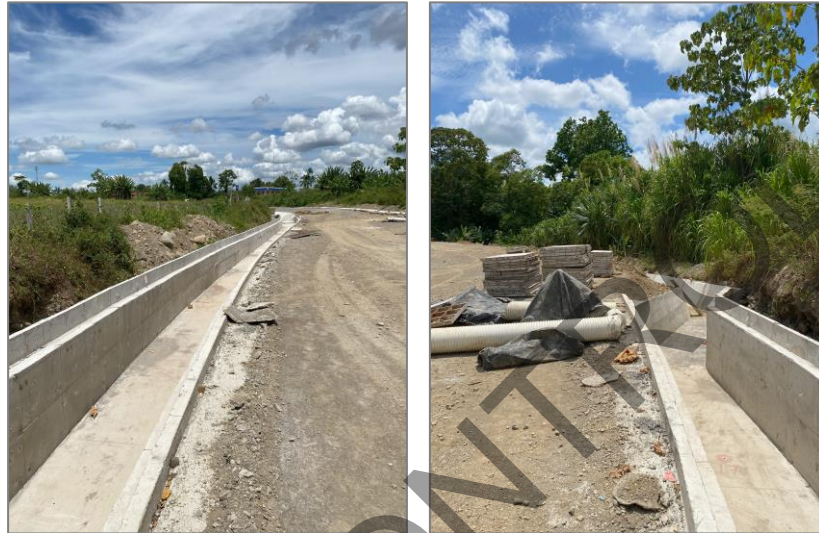
El paso superior vehicular de Guácimo no presentó mayor avance con respecto a la visita de agosto. En esta ocasión, se observó el avance constructivo en las cunetas del acceso de la margen derecha en sentido 1-2. El otro acceso no presentó ningún avance con respecto a la visita anterior. Ver Figura 10.

Figura 10. Construcción de cunetas en margen derecha del paso superior de Guácimo.

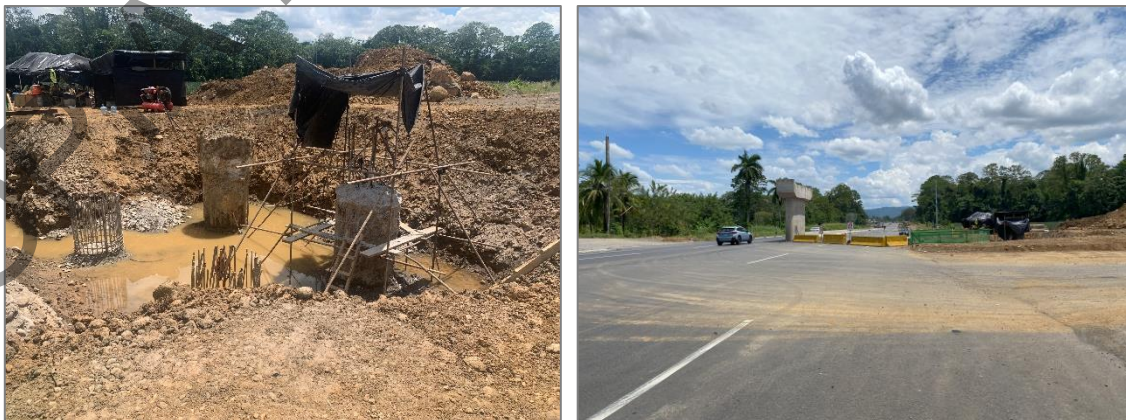
Después de mucho tiempo de estar detenidos los trabajos en este frente de obra, se volvieron a retomar las labores debido a que ya no existe impedimento por falta de expropiaciones. Las labores evidenciadas son el descabezado de pilotes en el bastión de la margen derecha del proyecto en sentido 1-2. Ver Figura 11.

Figura 11. Obras en subestructura del PSV de la Francia.

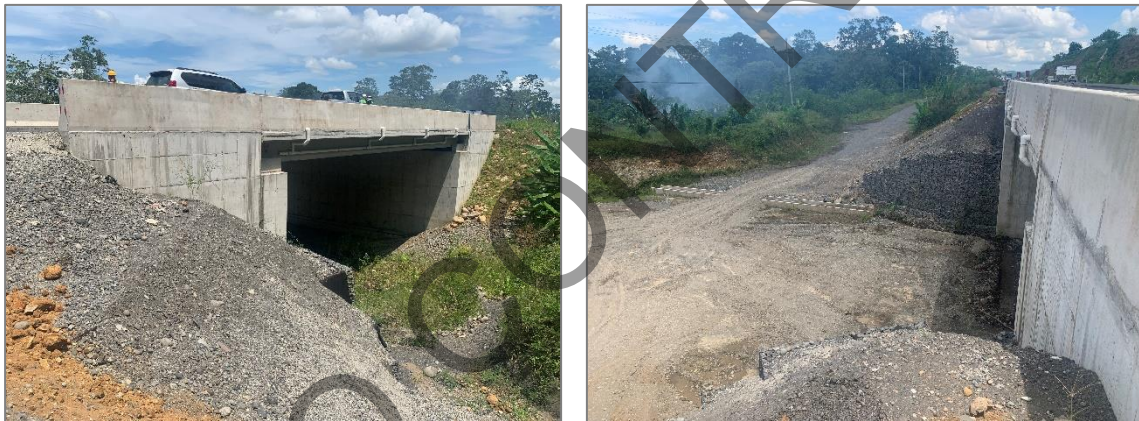
Esta estructura corresponde con un paso inferior vehicular que presenta un avance considerable, sin embargo, de acuerdo con la ingeniería de proyecto, el sitio cuenta con más de dos años y medio de contar con todos los terrenos disponibles para finalizar la obra total. De acuerdo con el cronograma, esta obra debió de estar concluida desde el **04 de julio de 2023**. Para esta visita no se mostró un avance significativo. Ver Figura 12.

Figura 12. Avance insignificante en paso inferior del C A I S entre mayo y octubre de 2023.

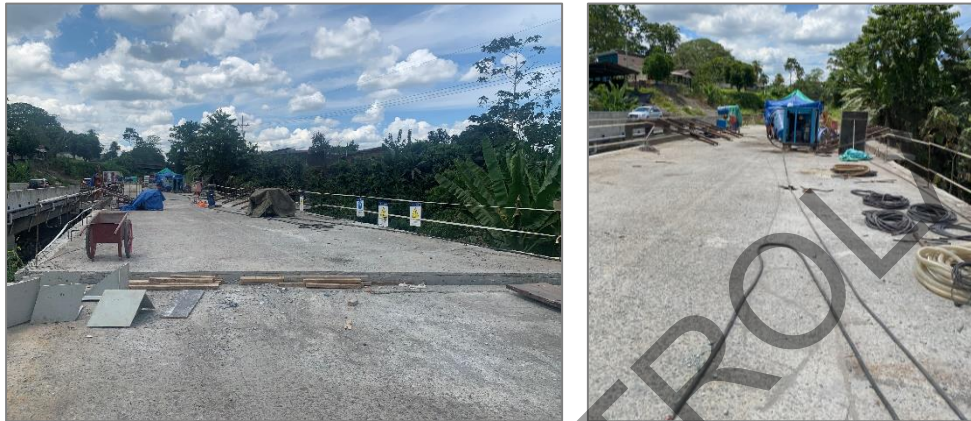
Después de seis años de iniciada la etapa constructiva del proyecto, se iniciaron los trabajos de rehabilitación del puente sobre el río Siquirres, dado que se resolvió temporalmente un problema de acceso en una propiedad en la margen derecha del sitio del puente. Eventualmente, dicha propiedad deberá ser expropiada por la Administración, sin embargo, a la fecha, la UERN32 coordinó con el dueño de la propiedad reubicar su acceso, a fin de que la sección nueva del puente pueda ser utilizada para el paso regulado del flujo vehicular. Ver Figura 13.

Figura 13. Obras de rehabilitación en el puente existente sobre el Río Siquirres.
