21 de junio, 2023.
AURA-11-2023-0004 (221)

ASUNTO: Reporte de visita al proyecto “Diseño, Rehabilitación y Ampliación de la Ruta Nacional N°32 Carretera Braulio Carillo, Sección Intersección Ruta Nacional N°4 (Cruce a Sarapiquí)-Limón” los días 17 y 18 de mayo 2023, y seguimiento del programa de trabajo.

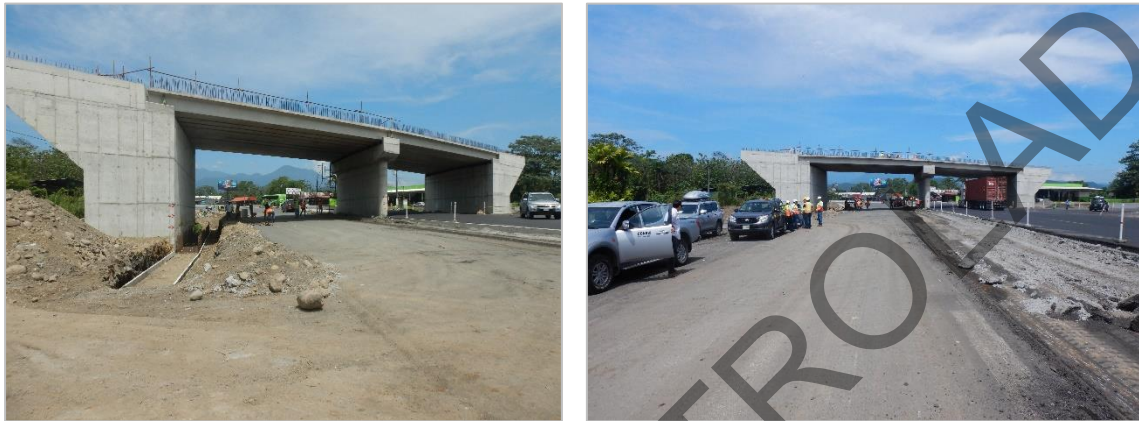
Figura 1. Intercambio Cruce Río Frío.

Se visualizaron obras en ejecución correspondientes con drenajes adyacentes al intercambio con poca presencia de recurso humano. Además, se observó que se han realizado trabajos en la superestructura del intercambio, sin embargo, al día de la gira no se encontraban laborando en la misma. En este intercambio básicamente la pila central y los bastiones de ambas márgenes están construidos. Se encuentra pendiente completar las obras de acceso de ambas márgenes. Ver Figura 1.

En este punto, de acuerdo con la ingeniería de proyecto, ya se cuenta con los terrenos expropiados, sin embargo, en los mismos se encuentran estructuras vacías que se deben demoler para reubicar los postes de luz adecuadamente, a fin de que se pueda dar inicio con las obras de acceso de la margen derecha. A la fecha, se debe de gestar la demolición de las obras.

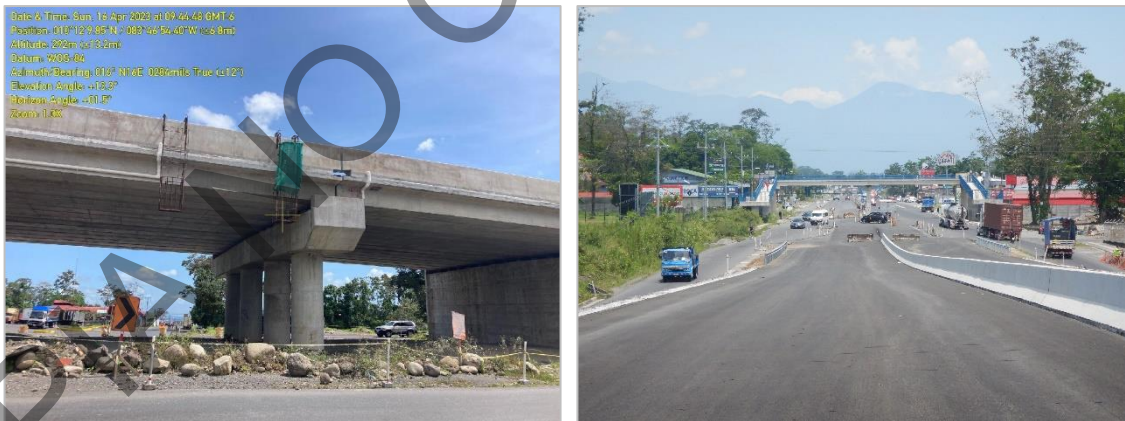
Figura 3. Intercambio de Guápiles.

El intercambio de Guápiles presentó un avance alto, por cuanto se determinó la ejecución de obras complementarias correspondientes con barreras de contención vehicular sobre la superficie principal del intercambio, así como la visualización de asfalto colocado en las losas de aproximación de ambas rampas del acceso principal y en dicha superficie de ruedo. Esta estructura cuenta con los terrenos necesarios para laborar en su totalidad y su avance depende básicamente de la programación y rendimientos del contratista. Ver Figura 3.

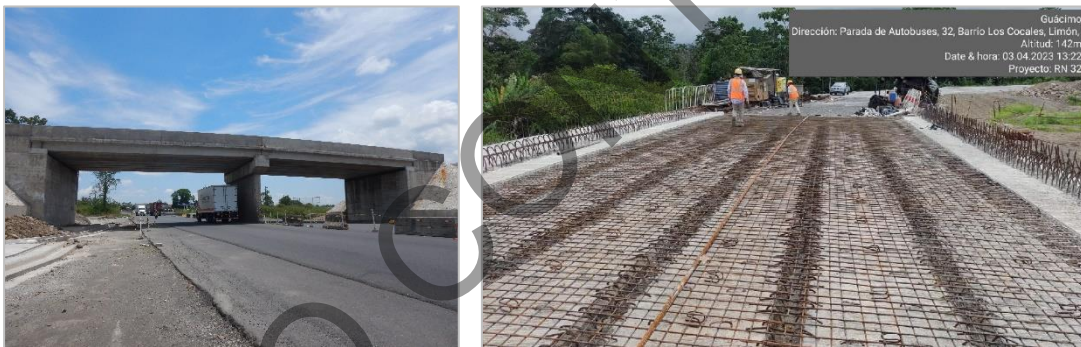
El paso superior vehicular de Guácimo presentó un avance considerable, por cuanto se evidenció la subestructura terminada, la superestructura y las obras de acceso se identificaron con bastante avance físico. En este punto, se cuenta con todos los terrenos disponibles para trabajar, y de acuerdo con la ingeniería de proyecto, pese a que solo hace falta un terreno por expropiar, el mismo cuenta con un permiso de EPV. Al día de la gira (17 de mayo 2023) en esta estructura no se observó ningún equipo de trabajo en ejecución por parte del contratista. Ver Figura 4.

Figura 4. PSV Guácimo: Subestructura terminada y avance en superestructura del paso vehicular superior.

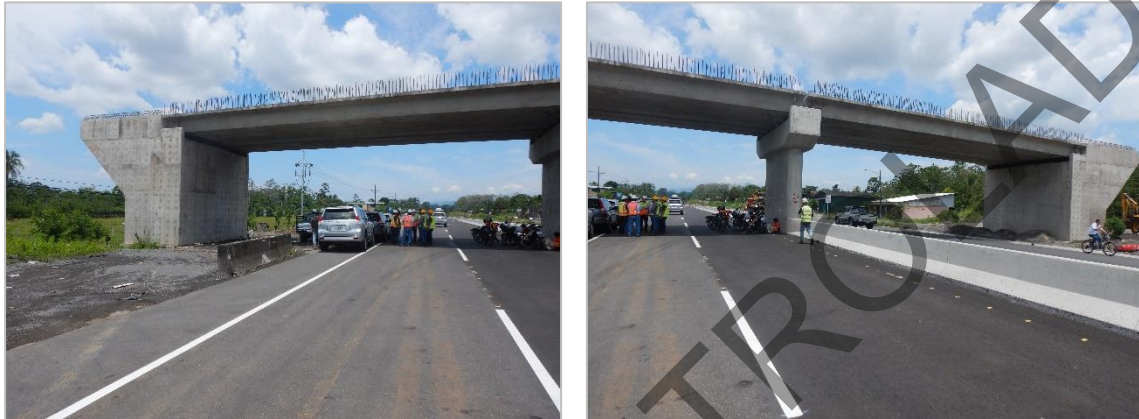
En esta estructura se identificaron finalizadas la pila principal y ambos bastiones de la subestructura. Además, la superestructura presenta un avance considerable. Las obras de rampas de acceso de ambas márgenes y las losas de aproximación, aún no han iniciado por falta de trámites expropiatorios. Ver Figura 5.

Figura 5. PSV Pocora: Subestructura terminada y avance en superestructura del paso vehicular superior.

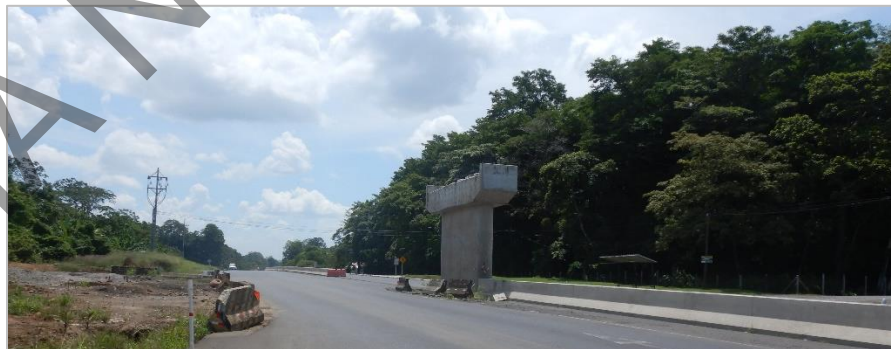
En este paso vehicular superior únicamente se observó la construcción de la pila principal, sin embargo, y de acuerdo con la ingeniería del proyecto todos los terrenos están inscritos y expropiados, salvo uno de la margen izquierda de la vía que se ha tratado de gestionar a través de una EPV. Por lo demás, el respectivo avance de la estructura depende únicamente de la programación del contratista. Ver Figura 6.

Figura 6. PSV La Francia: Ejecución de la pila principal.

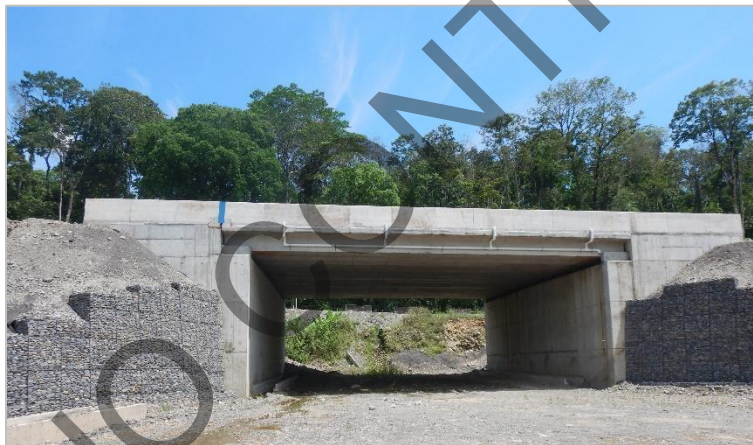
Esta estructura corresponde con un paso inferior vehicular que presenta un avance considerable, por cuanto se evidenció la finalización de las obras de la subestructura y superestructura. Sin embargo, las obras de losa, las obras de acceso y las obras complementarias cuentan con poco avance, considerando que, de acuerdo con la ingeniería de proyecto, el sitio cuenta con más de dos años de contar con todos los terrenos disponibles para finalizar la obra total. El avance de este paso vehicular depende de la programación del contratista. Ver Figura 7.

Figura 7. PIV El CAIS: Subestructura y superestructura completas. Obras de acceso y de aproximación pendientes.

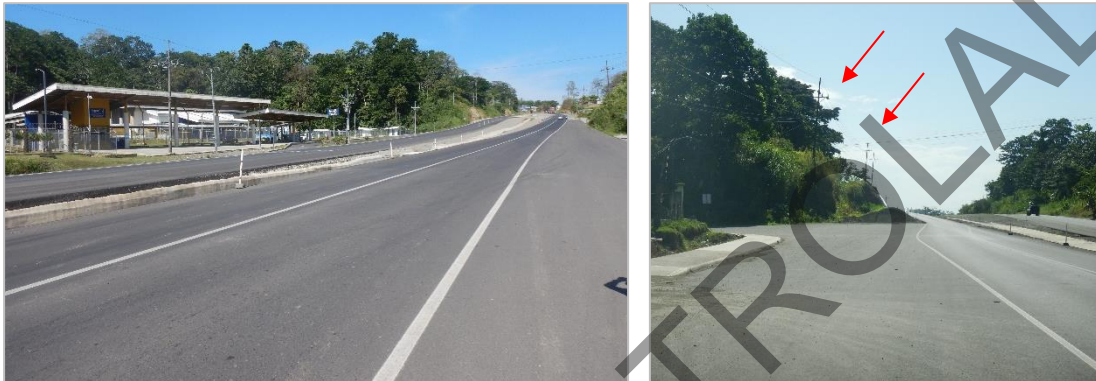
El retorno frente al INA presentó un avance alto, por cuanto la superficie y obras de terracería evidenciaron un avance considerable. Sin embargo, el atraso corresponde con dos terrenos a expropiar en la margen izquierda de la vía, lo que ha limitado al contratista que se reubiquen los servicios eléctricos en ese sector, por lo cual, mientras no se habiliten esos terrenos, no se puede acondicionar el sitio para construir los carriles pendientes. Cabe destacar, que, a pesar de la falta de expropiación de dos terrenos, el contratista avanzó considerablemente con el retorno en los espacios que tenía disponibles. Ver Figura 8.

Figura 8. Retorno frente al INA: Avance considerable de la obra y pendiente de terrenos a expropiar para reubicación de servicios públicos y construcción de los carriles faltantes.

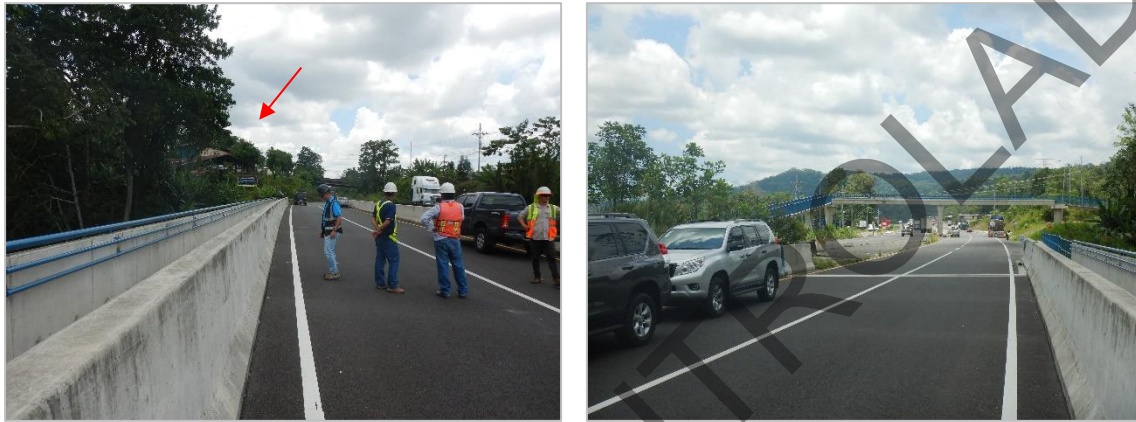
El puente sobre el Río Siquirres presenta un avance alto correspondiente con la obra nueva, debido a que tanto la subestructura, la superestructura y las obras complementarias muestran casi un 100% de las obras terminadas. La situación particular en este puente, radica que, en la margen derecha, previo al ingreso del puente, existe un terreno que debe de ser expropiado, y mientras el mismo no se encuentre libre, el contratista no podrá avanzar con la rehabilitación del puente existente, el cual se encuentra habilitado para la circulación actual de los vehículos que transitan por la Ruta Nacional N°32. Ver Figura 9.

Figura 9. Puente sobre el Río Siquirres: Obra nueva casi en un 100% de avance, pendiente rehabilitación del puente existente por falta de terreno a expropiar.

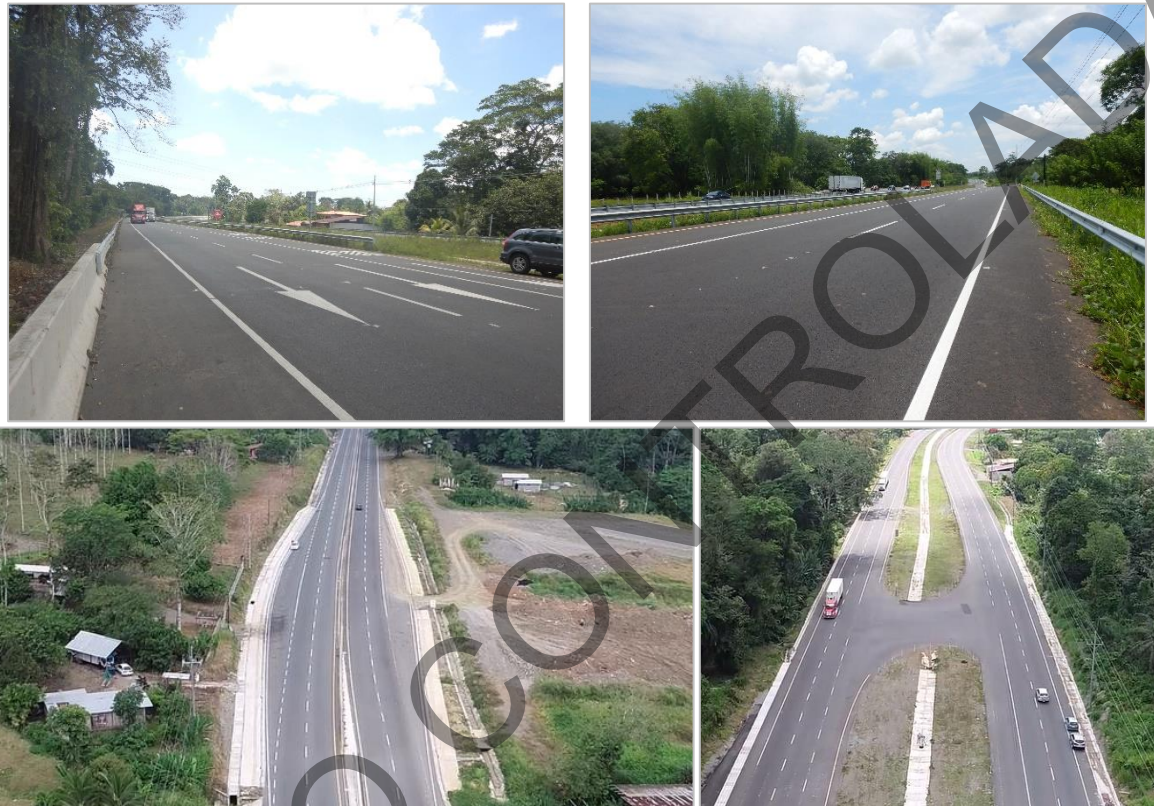
Figura 11. Vista general del trayecto en operación del proyecto.

Por otra parte, de acuerdo con la ingeniería del proyecto, este tramo se encuentra parcialmente finalizado y en operación regular, sin embargo, el mismo no puede ser recibido a satisfacción por la UERN32, sin que medie un certificado de recepción de obra para cualquier parte de obra permanente, según lo estipula el apartado 10.2 del Contrato del Proyecto RN32. Por lo anterior, mientras el proyecto esté en proceso de ejecución y no cuente con ningún certificado de recepción definitiva por parte de la Administración, el contratista continúa siendo el único responsable del proyecto y su mantenimiento.

En consideración con este trayecto del proyecto, y en virtud de la primera fecha de finalización contractual establecida (04 de octubre de 2020), a pesar de los atrasos experimentados por los procesos expropiatorios pendientes, se ha evidenciado que, el contratista ha contado con el espacio disponible y el plazo suficiente, y aún más, para completar la rehabilitación y construcción de obra nueva para los trabajos correspondientes al tronco principal del proyecto.
