AUAD-05-2023-0004 (509)

ASUNTO: Servicio preventivo de advertencia sobre el cumplimiento del Plan de Manejo de Tránsito en el proyecto Paso a Desnivel La Galera.

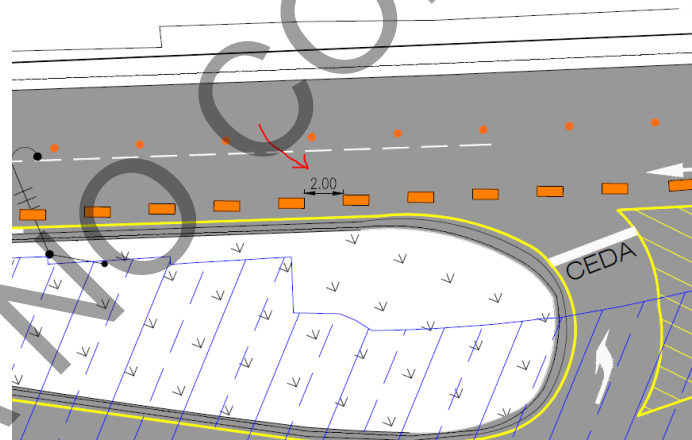
Figura 6. Distanciamiento entre barreras (PMT Paso a Desnivel La Galera).

En detalle de lámina del PMT del proyecto se lee que, el distanciamiento máximo entre barreras se definió en 2 metros (figura 6).

Se midieron distancias entre barreras de hasta 13 metros (figura 7), por lo que no se cumple con la separación mínima entre estos elementos. Además, se identificó un tramo de carretera, en el cual originalmente se circulaba en un solo sentido, y fue separado para la circulación en doble sentido por motivos del proyecto, el cual no cuenta con barreras de canalización, lo que podría confundir a los conductores al no advertir los cambios en los sentidos de circulación (figura 8).

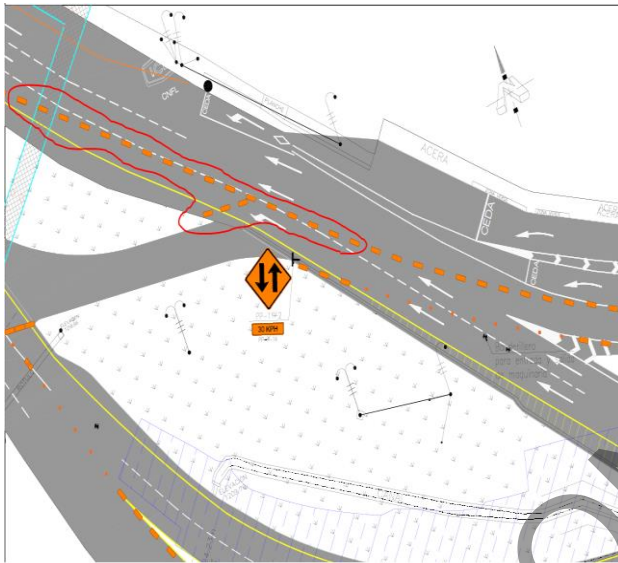
Figura 9. Disposición barreras en PMT aprobado para proyecto La Galera.

Además, ante la ausencia de una transición adecuada al final de la canalización en el sentido 2-1, se pueden generar maniobras riesgosas cuando vehículos que circulan en un carril ven la disponibilidad de más carriles, por lo que no se respeta el orden de incorporación al mayor número de carriles, figuras 9 y 10.

El faltante de continuidad en barreras de canalización o una separación entre estos elementos mayor a la definida puede provocar confusión en los conductores acerca de las maniobras permitidas y, estimular la realización de maniobras riesgosas. Se identifica especial riesgo en un tramo en el que se separó el sentido de circulación en dos sentidos, en donde, un vehículo acostumbrado a circular en dos carriles en un solo sentido podría circular en sentido contrario al definido temporalmente para la ejecución de las obras.

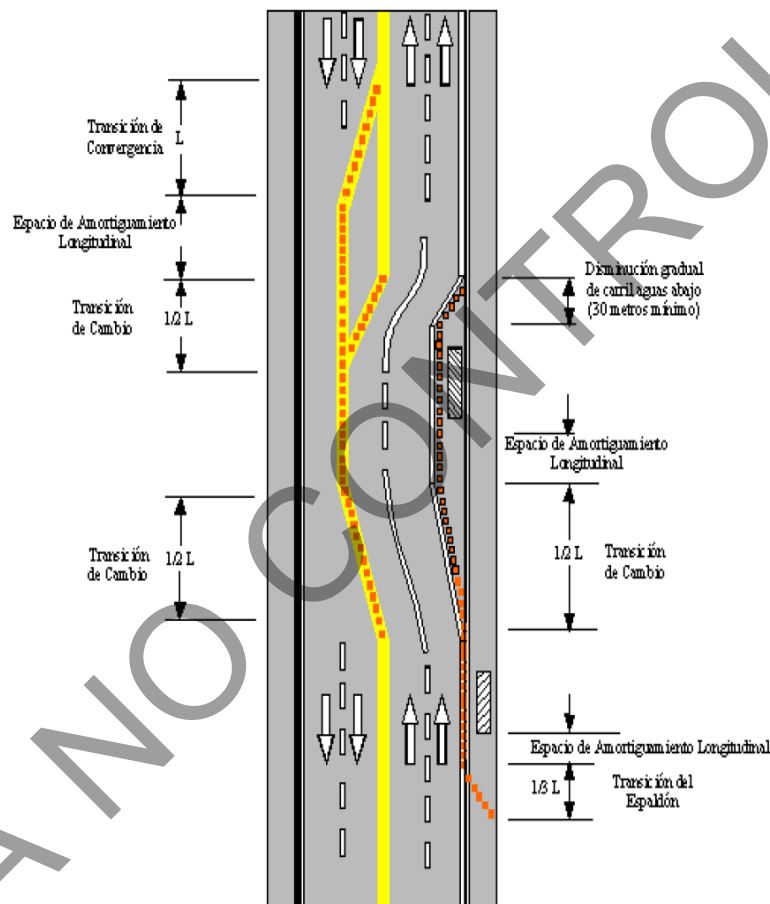
Figura 13. Detalle de “Trapers” Demarcación horizontal parcialmente borrada y sin cambios.

Esto en caso de que un vehículo, que no advierta el cambio en la dirección de los elementos canalizadores y colisione con éstos, tenga la oportunidad de frenar en un espacio libre, lo que evita el impacto con el flujo vehicular que transita en la dirección contraria, como se muestra en la figura 13. Para el caso de una velocidad de operación de 40 KPH, la normativa recomienda que el amortiguamiento longitudinal tenga una

distancia mínima de 15 metros, esto sin contar las distancias de transición de convergencia y de cambio.
