10 de noviembre 2023.
AUAD-11-2023-0006 (509 - 416)

ASUNTO: Advertencia sobre la condición de los sistemas de contención vehicular en los puentes construidos sobre el Río Rempujo, Río Esperanza y Quebrada Sube y Baja en la Ruta Nacional N°160.

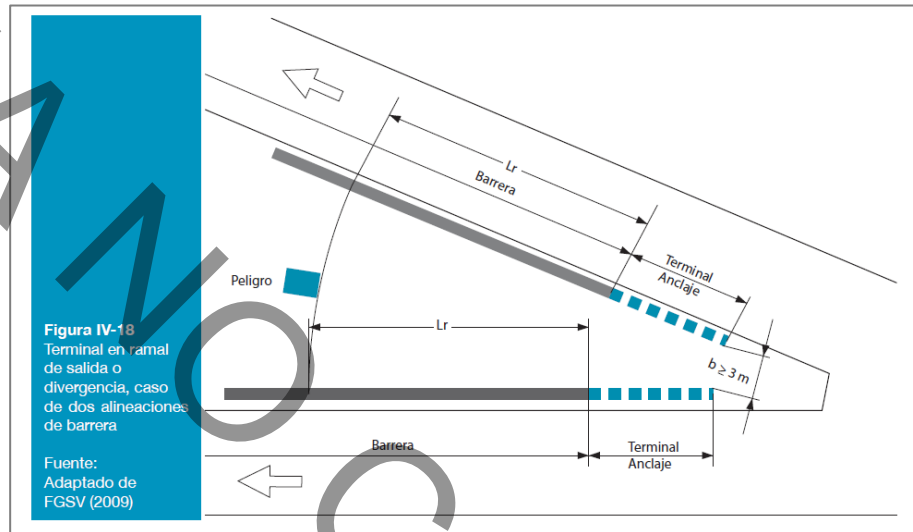
Figura 9. Consideraciones del Manual SCV 2014 para convergencia de SCV.

En el caso de dos alineaciones de barreras, paralelas respectivamente a cada vía y convergentes en un punto (cuando la distancia entre los extremos es menor a 3 m), el Manual SCV 2014 recomienda recurrir a la implantación de un atenuador de impacto redirectivo. Ver Figura 9. Esta consideración de la utilización de una Terminal Absorbente de Energía (TAE) es recomendable⁵ para una y dos alineaciones convergentes de barreras. Además, si la distancia entre barreras convergentes (b en Figura 9) es mayor a 3 metros pueden colocarse en la disposición

El Manual SCV 2014 indica que, en el caso de ocurrencia de un choque contra la unión de las barreras que convergen a una velocidad considerable, se podría desprender uno de los elementos de la barrera y perforar el habitáculo del vehículo.

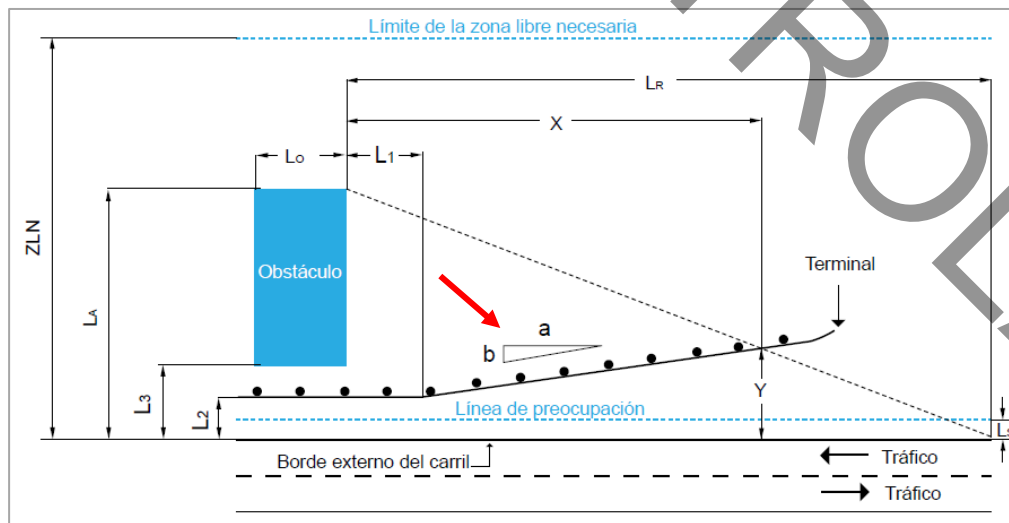
Figura 12. Razón de esviaje ($b:a$) en SCV.

Los puentes inspeccionados de la Ruta 160 no presentan terminales con razones de esviaje de acuerdo con las especificaciones mínimas del Manual SCV 2014, debido a que, en todos los puentes se identificó terminales de barreras paralela a la vía. Ver Figuras 10 y 11.

La razón de esviaje ($b:a$ en la Figura 12) en SCV corresponde con una propuesta de colocación de las barreras de contención anterior y posterior al obstáculo correspondiente, donde se considera su instalación con un ángulo de inclinación horizontal y vertical para ambos sentidos de circulación, con el objeto de minimizar la reacción abrupta de un conductor ante la presencia de un obstáculo cercano a la vía, por cuanto, la recomendación del Manual SCV 2014 busca que la barrera con esviaje se acerca gradualmente al borde de la carretera previo al obstáculo, y se aleja gradualmente del borde de la carretera posterior al obstáculo (Ver Figura 12). Además, en la Figura 13 se muestran las razones de esviaje para terminales de barreras de contención según lo especificado en el Manual SCV 2014.

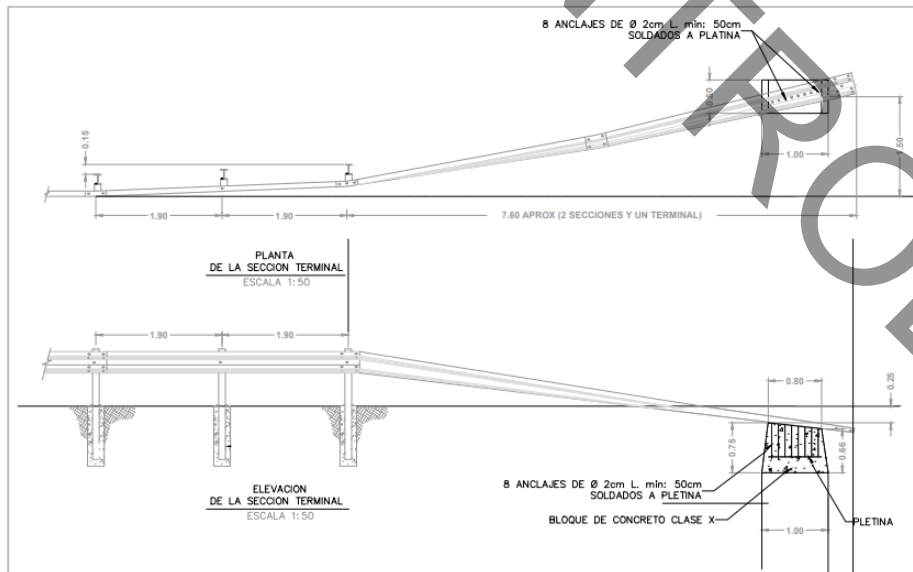
Figura 14. Especificaciones para barreras de contención proyecto puente Río Esperanza.

Según lo especificado en los planos de diseño del puente sobre Río, el esviaje para las barreras de contención debe ser de 0.19 ($1,5 / 7,6=0,19$). Ver Figura 14.

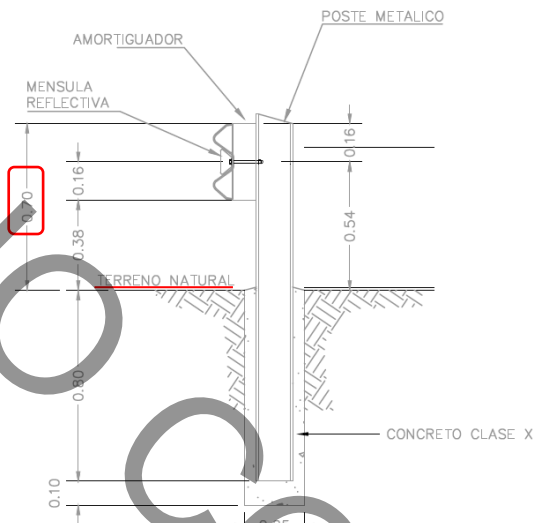
Figura 22. Especificación de altura de barrera de contención para el puente de Quebrada Sube y Baja.

De acuerdo con las especificaciones de los planos recibidos por parte de la Gerencia de Construcción de Vías y Puentes para las barreras de contención del puente sobre Quebrada sube y Baja, éstas se deben colocar a 70 centímetros del terreno natural. Ver Figura 22.

Para los tres puentes en cuestión se tomaron medidas desde la superficie del bordillo existente (espacio de tránsito peatonal) y hasta la sección superior de la barrera. El bordillo presenta un espesor de 20 cm. En el caso del puente sobre el Río Rempujo se midió una altura de la barrera de 65 cm de altura a lo largo del puente. En los SCV de los accesos se midió una altura de 80 cm. En el caso del puente sobre el Río Esperanza se midió entre 65 cm y 70 cm de altura a lo largo del puente; sin embargo, en los accesos se midió una altura de entre 75 cm y 80 cm (barreras rígidas). Y finalmente, en el caso del puente sobre Quebrada Sube y Baja se midió entre 80 cm y 85 cm de altura. En los accesos se midieron alturas de los SCV entre 75 cm y 85 cm. De conformidad con la realidad de los tres puentes, se determinó que las barreras fueron colocadas 20 centímetros por encima de lo especificado en planos con respecto a la superficie de la calzada; es decir, aproximadamente a 90 cm. Ver Figura 23.
