11 de setiembre de 2023.
AURA-11-2023-0007(509)

ASUNTO: Reporte de visita al proyecto “DISEÑO Y CONSTRUCCIÓN DEL PASO A DESNIVEL EN EL CRUCE “LA GALERA”, RUTAS NACIONALES Nos. 2 Y 251” el día 09 de agosto 2023, y seguimiento del programa de trabajo.

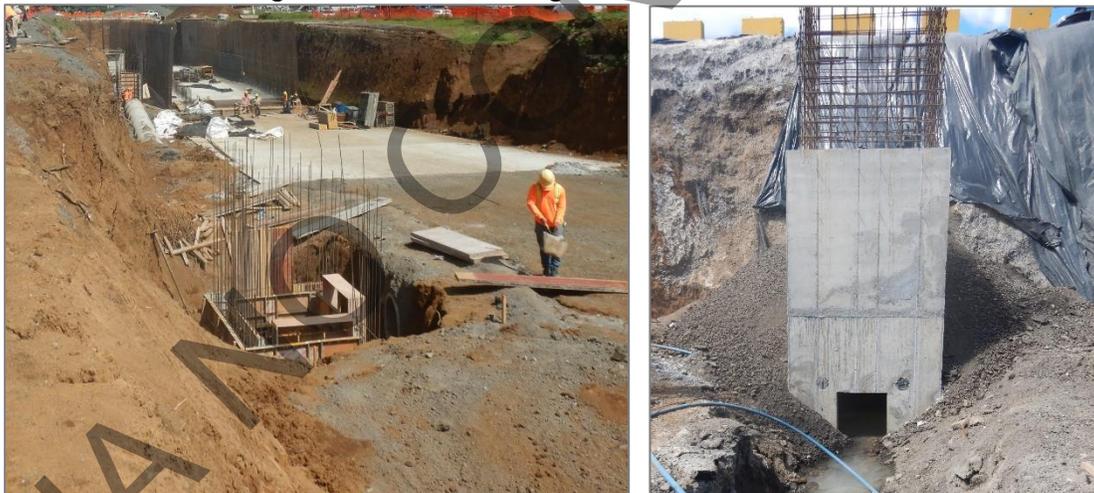
De acuerdo con la información suministrada, el programa de trabajo de junio 2023, estos pozos de registro estaban programadas para iniciar entre mayo y junio de 2023 y finalizar en setiembre de 2023. Al 09 de agosto los pozos estaban en ejecución. En la Figura 1. se ilustran los pozos de registro observados en la visita:

Figura 1. Pozos de registro en construcción.

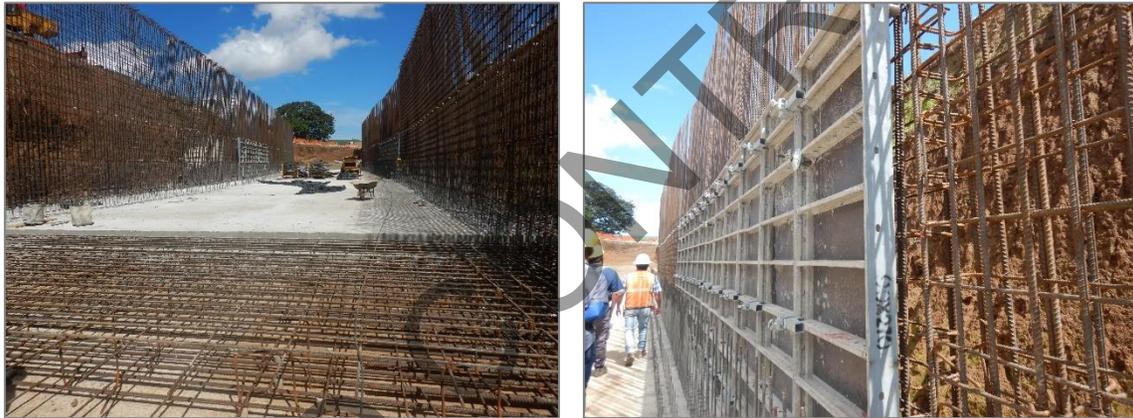
Con respecto al paso inferior vehicular, se observó avance en la colocación de acero de refuerzo para losa y de muros laterales, así como el inicio de la colocación de encofrado para colocación de concreto hidráulico en muros laterales. En el programa de trabajo de junio 2023, se evidenció que para los meses de junio, julio y agosto se tendrían avances en actividades como la colocación de acero y concreto hidráulico de losa inferior, miembros de concreto estructural y prefabricado de la viga Doble T, así como la colocación de acero de refuerzo y concreto hidráulico

En la Figura 2. se ilustran el acero de refuerzo y el concreto hidráulico colocado para losa inferior y el acero de refuerzo para muros, así como un panel de encofrado para concreto hidráulico para muro lateral.

Figura 2. Acero de refuerzo y concreto hidráulico en losa inferior. Acero de refuerzo e inicio de encofrado para muros laterales.

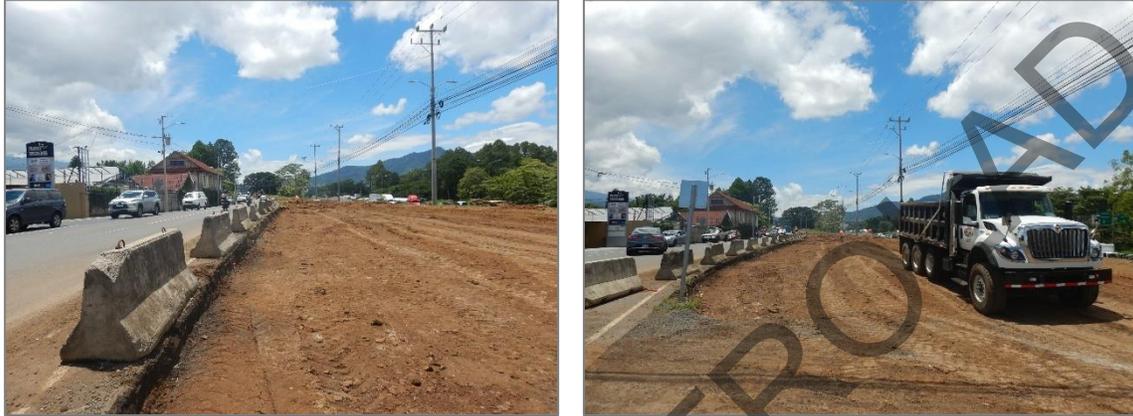
Se evidenció un avance importante en la excavación y conformación del tramo por ampliar en sentido Curridabat – Tres Ríos sobre la Ruta Nacional N°251. En relación con el programa de trabajo, la excavación de este carril se tenía contemplada iniciar en marzo 2023 y finalizar en mayo 2023. Con respecto al programa de trabajo actualizado al 22 de junio de los corrientes, las actividades de explanación del eje 10, correspondientes con remoción del pavimento, excavación en la vía y excavación de préstamo selecto caso 2 se encontrarían finalizadas en un 100%.

En la Figura 3. se ilustra la conformación del nuevo carril en sentido Curridabat – Tres Ríos sobre la Ruta Nacional N°251.

Figura 3. Conformación del nuevo carril en eje 10.

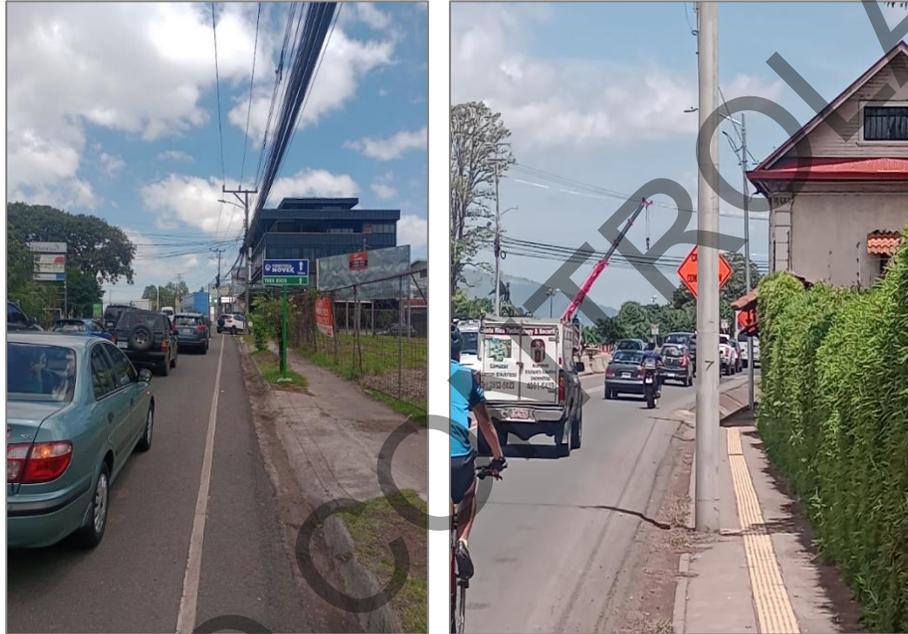
Figura 4. Ausencia de señalamiento preventivo previo a las obras en sentido 2-1 (imagen izquierda). Obstáculos frente a señales preventivas de trabajos en la vía (imagen derecha).

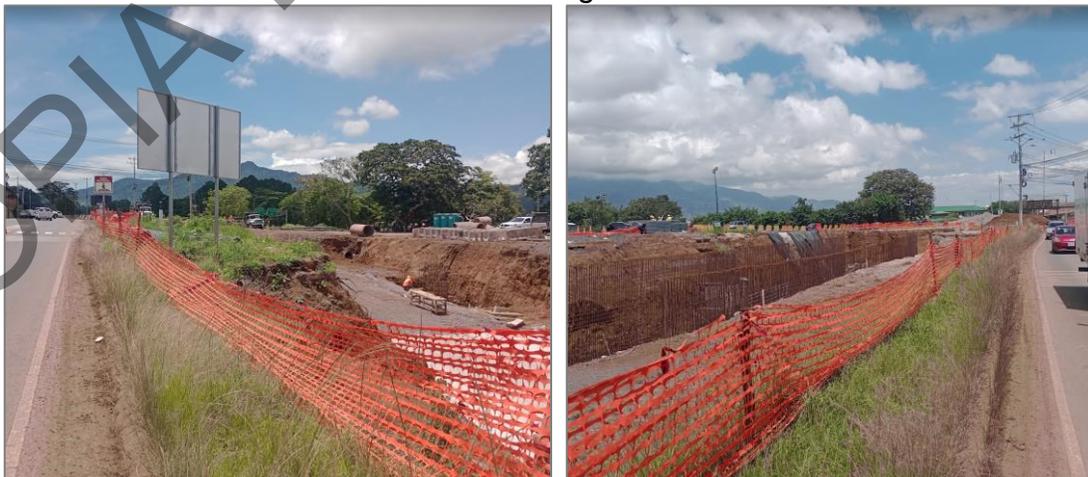
Figura 5. Ausencia de barreras de concreto para separar flujos vehiculares de sitios de excavación con riesgo de accidentalidad.

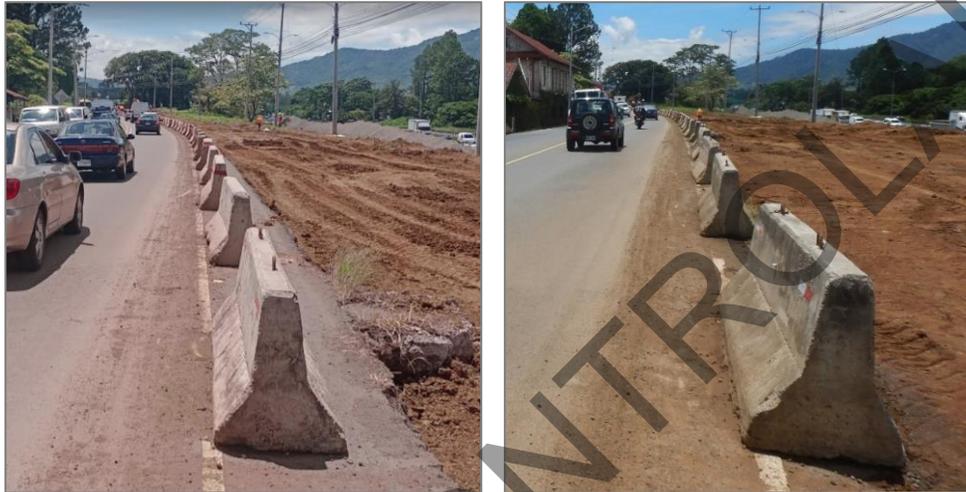
Figura 6. Barreas de concreto sin materiales reflectivos adecuados para canalizar el flujo vehicular de manera segura.

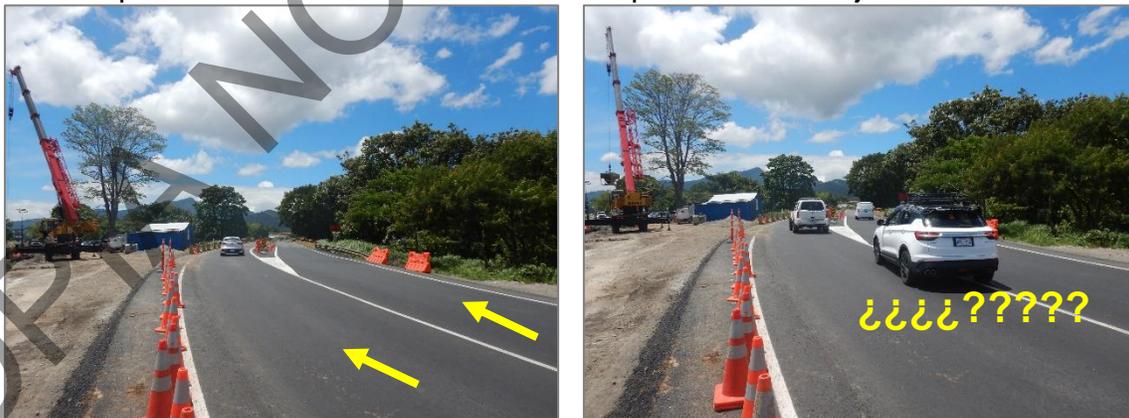
Figura 7. Tramo con dos sentidos de circulación sin señalización vertical o, demarcación vial que resulta confusa para el flujo vehicular. Alto riesgo de colisión por falta de señalización adecuada que oriente el flujo vehicular.

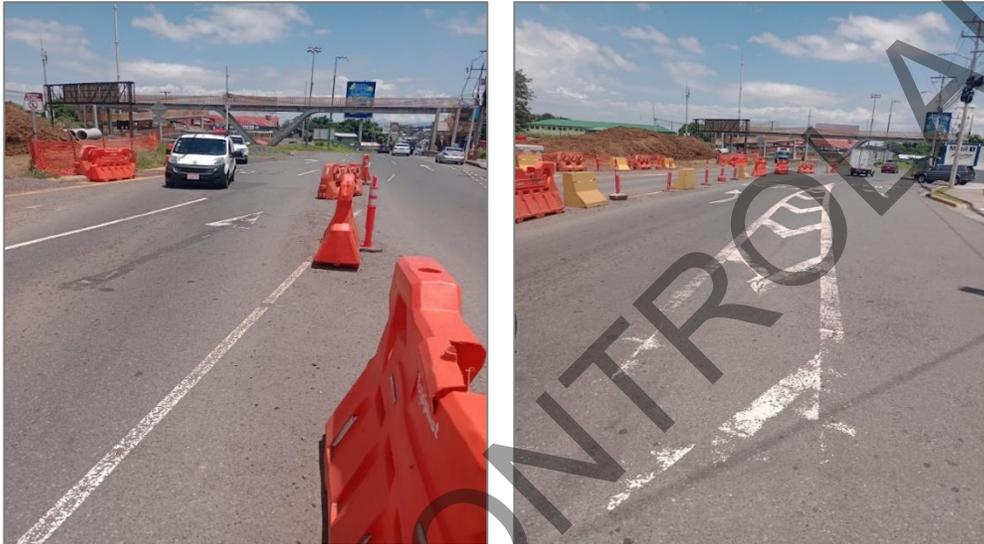
Figura 8. Demarcación horizontal parcialmente borrada y confusa.

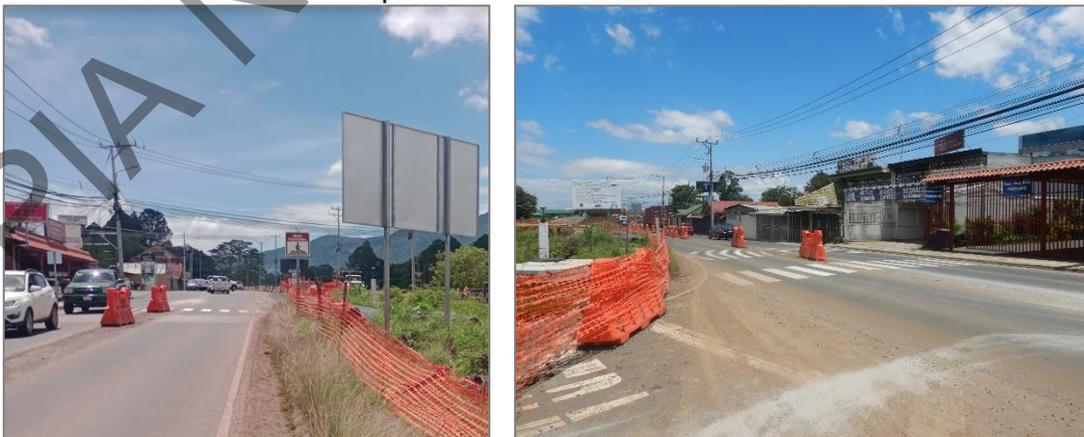
Figura 9. Ausencia de barreas plásticas continuas en las inmediaciones del paso peatonal y ausencia de presencia de banderilleros para colaborar con el cruce de peatones en la RN 251.
